CARACTERÍSTICAS DE LA FINCA

ESTADO DE CONSERVACIÓN DE LA FINCA: GRADO II.

SECTOR X JUSTICIA
MANZANA: 53415
PARCELA: 09

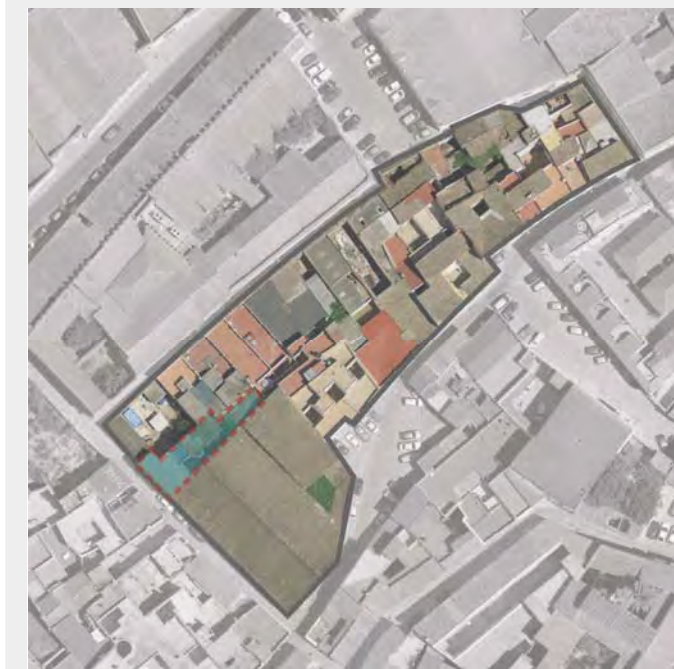
Se trata de una finca residencial de tipología popular, posiblemente de principios del siglo XIX, aunque en su día pudo tener uso bodeguero. Está ubicada entre medianeras y con una fachada a calle Alcaidesa. Tiene 3 viviendas, dos de ellas distribuida en las dos plantas, y otra restante situada en planta primera, se distribuyen en torno a un patio longitudinal con problemas de humedad de capilaridad, losas levantadas, desprendimiento de pintura y enfoscado. Se intuye que los muros son de fábrica de ladrillo macizo enfoscado con mortero de cemento, se distinguen dos tipos de forjado, de vigas de madera con alfarjías y de hormigón ejecutados in situ tapados en muchos casos por falso techo de escayola. La cubierta es de teja árabe a dos aguas y la recogida de agua va conducida mediante un canalón exterior hasta un bajante embutido en el muro, y nos una de fibrocemento apoyada en vigas de madera.

FACHADA	La fachada se encuentra en general en buen estado salvo algunos problemas de humedad, ahogado en zonas localizables y enfoscado y pintura mal ejecutados.
ESTRUCTURA	Aparentemente no presenta problemas graves, excepto una de las viviendas con daños considerables.
CUBIERTA	Las cubierta a dos aguas de tejas árabes, con algunas de sus piezas rotas pero no presenta problemas de filtración; a excepción de una que si presenta graves daños de humedad y flecha.

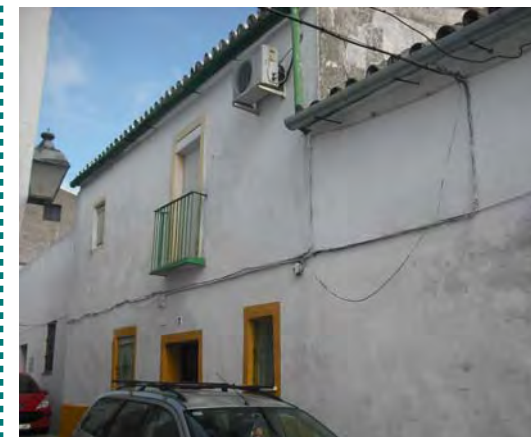
VIVIENDA B. Planta Baja y Primera.

ESTABILIDAD	
FORJADOS	De vigas de madera y alfajías en planta baja a excepción del baño con vigas metálicas corroídas y en la planta primera plancha de fibrocemento apoyada sobre vigas de madera presenta cierta flecha. En general poseen problemas de humedades de filtración y pudrición forjado de madera .
MUROS	Aparentemente son de fábrica de ladrillo macizo enfoscados con mortero de cemento con desprendimiento del enfoscado, problemas de humedad por filtración, por capilaridad y fisuras de forma generalizada.

La vivienda posee 3 ventanas de aluminio de vidrio simple en mal estado. Los cerramientos son de fábrica de ladrillo enfoscados con mortero de cemento y carece de aislamiento. El forjado de cubierta de tejas cerámicas y la planta primera plancha de fibrocemento, sin ningún tipo de aislamiento e impermeabilización.

OBSERVACIONES
La vivienda no cumple con las exigencias de habitabilidad según la normativa vigente. Presenta problemas de aislamiento térmico y humedades. La vivienda posee una escalera interior que da acceso al dormitorio, esta se considera no accesible ya que no cumple con la normativa vigente.
