**SECTOR XI BENAVENTE**  
**MANZANA: 56386**  
**PARCELA: 15**

MAPA DE INFRAVIVIENDA: ANÁLISIS DEL PARQUE RESIDENCIAL. CENTRO HISTÓRICO: INTRAMUROS

## VIVIENDA A. Planta Baja.

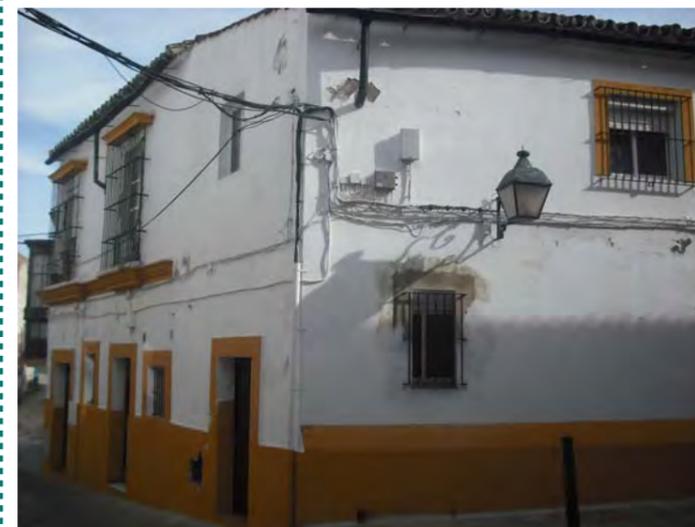
La vivienda posee 6 ventanas de aluminio que se encuentran en buen estado de conservación. Los cerramientos son, aparentemente, de mampostería enfoscados con mortero de cemento y no poseen ningún tipo de aislamiento.

La accesibilidad a la vivienda no está garantizada, hay 2 escalones en la entrada y un escalón en la fachada trasera.

La vivienda ha sido rehabilitada recientemente para poner en alquiler.
