CARACTERÍSTICAS DE LA FINCA

ESTADO DE CONSERVACIÓN DE LA FINCA: GRADO II

SECTOR VII REPARADORAS
MANZANA: 55410
PARCELA: 05

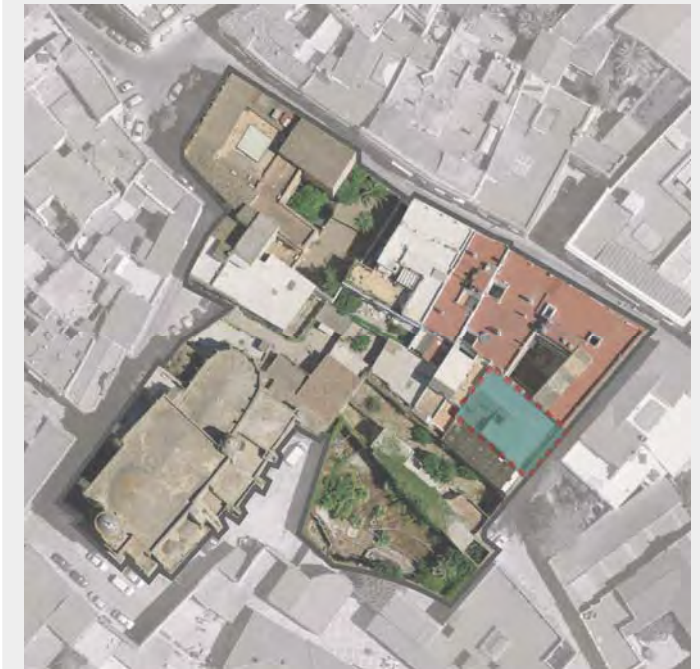
Se trata de una finca residencial de tipología casa patio, datado del siglo XIX, de 2 plantas con cubierta plana transitable y un pequeño patio central. Tiene 3 medianeras y una sola fachada con 2 balcones y 1 ventana en planta primera y con 2 ventanas y la puerta de acceso en planta baja. La finca dispone de 6 viviendas que han ido ampliándose con estancias de construcción nueva de forma desordenada a lo largo de los años. Los muros de cerramiento podrían ser de mampostería enfoscados con mortero de cemento, y los forjados de vigas de madera y alfarjas principalmente, los que han sido sustituidos por materiales actuales están tapados con planchas de escayola. La cubierta es principalmente plana transitable con problemas de impermeabilización.

FACHADA	Se encuentra en buen estado de conservación salvo crecimiento de vegetación en la cornisa superior.
ESTRUCTURA	Se encuentra en buen estado, salvo leves problemas de humedad de capilaridad.
CUBIERTA	Plana transitable con problemas del impermeabilización, ya que aparece humedad de filtración.

ACTUACION PROPUESTA PARA LA FINCA	
X	REHABILITACIÓN INTEGRAL
	REHABILITACIÓN PARCIAL
	REHABILITACIÓN ESTÉTICA

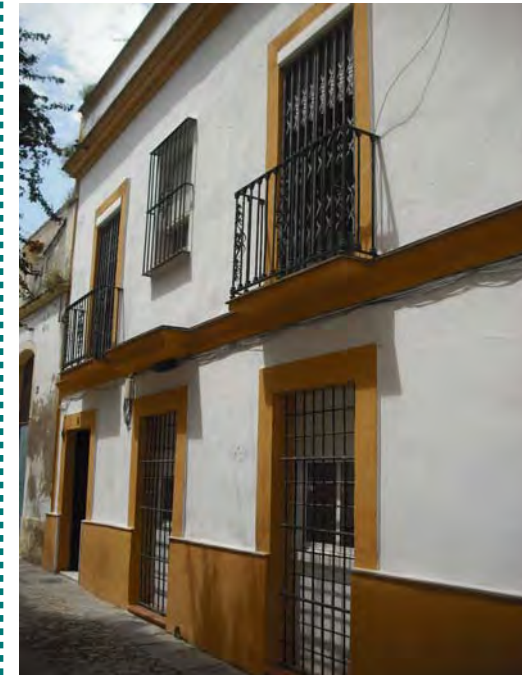
VIVIENDA A

FORJADOS	Se intuye que son de vigas de madera y alfarjías con falso techo de escayola y es posible que algunas estancias sean mas actuales construidas con viguetas de hormigón y techo de escayola. Se encuentran en buen estado aparente, salvo algunos problemas de humedad.
MUROS	Posiblemente de mampostería enfoscados con mortero de cemento, se encuentran en buen estado de conservación, afectado en algunas zonas por humedad.

La vivienda posee 5 ventanas, 4 de aluminio y 1 de acero, todas en buen estado de conservación. Los cerramientos son posiblemente de mampostería enfoscados con mortero de cemento, sin ningún tipo de aislamiento y afectados por humedad de capilaridad.

La accesibilidad a la vivienda no está garantizada, existe un escalón de unos 10 cm.

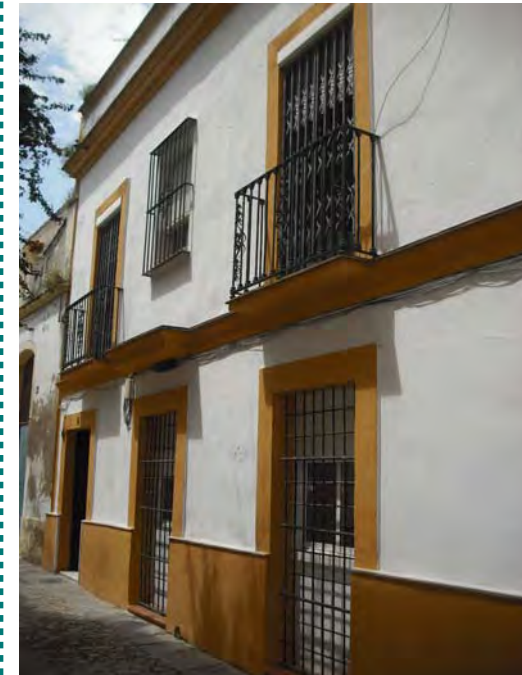
VIVIENDA B

ESTABILIDAD	
FORJADOS	Se intuye que son de vigas de madera y alfarjías con falso techo de escayola y es posible que algunas estancias sean mas actuales o rehabilitadas con viguetas de hormigón y techo de escayola. Se encuentran en buen estado aparente, salvo algunos problemas de humedad.
MUROS	Posiblemente de mampostería enfoscados con mortero de cemento, se encuentran en buen estado de conservación, afectado en algunas zonas por humedad.

La vivienda posee 5 ventanas de aluminio en buen estado de conservación aparentemente. Los cerramientos son posiblemente de mampostería enfoscados con mortero de cemento, sin ningún tipo de aislamiento y afectados por humedad de capilaridad.

ACCESIBILIDAD
La accesibilidad a la vivienda no está garantizada, existe un escalón de unos 10 cm.
<input type="checkbox"/> Difícilmente corregible <input checked="" type="checkbox"/> Fácilmente Corregible

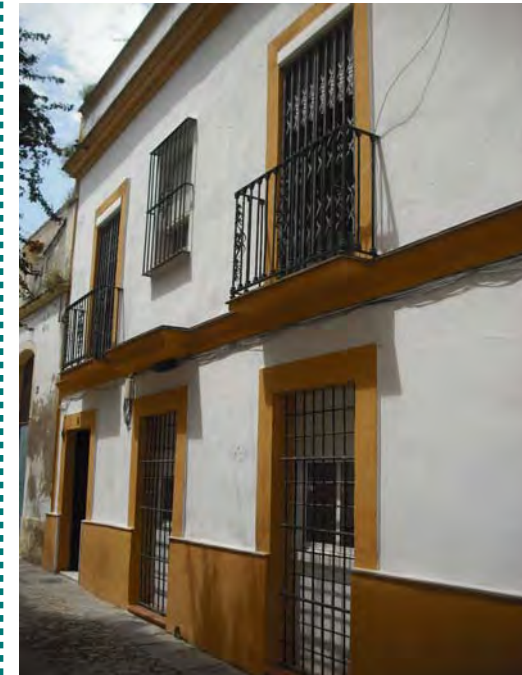
VIVIENDA C

ESTABILIDAD	
FORJADOS	Se intuye que son de vigas de madera y alfarjías con falso techo de escayola y es posible que algunas estancias sean mas actuales o rehabilitadas con viguetas de hormigón y techo de escayola. Se encuentran en buen estado aparente, salvo algunos problemas de humedad.
MUROS	Posiblemente de mampostería enfoscados con mortero de cemento, se encuentran en buen estado de conservación, afectado en algunas zonas por humedad.

La vivienda posee 4 ventanas de aluminio en buen estado de conservación aparentemente. Los cerramientos son posiblemente de mampostería enfoscados con mortero de cemento, sin ningún tipo de aislamiento y afectados por humedad de capilaridad.

ACCESIBILIDAD
La accesibilidad a la vivienda no está garantizada, existe un escalón de unos 10 cm.
<input type="checkbox"/> Difícilmente corregible <input checked="" type="checkbox"/> Fácilmente Corregible
