ESTADO DE CONSERVACIÓN DE LA FINCA: GRADO III

SECTOR VIII CARMEN
MANZANA: 57393
PARCELA: 07

MAPA DE INFRAVIVIENDA: ANÁLISIS DEL PARQUE RESIDENCIAL. CENTRO HISTÓRICO: INTRAMUROS

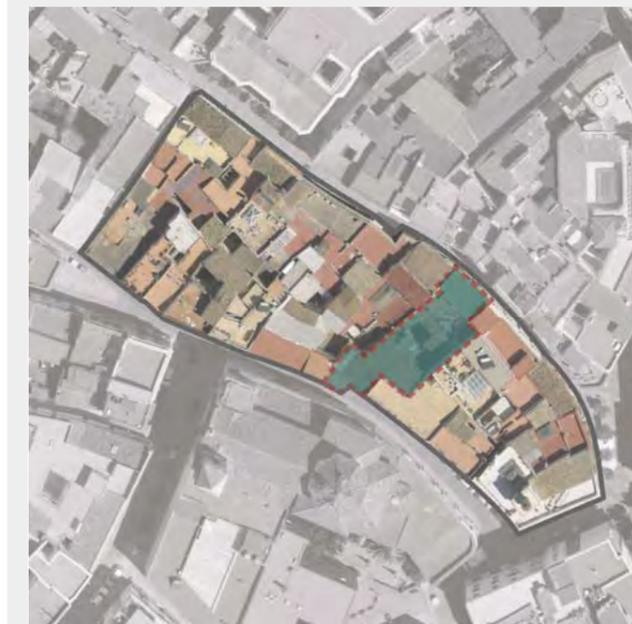
| FACHADA | La fachada principal presenta crecimiento de vegetación, desprendimientos del paramento y de la pintura, y el cableado aéreo está grapeado en la fachada de forma poco estética. La fachada de calle francos se encuentra en buen estado general, salvo crecimiento de vegetación en el canalón. |
| ESTRUCTURA | Presenta problemas en los forjados, afectados por agentes xilófagos y humedad, debilitando la estabilidad de la estructura. Los muros tienen desprendimientos en el paramento causados por la humedad de capilaridad y de filtración. PRESENTA PROBLEMAS IMPORTANTES DE ESTABILIDAD. |
| CUBIERTA | Se encuentra en avanzado estado de deterioro por falta de impermeabilización, problemas para la evacuación de aguas pluviales y crecimiento de vegetación. |

| ACTUACION PROPUESTA PARA LA FINCA | |
|---|---|
| X | REHABILITACIÓN INTEGRAL |

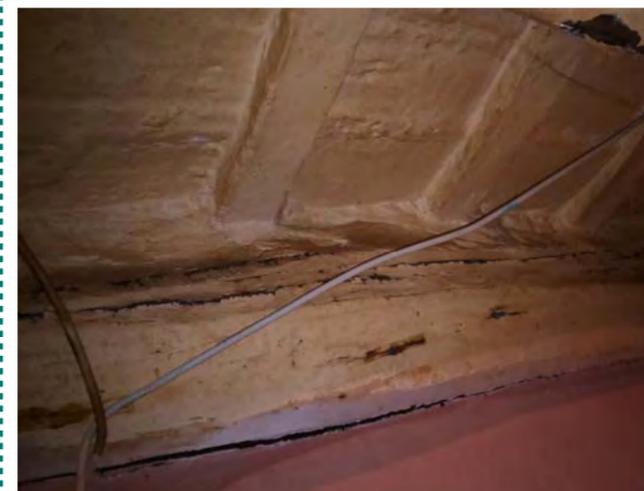
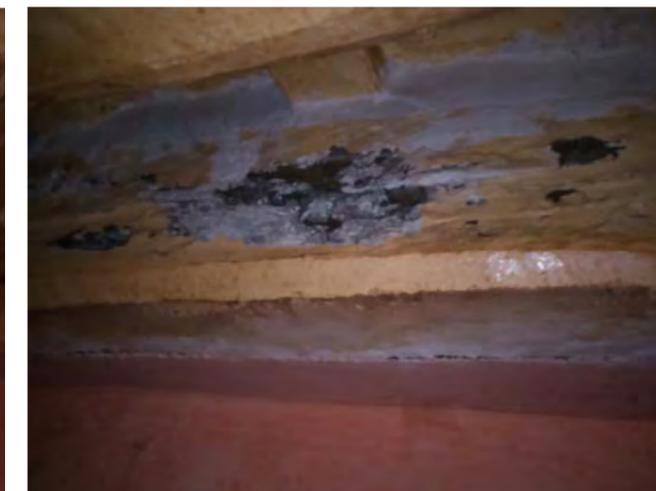
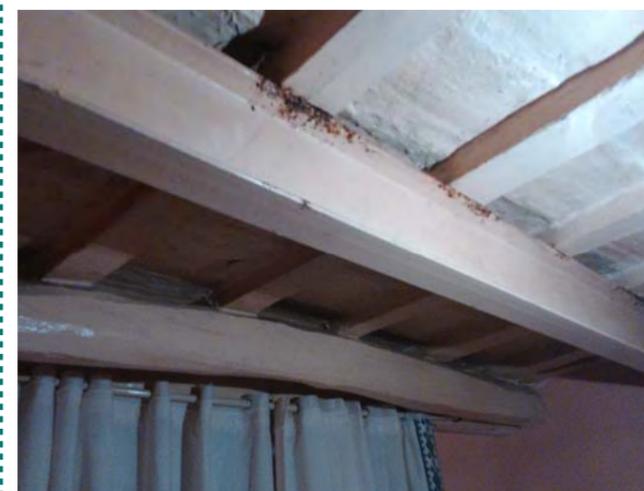
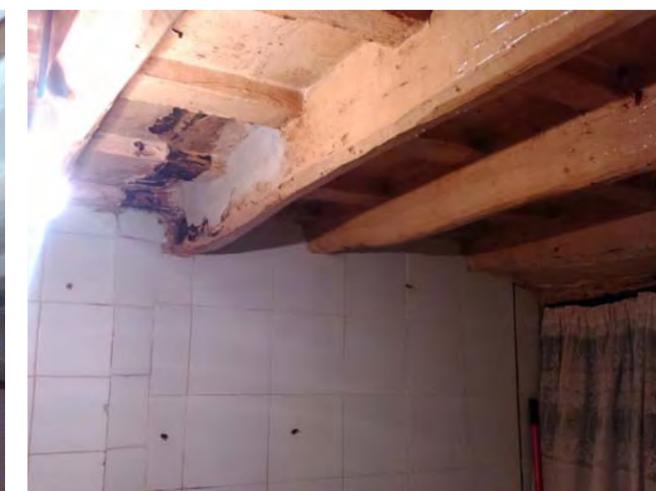
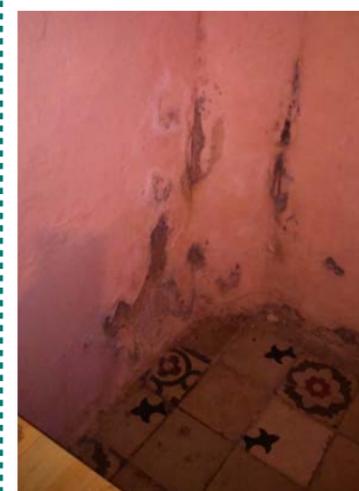
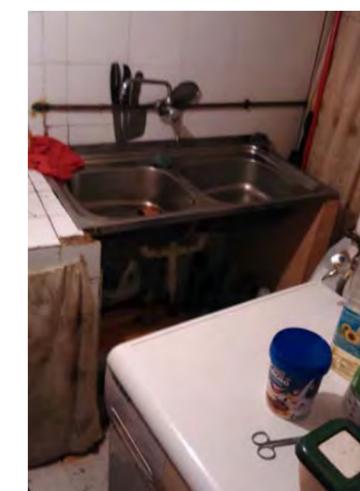
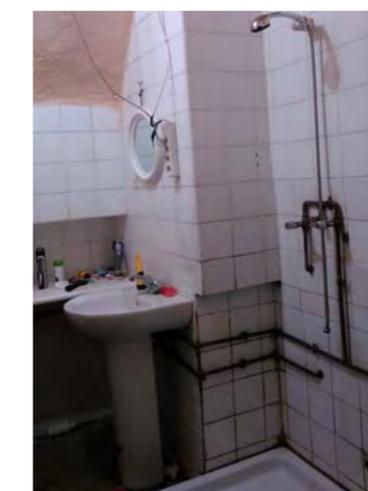
VIVIENDA A. Planta Baja.

| FORJADOS | De vigas de madera con alfarjías, algunas fueron sustituidas por vigas metálicas y se encuentran afectadas por corrosión. Se trata de un forjado construido aproximadamente a 2,00 metros del suelo de la vivienda. La estabilidad del forjado se encuentra en peligro. |
| MUROS | De mampostería enfoscados con mortero y afectados por humedad de capilaridad con desprendimiento del paramento y de la pintura. |

La vivienda posee 5 ventanas de acero con vidrio simple, las cuales se encuentran en mal estado. Los cerramientos son de mampostería enfoscados con mortero sin ningún tipo de aislamiento y afectados por humedad de capilaridad.

La accesibilidad a la vivienda no está garantizada, hay un escalón de bajada de unos 12 cm.

La vivienda no cumple con las exigencias de habitabilidad según la normativa vigente. PRESENTA PROBLEMAS IMPORTANTES DE ESTABILIDAD.
La vivienda se encuentra en régimen de alquiler.

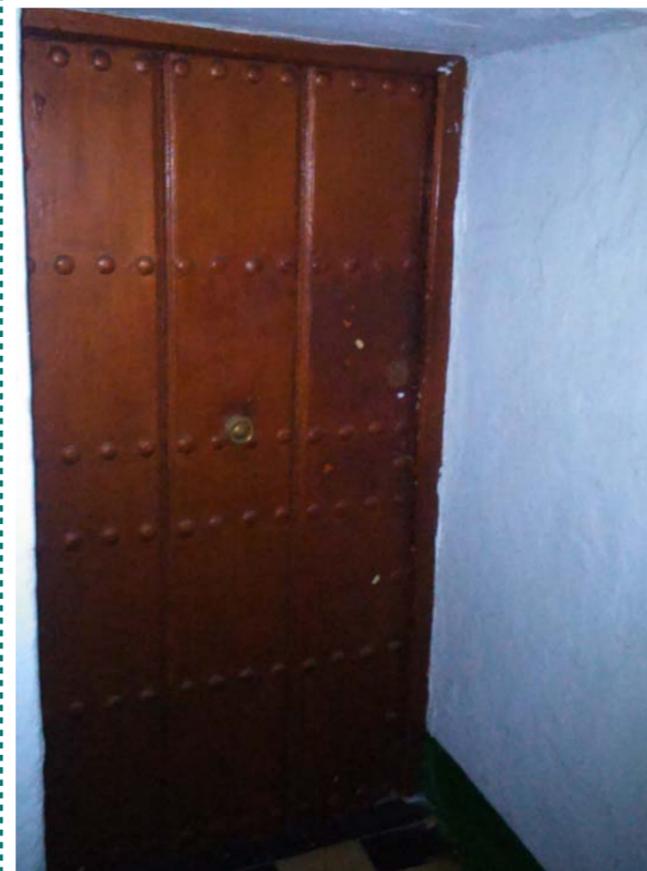
VIVIENDA B. Planta Primera.

| ESTABILIDAD | |
|---|--|
| FORJADOS | De vigas de madera con alfarjas afectadas por agentes xilófagos y humedad . |
| MUROS | De mampostería enfoscados con mortero y afectados por humedad de filtración con desprendimiento del paramento y de la pintura. |

| ACCESIBILIDAD |
|---|
| La accesibilidad a la vivienda no está garantizada, no hay ascensor y la escalera de acceso está en mal estado de conservación. <input checked="" type="checkbox"/> Difícilmente corregible <input type="checkbox"/> Fácilmente Corregible |

| OBSERVACIONES |
|--|
| La vivienda no cumple con las exigencias de habitabilidad según la normativa vigente. PRESENTA PROBLEMAS IMPORTANTES DE ESTABILIDAD. La vivienda se encuentra en régimen de alquiler. |

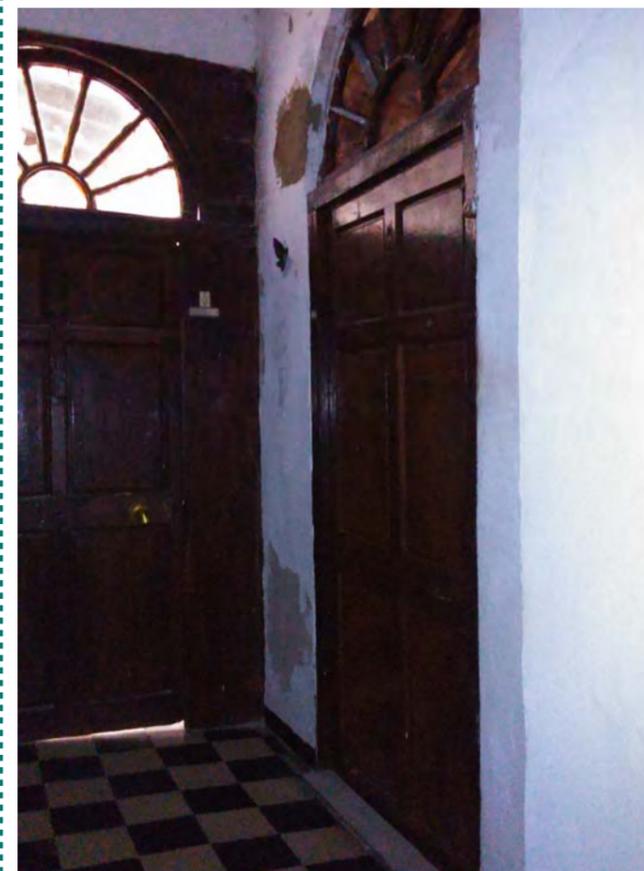
VIVIENDA C. Planta Segunda.

| ESTABILIDAD | |
|---|--|
| FORJADOS | De vigas de madera con alfarjas afectadas por agentes xilófagos y humedad, con cubierta plana. |
| MUROS | De mampostería enfoscados con mortero y afectados por humedad de filtración con desprendimiento del paramento y de la pintura. |

| EFICIENCIA ENERGÉTICA |
|--|
| No se tienen datos de las características ni del número de ventanas puesto que no se pudo acceder a la vivienda, los datos han sido obtenidos a través de una vecina. Los cerramientos son de mampostería enfoscados con mortero sin ningún tipo de aislamiento y afectados por humedad de filtraciones. El forjado corresponde a la cubierta plana, es de vigas de madera y alfarjas y con problemas de impermeabilidad. |

| ACCESIBILIDAD |
|---|
| La accesibilidad a la vivienda no está garantizada, no hay ascensor y la escalera de acceso está en mal estado de conservación. <input checked="" type="checkbox"/> Difícilmente corregible <input type="checkbox"/> Fácilmente Corregible |

| OBSERVACIONES |
|--|
| La vivienda no cumple con las exigencias de habitabilidad según la normativa vigente. PRESENTA PROBLEMAS IMPORTANTES DE ESTABILIDAD. La vivienda se encuentra en régimen de alquiler. |
