**SECTOR VIII CARMEN**  
**MANZANA: 57393**  
**PARCELA: 15**

MAPA DE INFRAVIVIENDA: ANÁLISIS DEL PARQUE RESIDENCIAL. CENTRO HISTÓRICO: INTRAMUROS

### VIVIENDA A. Planta Baja.

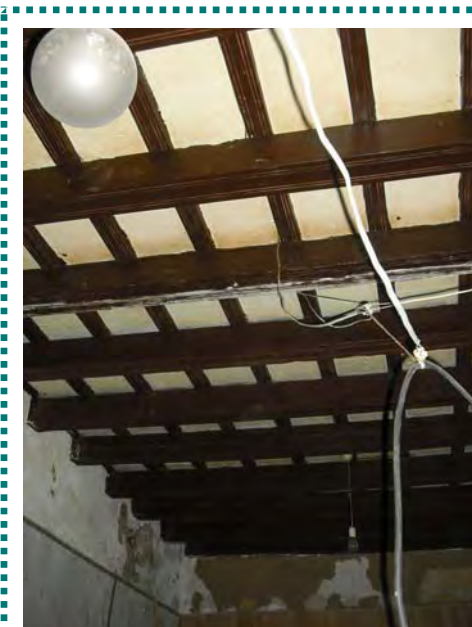
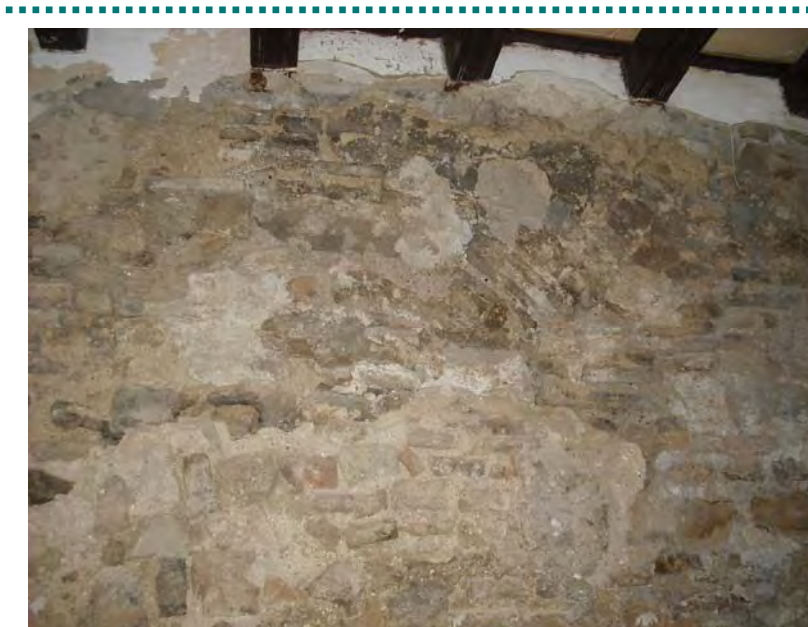
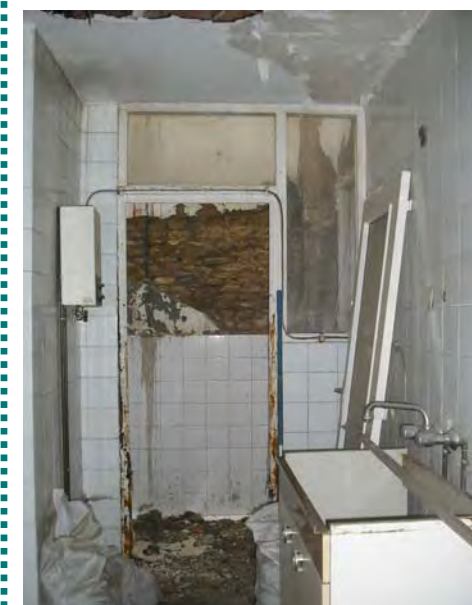
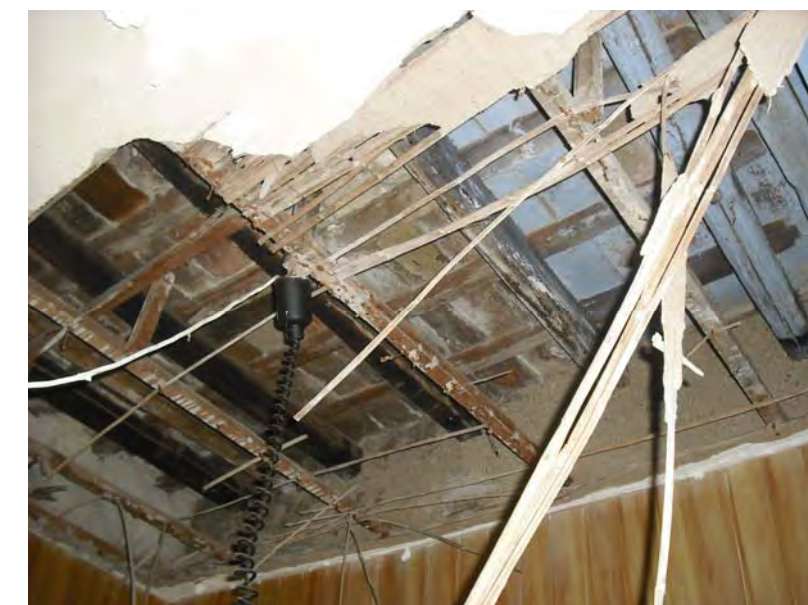
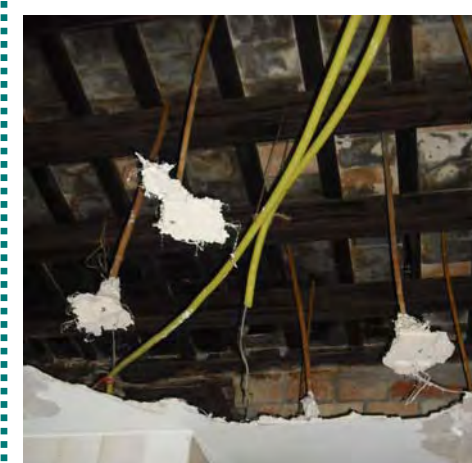
<b>FORJADOS</b>	Tradicional de vigas de madera y alfarjas aparentemente en buen estado de conservación con falso techo de escayola en algunas zonas descubiertos para ver el estado del forjado.
<b>MUROS</b>	De ladrillo macizo enfoscados con mortero y afectados por humedad de capilaridad con desplomes del paramento en algunas zonas.

Todas las instalaciones se encuentran obsoletas.

La vivienda posee 6 ventanas de acero con vidrio simple, las cuales se encuentran en mal estado. Los cerramientos ladrillo macizo enfoscados con mortero sin ningún tipo de aislamiento y afectados por humedad de capilaridad. El forjado, que no es de cubierta, es de vigas de madera con alfarjas.

La accesibilidad a la vivienda no está garantizada, hay un escalón de bajada de unos 10 cm.  
 Difícilmente corregible     Fácilmente Corregible

La vivienda no cumple con las exigencias de habitabilidad según la normativa vigente.

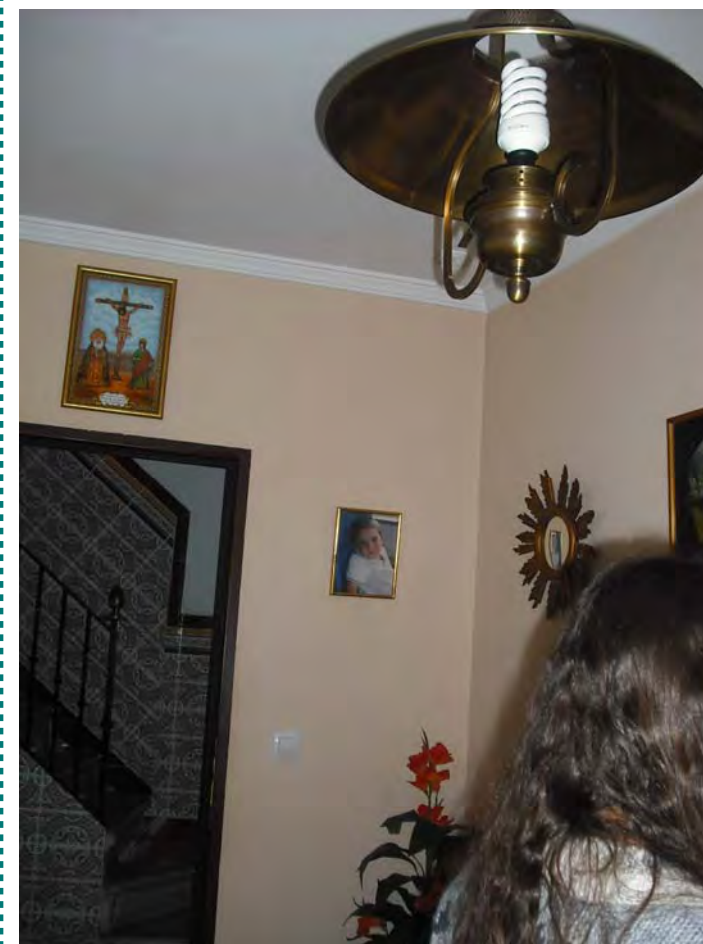
## VIVIENDA B. Planta Primera.

ESTABILIDAD	
FORJADOS	Tradicional de vigas de madera y alfarjías no presenta ningún daño aparente.
MUROS	Se intuye que sea de ladrillo macizo enfoscados con mortero en buen estado y mantenimiento continuo.

La vivienda posee 8 ventanas de aluminio con vidrio simple en buen estado.  
Los cerramientos ladrillo macizo enfoscados con mortero sin ningún tipo de aislamiento y afectados por humedad de capilaridad.  
El forjado, que no es de cubierta, es de vigas de madera con alfarjías.

ACCESIBILIDAD
La accesibilidad a la vivienda no está garantizada, no hay ascensor y la escalera con 17 escalones que no cumplen con la norma.
<input checked="" type="checkbox"/> Difícilmente corregible <input type="checkbox"/> Fácilmente Corregible

OBSERVACIONES
La vivienda cumple con la normativa de habitabilidad pero no con la de accesibilidad.
