ESTADO DE CONSERVACIÓN DE LA FINCA: GRADO II

SECTOR IV JUDERÍA
MANZANA: 59374
PARCELA: 19

MAPA DE INFRAVIVIENDA: ANÁLISIS DEL PARQUE RESIDENCIAL. CENTRO HISTÓRICO: INTRAMUROS

VIVIENDA B. Segunda Planta.

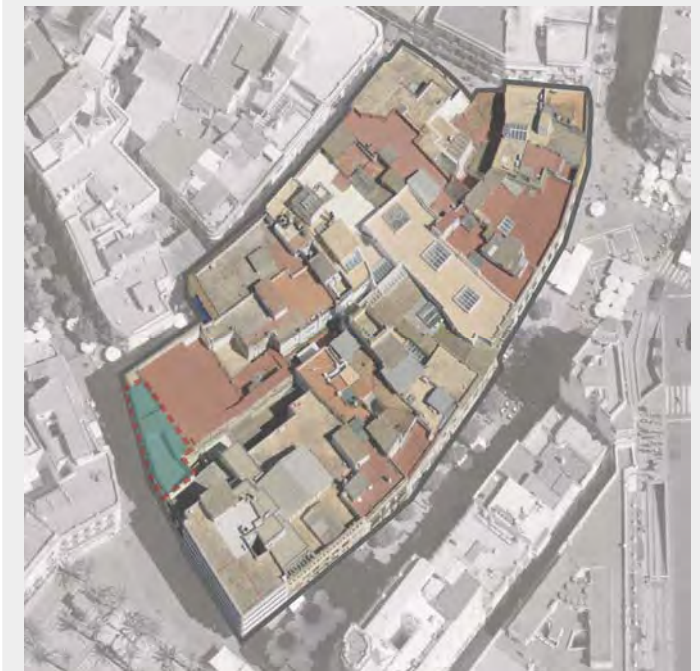
Se trata de una finca residencial de tipología burguesa con 3 plantas más ático de servicio y cubierta plana, datada del siglo XIX. Tiene 3 medianeras y 1 sola fachada, a la que dan 5 balcones de diferentes dimensiones y 1 cierre. Está compuesta por 3 viviendas ubicadas cada una en una planta, además de 2 locales en planta baja, y carece de patio. Los cerramientos y los pilares son de fábrica de ladrillo macizo enfoscados con mortero y el forjado es de dos tipos: de vigas de madera, algunas reforzadas con canes, y alfajrias tapado por falso techo de escayola, y por otro lado, de vigas de madera con entrevigado de bóveda de ladrillo. Las viviendas de planta primera y tercera se encuentran en buen estado, y la de planta segunda, que ha sido visitada, se encuentra en bruto, pendiente de rehabilitar.

FACHADA	Se encuentra en buen estado de conservación en general.
ESTRUCTURA	Aparentemente se encuentra en buen estado, con vigas reforzadas mediante canes metálicos.
CUBIERTA	Cubierta plana transitable, aparentemente en buen estado, no ha sido visitada.

ACTUACION PROPUESTA PARA LA FINCA	
	REHABILITACIÓN INTEGRAL
	REHABILITACIÓN PARCIAL
X	REHABILITACIÓN ESTÉTICA

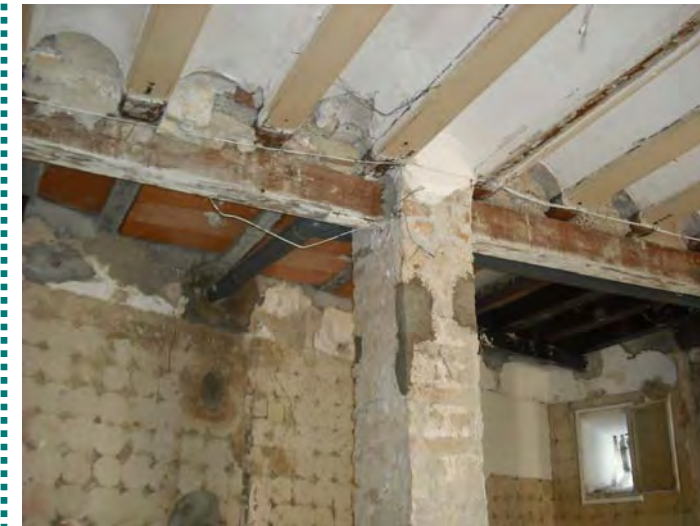
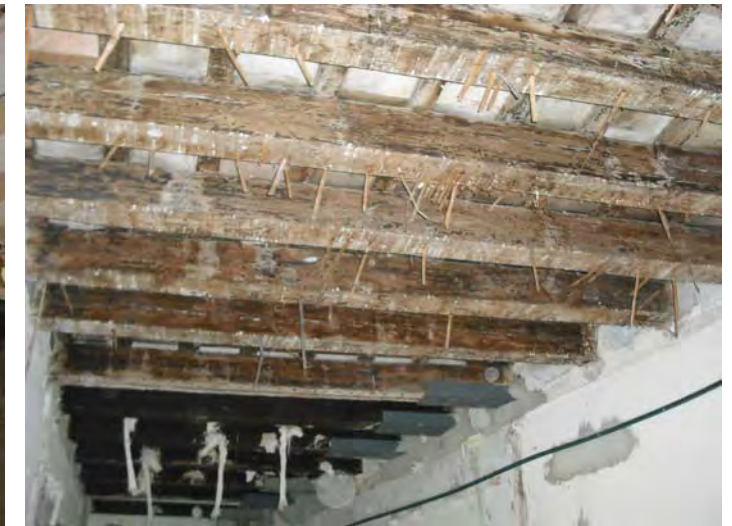
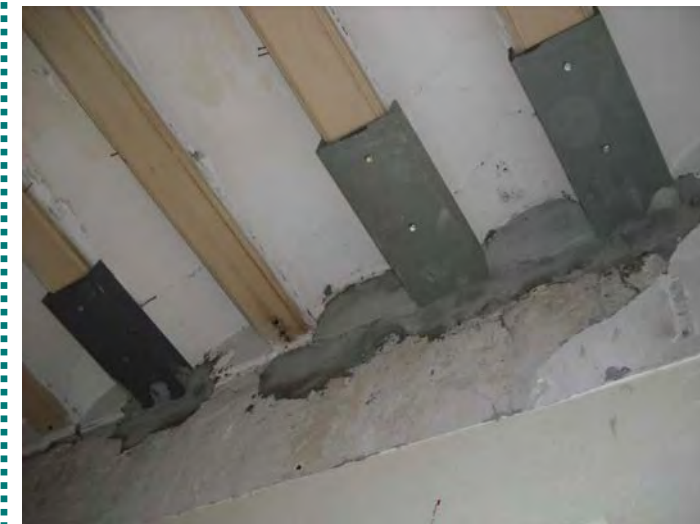
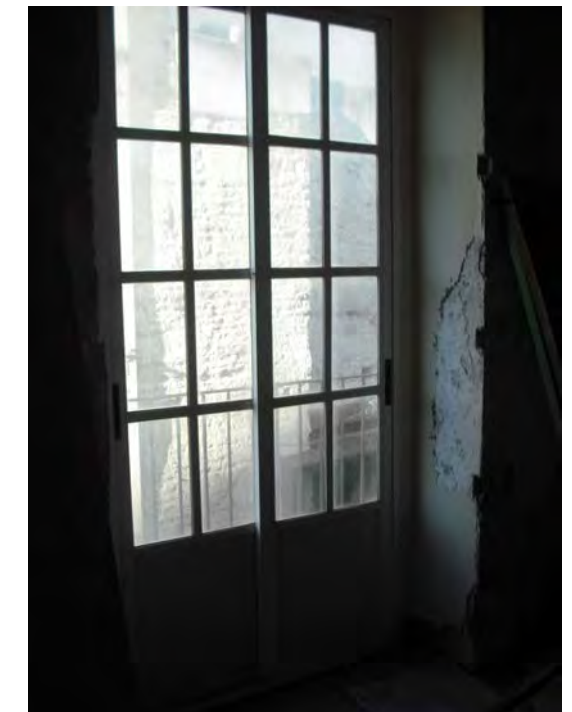
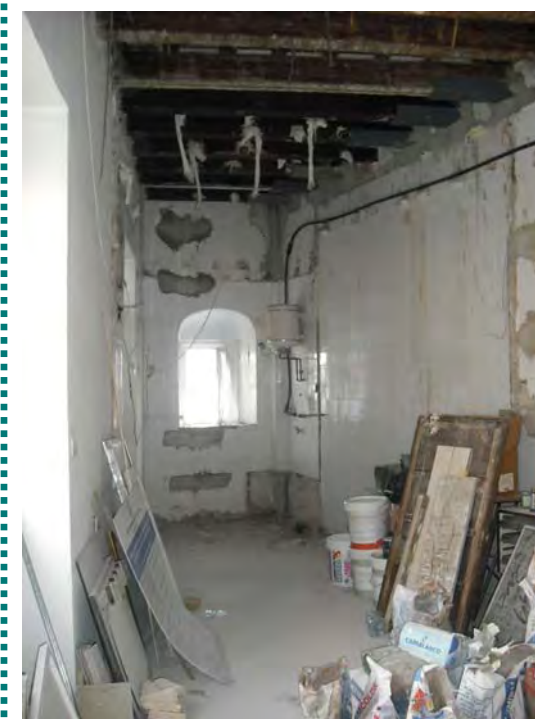
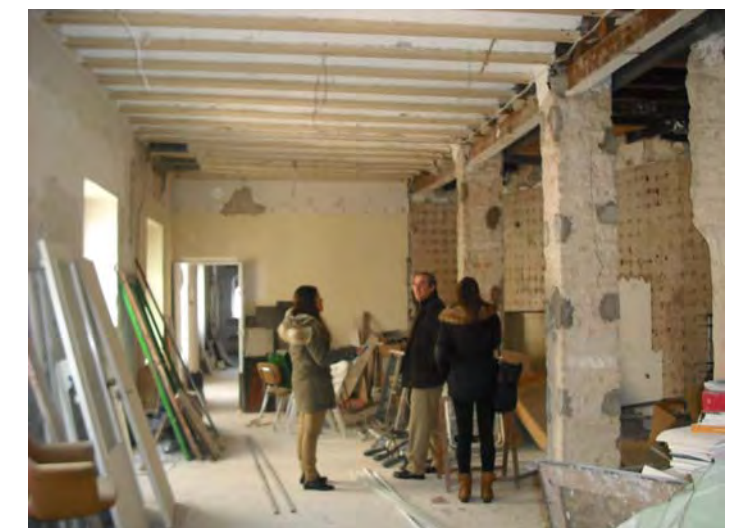
FORJADOS	Se intuye que son de vigas de madera y alfarjías reforzadas con canes metálicos.
MUROS	De ladrillo macizo, al igual que los pilares, aparentemente en buen estado de conservación.

La vivienda posee 8 ventanas, 5 de aluminio y 3 de madera, las cuales se encuentran todas en estado de conservación regular. Los cerramientos son de fábrica de ladrillo macizo y no poseen ningún tipo de aislamiento.

La accesibilidad a la vivienda no está garantizada, ya que no existe ascensor, aunque escalera se encuentra en buen estado.

La vivienda se encuentra en bruto, pendiente de rehabilitar.
