ESTADO DE CONSERVACIÓN DE LA FINCA: GRADO III

SECTOR IV JUDERIA
MANZANA: 59370
PARCELA: 19

MAPA DE INFRAVIVIENDA: ANÁLISIS DEL PARQUE RESIDENCIAL. CENTRO HISTÓRICO: INTRAMUROS

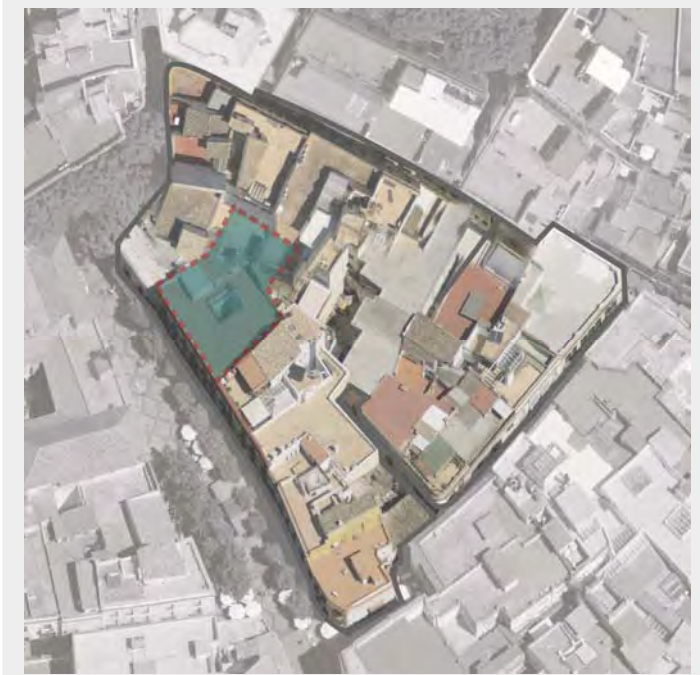
Se trata de una finca residencial de tipología burguesa, de principios del siglo XIX, de 3 plantas con cubierta plana y un patio principal, además de otro más pequeño al fondo con un pozo. Tiene 3 medianeras y 1 sola fachada de sillares vistos con una serie de balcones y cierros. La finca se organiza entorno al patio central donde comienza una escalera bajo unos arcos de mármol. Los escalones hasta la primera planta son de mármol de una sola pieza y los que van a la segunda planta son de baldosas hidráulicas con listón de madera. Las estancias de cada planta dan a una galería acristalada que da al patio. Los cerramientos son de fábrica de sillares y el forjado de vigas de madera, algunas reforzadas con canes, y alfarjías cubierto por falso techo de escayola, en otras zonas el forjado es de vigas metálicas con bóvedas de ladrillo. La finca se encuentra en mal estado de conservación pero estabilizada estructuralmente mediante puntales y canes.

FACHADA	Las cornisas y balcones se encuentran debilitados, crecimiento de vegetación y algunas fisuras.
ESTRUCTURA	Se encuentra en muy mal estado por problemas de humedades y sobrecargas, pero está estabilizada mediante canes y puntales.
CUBIERTA	Plana transitable con elevada pendiente hacia el patio donde se recoge el agua en un sumidero hasta llegar a un bajante, posee unos lavaderos en avanzado estado de deterioro estabilizados mediante puntales. La estructura metálica de la claraboya carece de vidrios, con lo que el agua entra a través del patio.

ACTUACION PROPUESTA PARA LA FINCA	
X	REHABILITACIÓN INTEGRAL
	REHABILITACIÓN PARCIAL
	REHABILITACIÓN ESTÉTICA

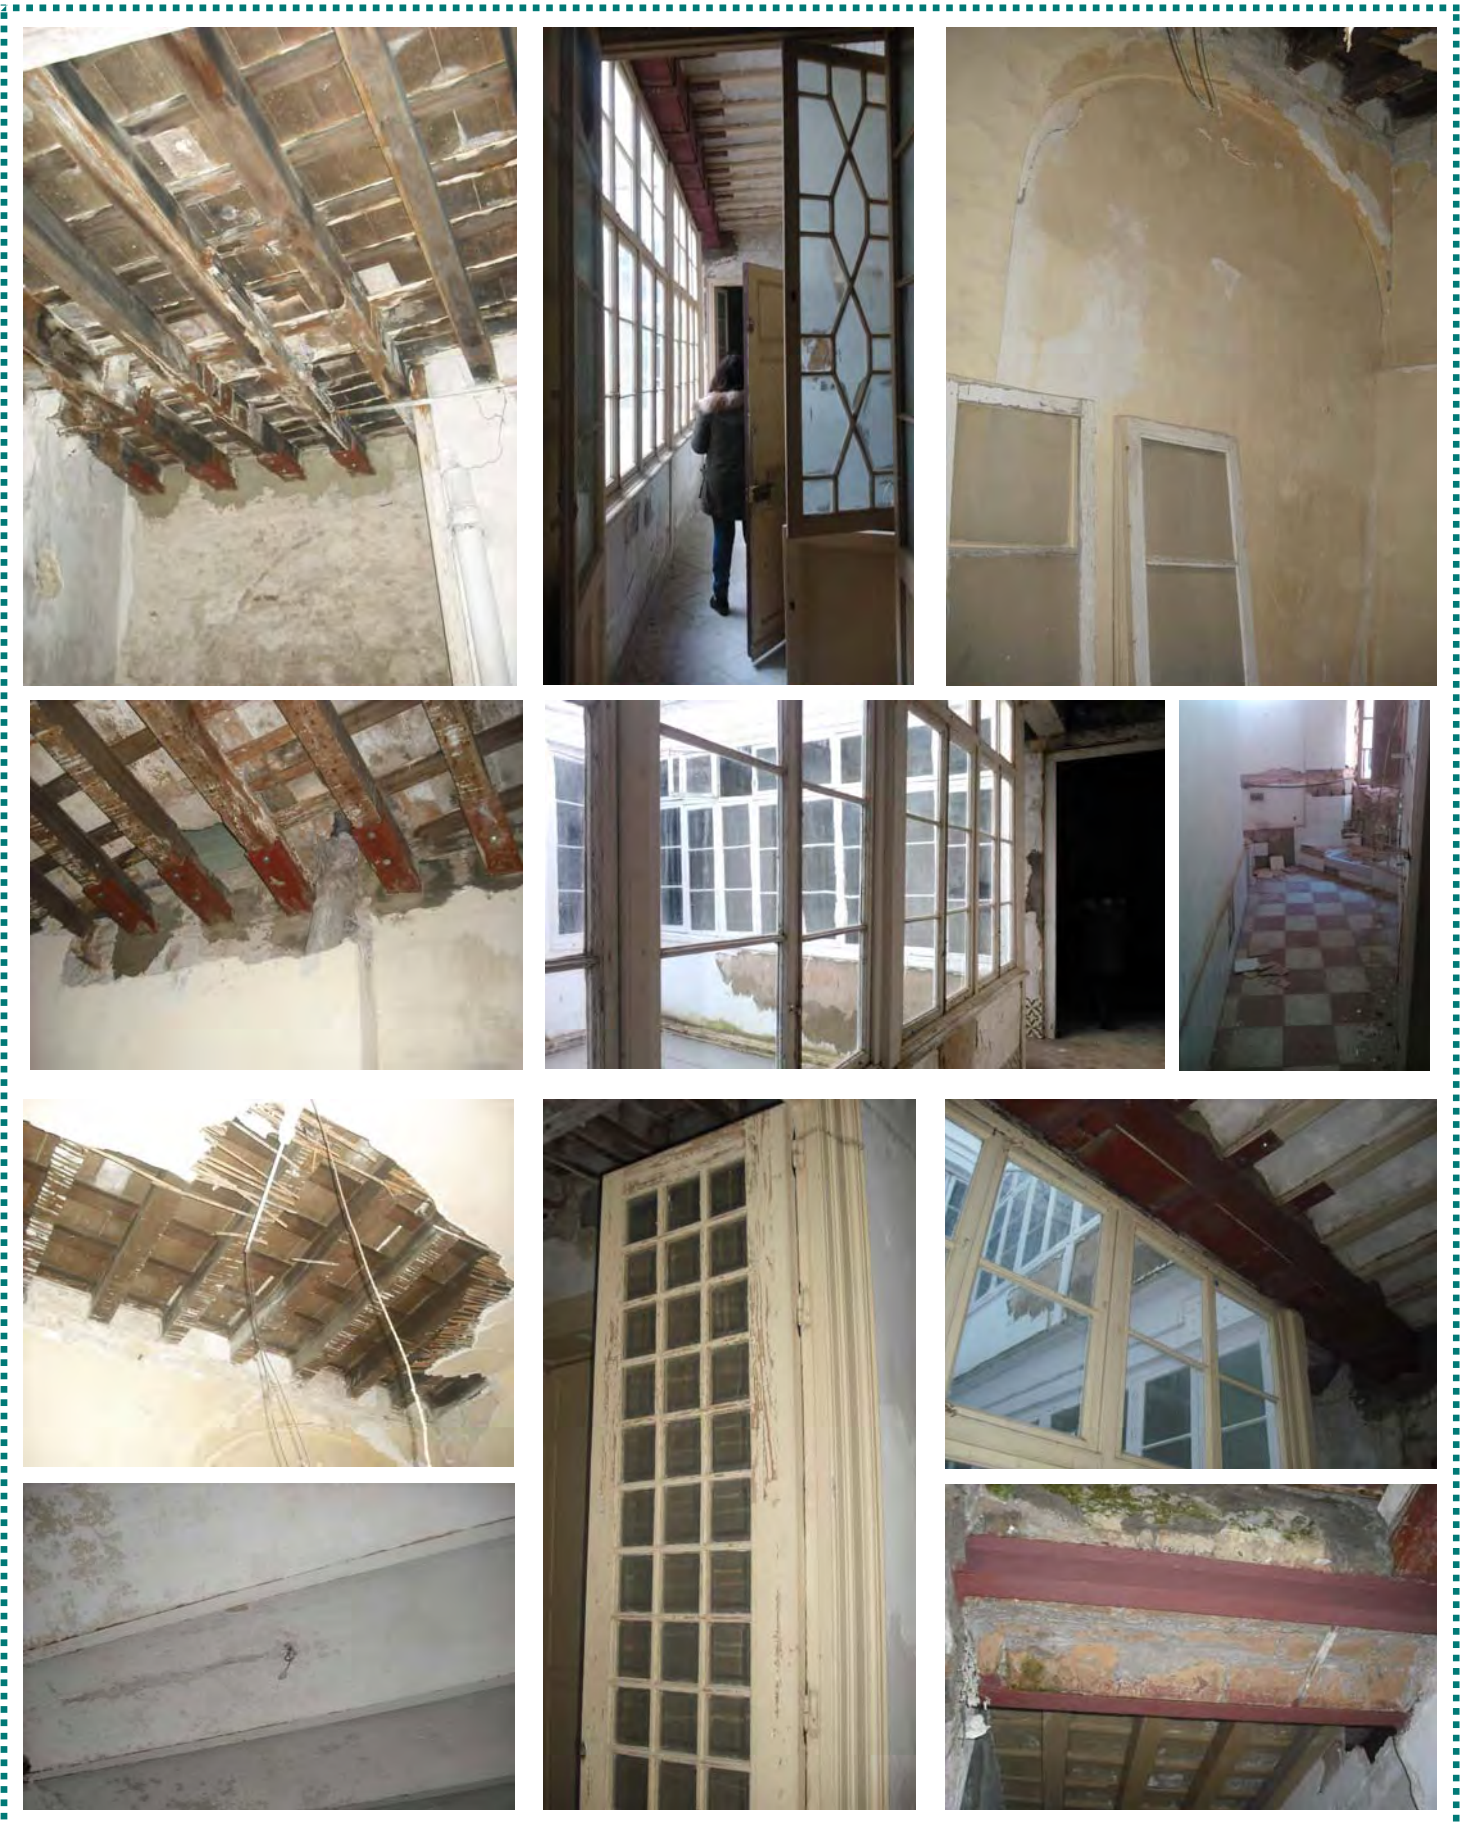
VIVIENDA A

FORJADOS	Se intuye que son de vigas de madera y alfarjías con falso techo de escayola reforzado con canes y puntales. Se encuentra estabilizado pero en mal estado de conservación.
MUROS	En general de fábrica de sillares y mampostería en buen estado de conservación, afectado en algunas zonas por humedad. En las estancias que fueron zonas húmedas los azulejos se encuentran desprendidos.

La carpintería es la original de madera con vidrio simple y se encuentra en estado de conservación regular, ya que hay algunos vidrios rotos.
 Los cerramientos son de sillares y mampostería enfoscados con mortero sin ningún tipo de aislamiento y afectados por humedad de filtraciones. El forjado de la cubierta plana transitable es de vigas de madera y alfarjías con solería de ladrillo fino prensado.
