**ESTADO DE CONSERVACIÓN DE LA FINCA: GRADO II**

**SECTOR IV JUDERÍA**  
**MANZANA: 59370**  
**PARCELA: 23**

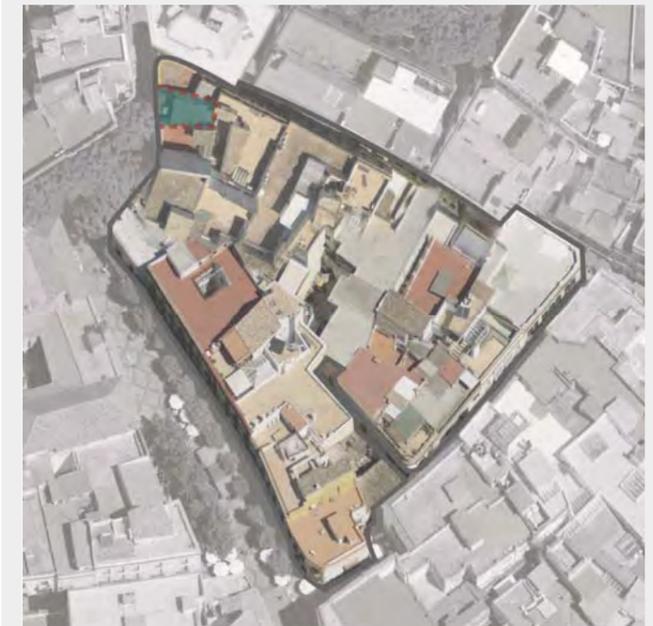
FACHADA	Presenta desprendimientos de la pintura y del enfoscado y falta de mantenimiento.
ESTRUCTURA	Se encuentra en buen estado general, salvo leves problemas de humedad de capilaridad y filtraciones en zonas localizadas.
CUBIERTA	Se encuentra en buen estado en general, salvo la cubierta de chapa ondulada del lavadero, que está mal resuelta.

ACTUACION PROPUESTA PARA LA FINCA	
X	REHABILITACIÓN INTEGRAL
	REHABILITACIÓN PARCIAL
	REHABILITACIÓN ESTÉTICA

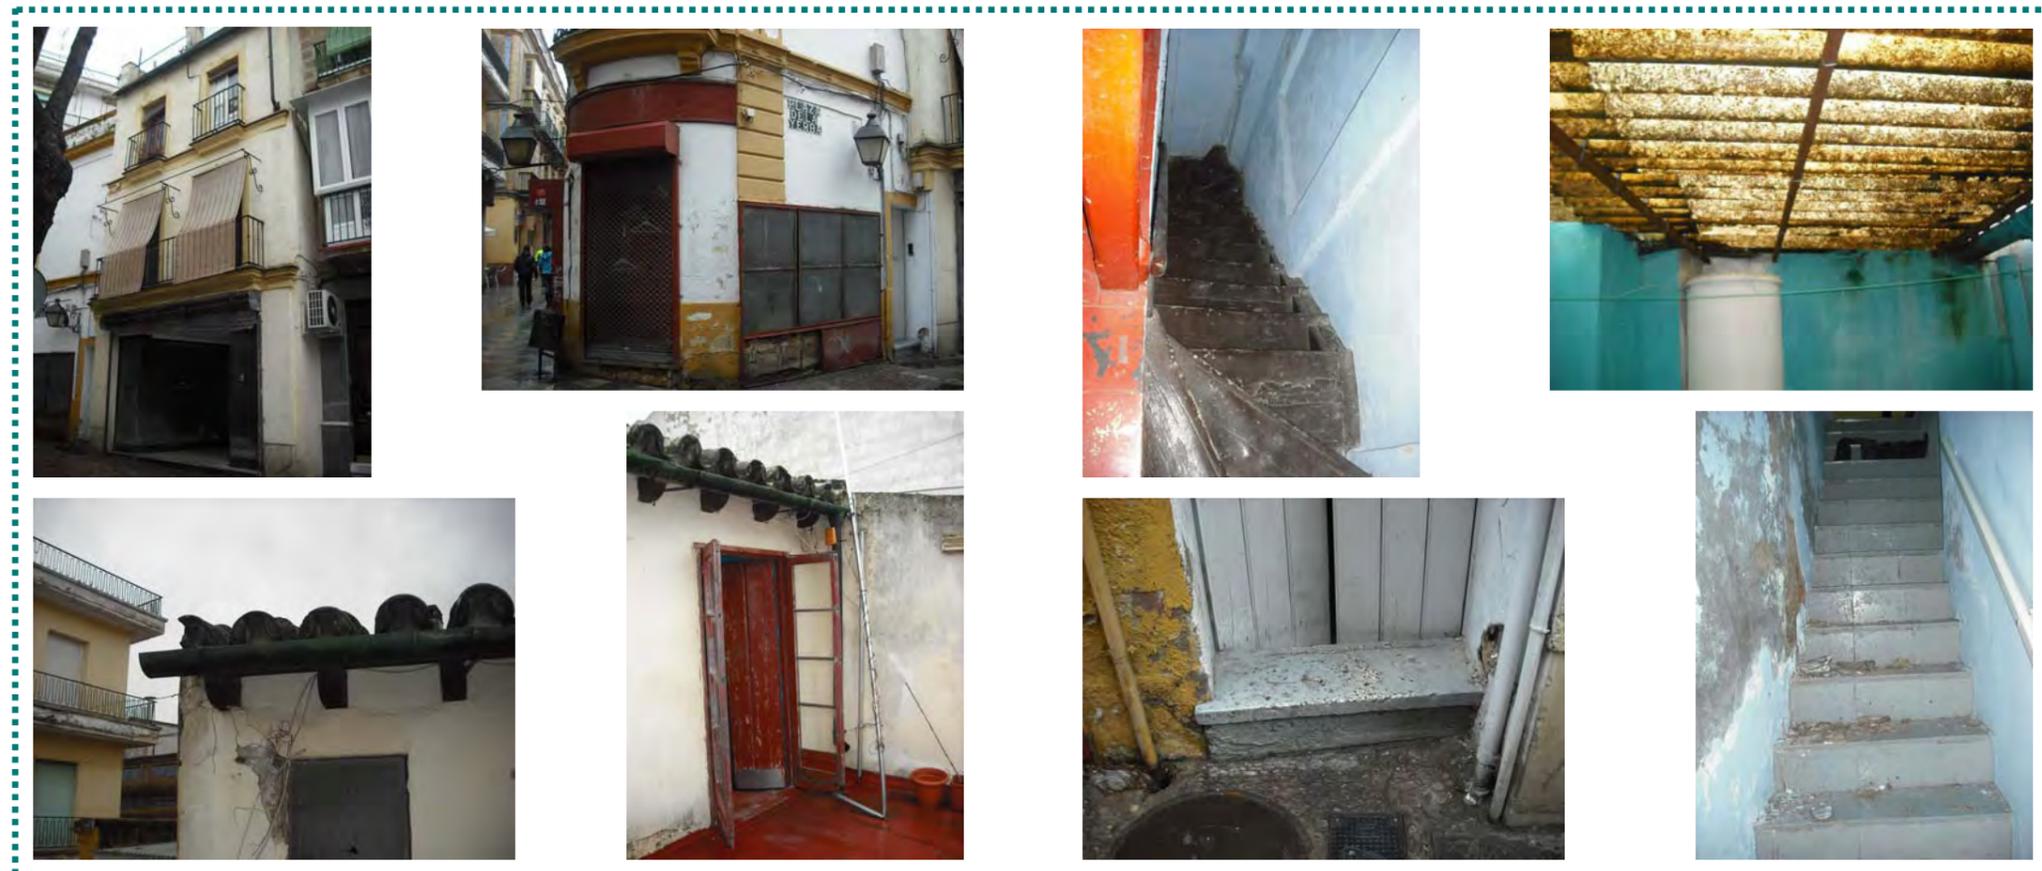
## VIVIENDA A

ESTABILIDAD	
FORJADOS	De vigas de madera y alfarjías, se encuentra en buen estado general, salvo problemas puntuales de humedad por filtración. La solería se encuentra en mal estado.
MUROS	Se intuye que son de mampostería, posee desprendimientos del enfoscado y se encuentran afectados por humedad de capilaridad y de filtraciones.

La finca posee 2 ventanales de madera en mal estado con una doble ventana de aluminio con vidrio simple, 2 ventanas correderas de aluminio con vidrio simple y una pequeña ventana de madera sin vidrio en mal estado. Los cerramientos son de mampostería enfoscados con mortero de cemento afectados por humedad, y la cubierta es en una parte plana y en otra con teja árabe.
