CARACTERÍSTICAS DE LA FINCA

ESTADO DE CONSERVACIÓN DE LA FINCA: GRADO II

SECTOR VI LA COMPAÑIA
MANZANA: 56424
PARCELA: 06

MAPA DE INFRAVIVIENDA: ANÁLISIS DEL PARQUE RESIDENCIAL. CENTRO HISTÓRICO: INTRAMUROS

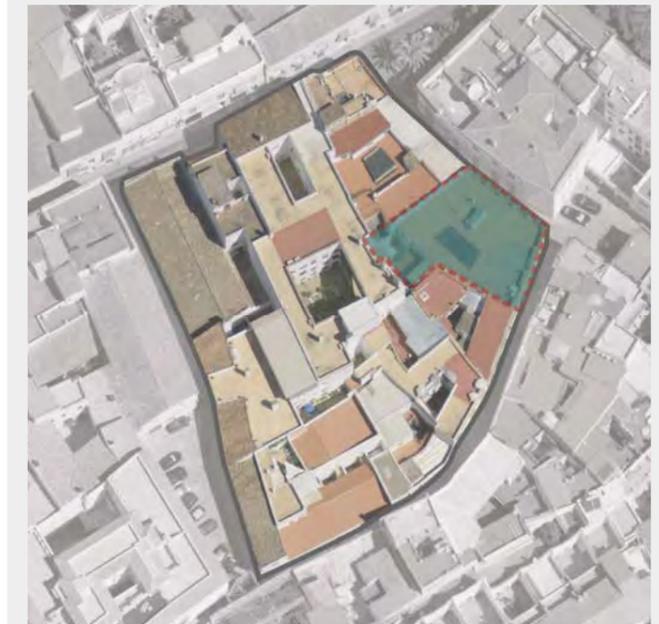
Se trata de una finca residencial de tipología popular, posiblemente del siglo XIX, compuesta por 6 viviendas alrededor de un patio central y con otro patio más pequeño al fondo. Tiene 2 medianeras y 2 fachadas, cuyos huecos son ventanales de tipología bodeguera y en planta primera 6 de ellos son balcones. Las viviendas están distribuidas de forma desordenada y algunas poseen dependencias externas a la vivienda. Se intuye que os muros de cerramiento son de sillería enfoscados con mortero y el forjado es de vigas de madera con bóvedas de ladrillo, en otras zonas de vigas de madera con alfarjas y en una zona que fue rehabilitada es posiblemente de vigas metálicas con entrevigado de bovedillas. La cubierta es plana transitable y se encuentra en buen estado. La recogida de agua se realiza mediante canalones y bajantes ubicados en el patio central. Las viviendas que no están habitadas se encuentran en avanzado estado de deterioro.

FACHADA	Las fachadas se encuentran en buen estado de conservación, salvo desprendimientos de la pintura en zonas localizadas.
ESTRUCTURA	Los muros presentan problemas de humedad de capilaridad y vigas de madera afectadas por humedad y falta de mantenimiento en algunas de las viviendas.
CUBIERTA	Cubierta en buen estado de conservación, una parte del forjado ha sido sustituido recientemente. Recogida de aguas mediante un canalón ubicado en el patio que se encuentra deteriorado.

ACTUACION PROPUESTA PARA LA FINCA	
X	REHABILITACIÓN INTEGRAL
	REHABILITACIÓN PARCIAL
	REHABILITACIÓN ESTÉTICA

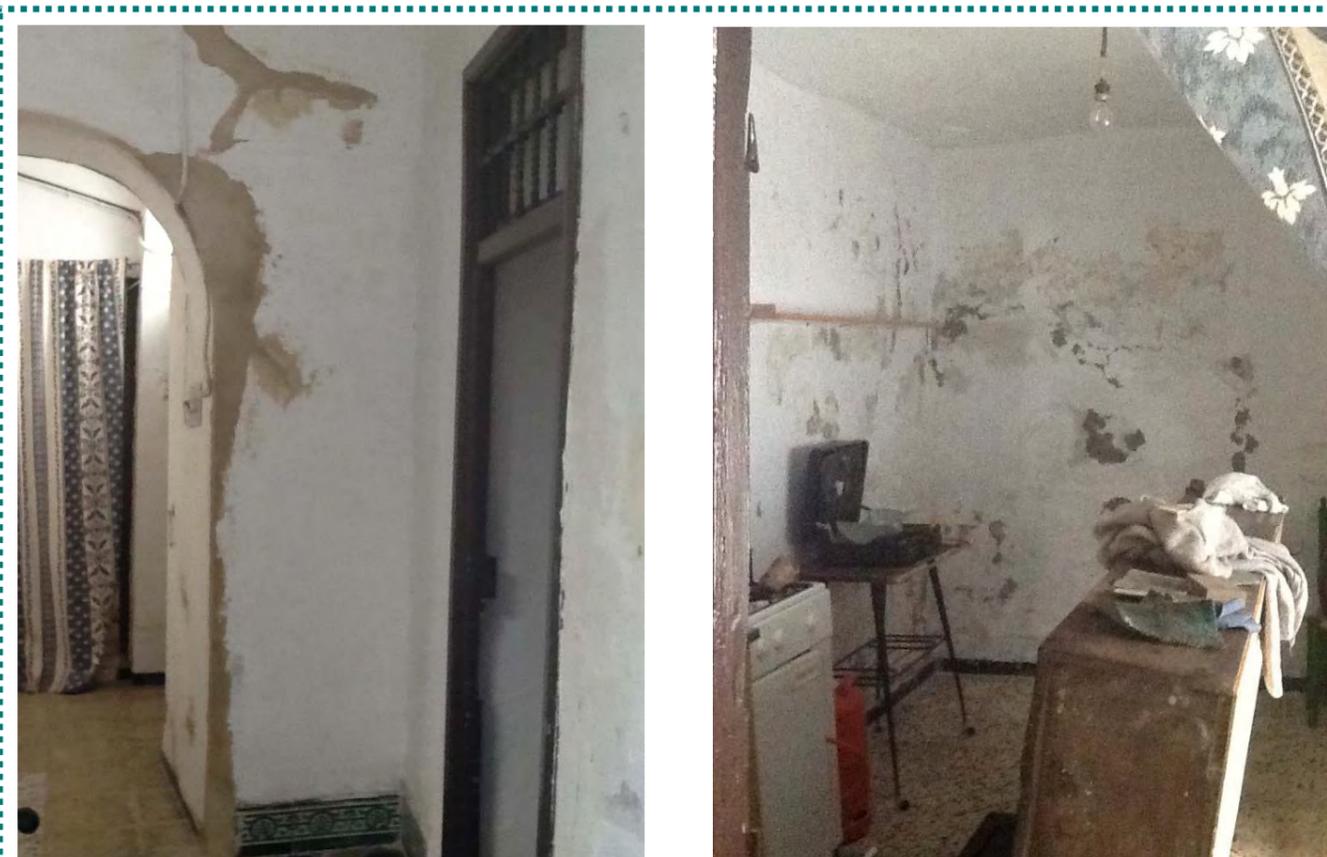
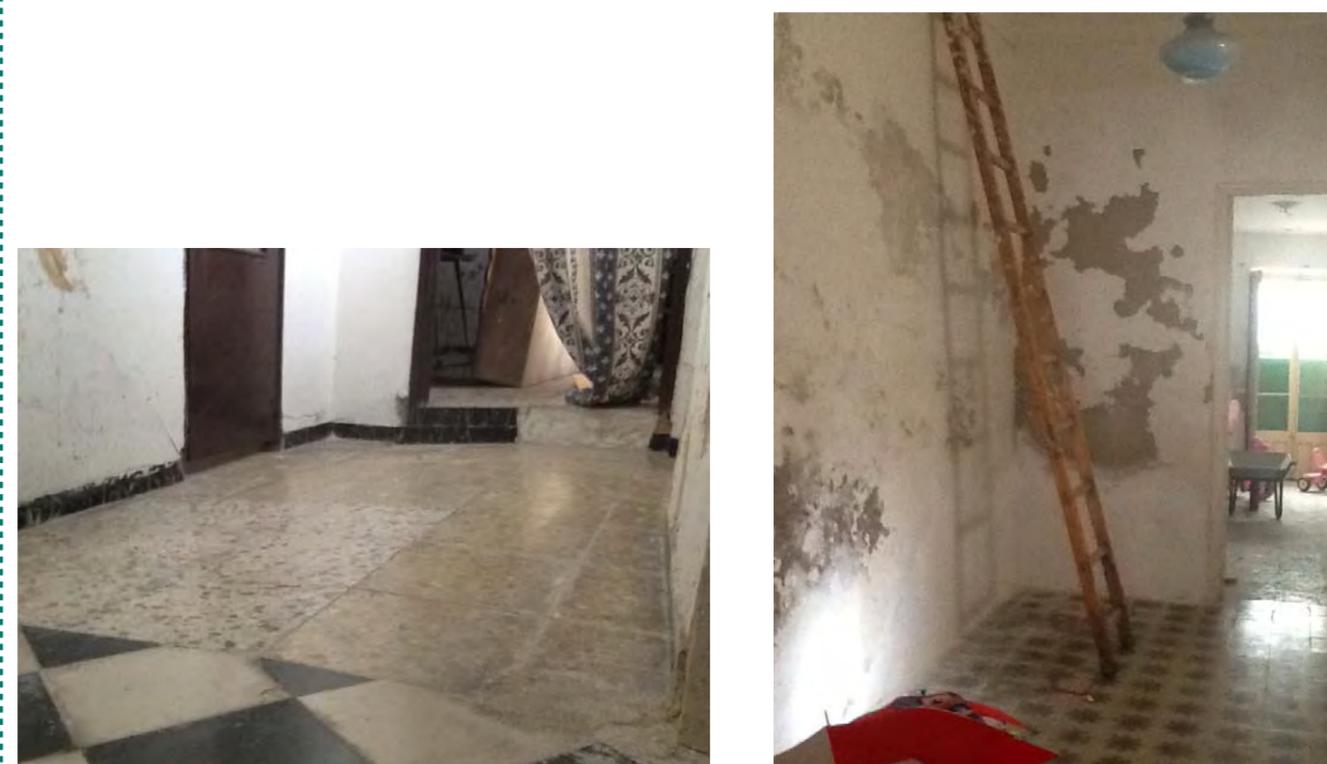
VIVIENDA A. Planta Baja.

FORJADOS	De vigas de madera con alfarjías tapados con falso techo de escayola.
MUROS	De mampostería enfoscados con mortero y afectados por humedad de capilaridad con desprendimiento del paramento y de la pintura.

La vivienda posee 3 ventanas de madera en mal estado. Los cerramientos son de mampostería enfoscados con mortero sin ningún tipo de aislamiento y afectados por humedad de capilaridad.

La vivienda no cumple con las exigencias de habitabilidad según la normativa vigente. La cocina y el baño están en el exterior de la vivienda, teniendo que salir al patio. El baño no posee bañera ni plato de ducha.

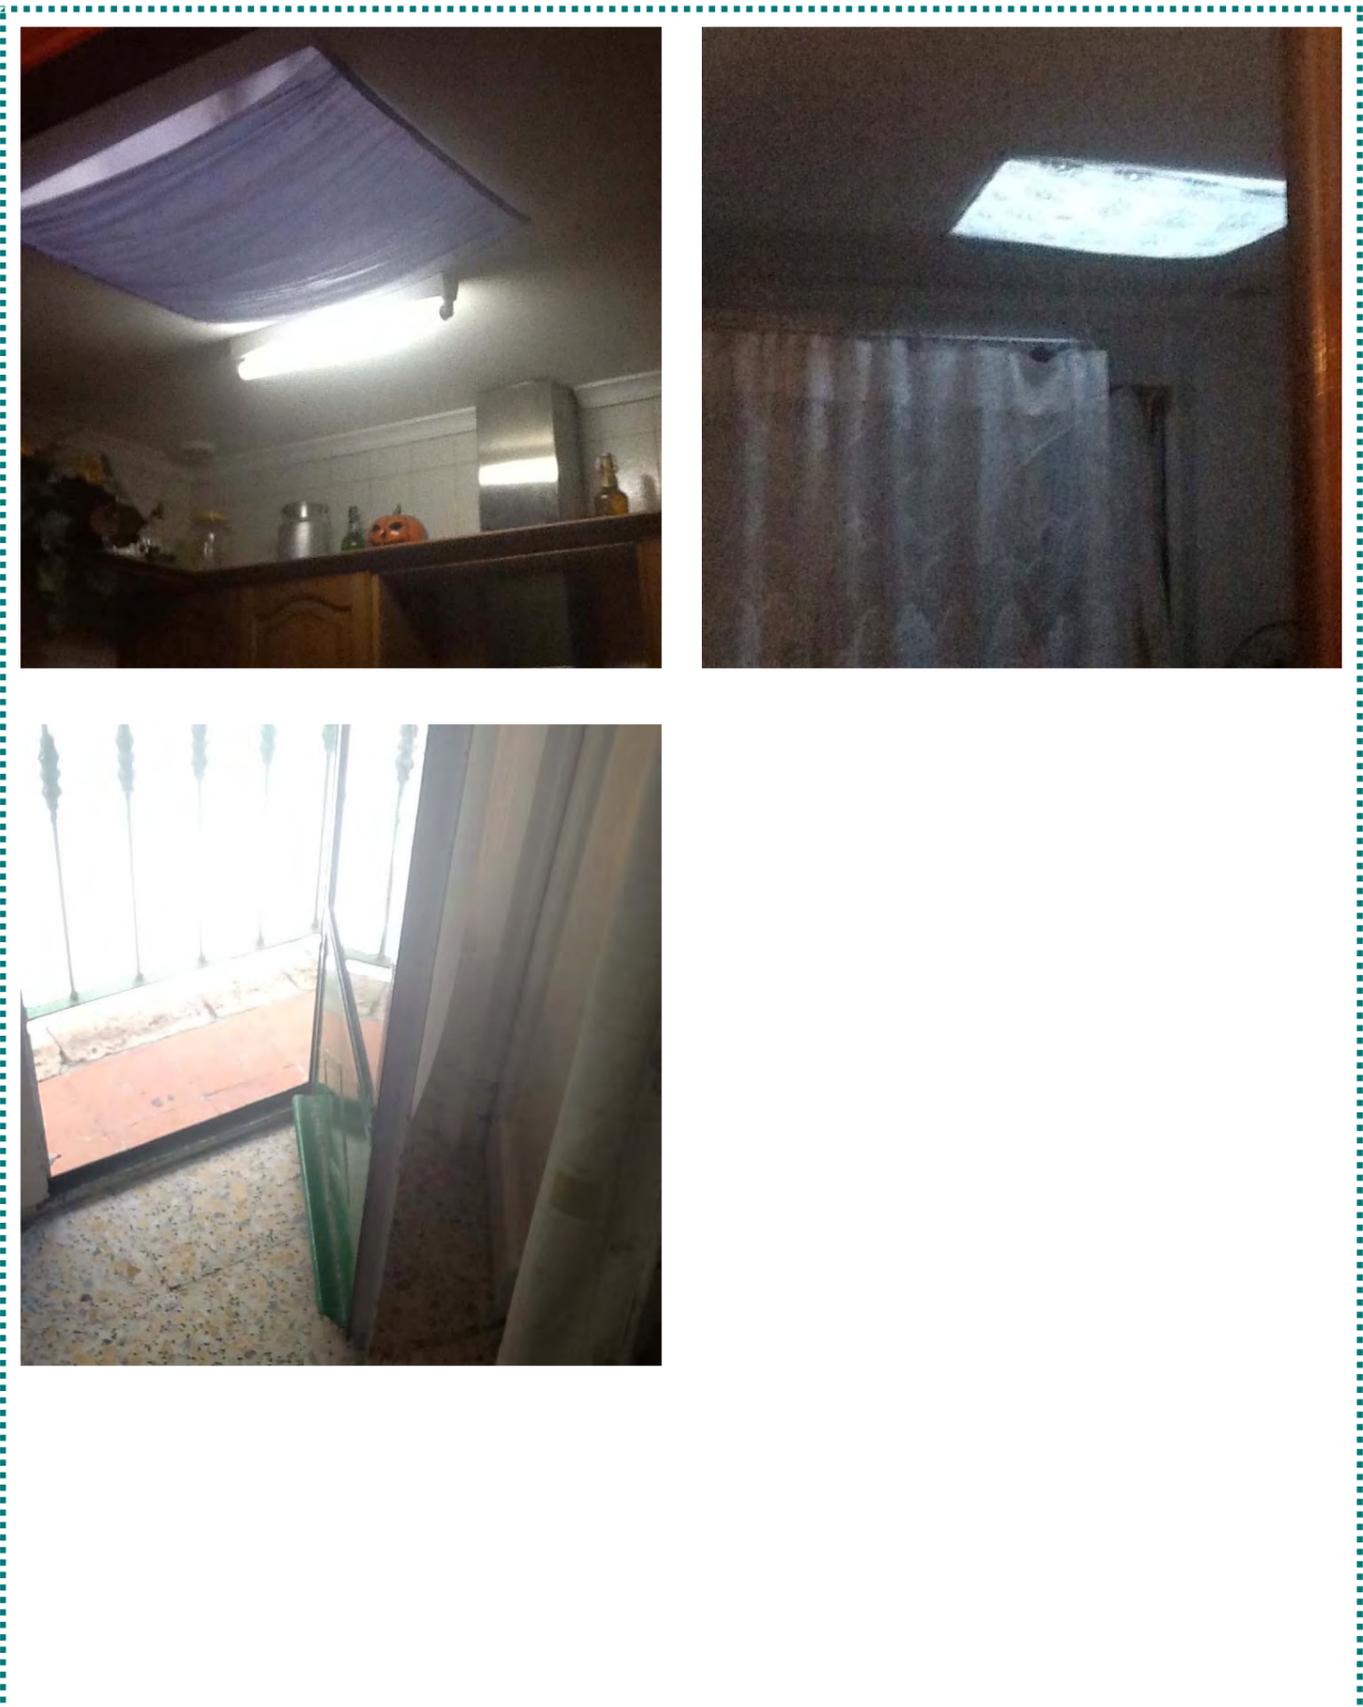
VIVIENDA B. Planta Primera.

FORJADOS	Se intuye que son de vigas metálicas con bovedillas cerámicas y se encuentra en buen estado.
MUROS	De mampostería enfoscados con mortero de cemento y aparentemente en buen estado.

La vivienda posee 2 ventanas, 1 de madera y 1 de aluminio y se encuentran en buen estado. Los cerramientos son de mampostería enfoscados con mortero de cemento y la cubierta plana transitable, posiblemente con membrana impermeabilizante.

La vivienda no cumple con las exigencias de habitabilidad según la normativa vigente.

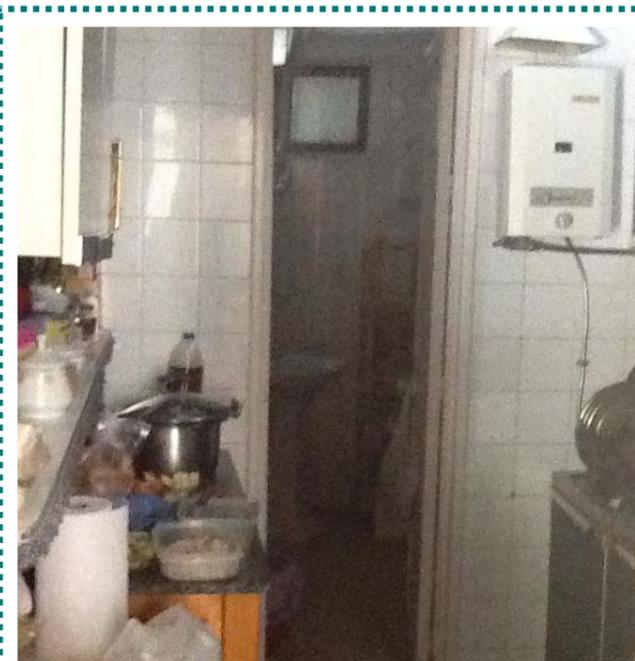
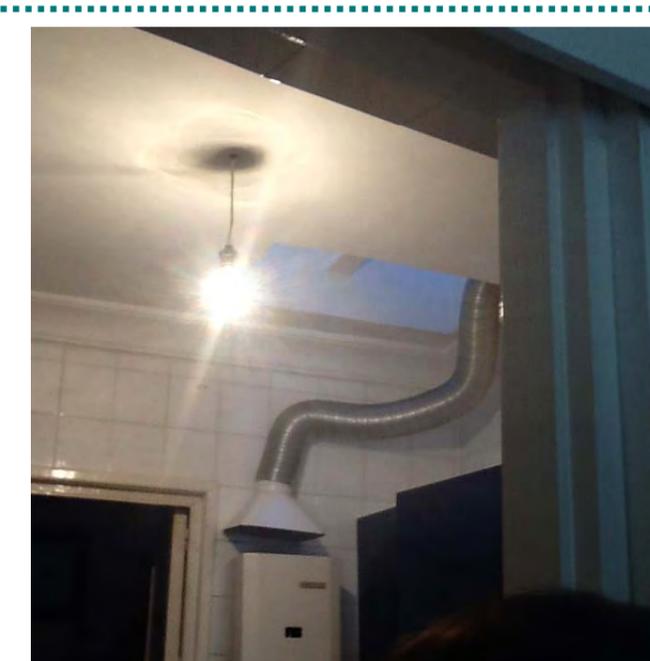
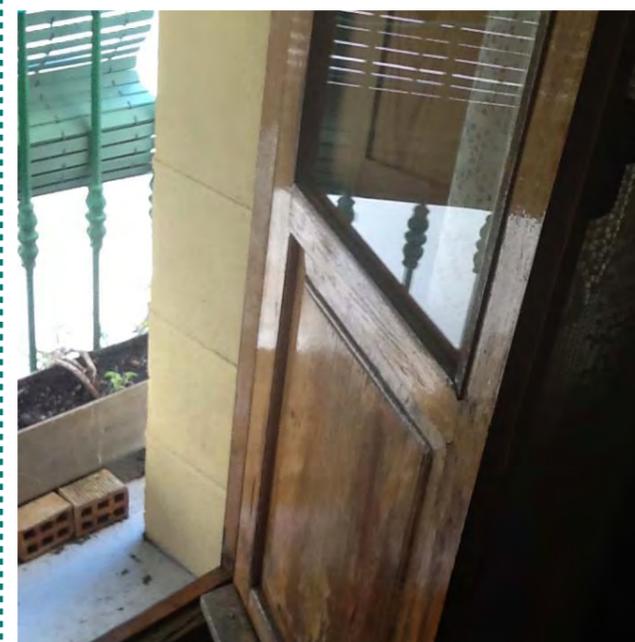
VIVIENDA C. Planta Primera.

FORJADOS	Se intuye que son de vigas metálicas con bovedillas cerámicas y se encuentra en buen estado.
MUROS	De mampostería enfoscados con mortero de cemento y aparentemente en buen estado.

La vivienda posee 7 ventanas de madera en buen estado. Los cerramientos son de mampostería enfoscados con mortero de cemento y la cubierta plana transitable, posiblemente con membrana impermeabilizante.

La vivienda no cumple con las exigencias de habitabilidad según la normativa vigente.
