SECTOR XV SAN MATEO
MANZANA: 51400
PARCELA: 11

MAPA DE INFRAVIVIENDA: ANÁLISIS DEL PARQUE RESIDENCIAL. CENTRO HISTÓRICO: INTRAMUROS

VIVIENDA A

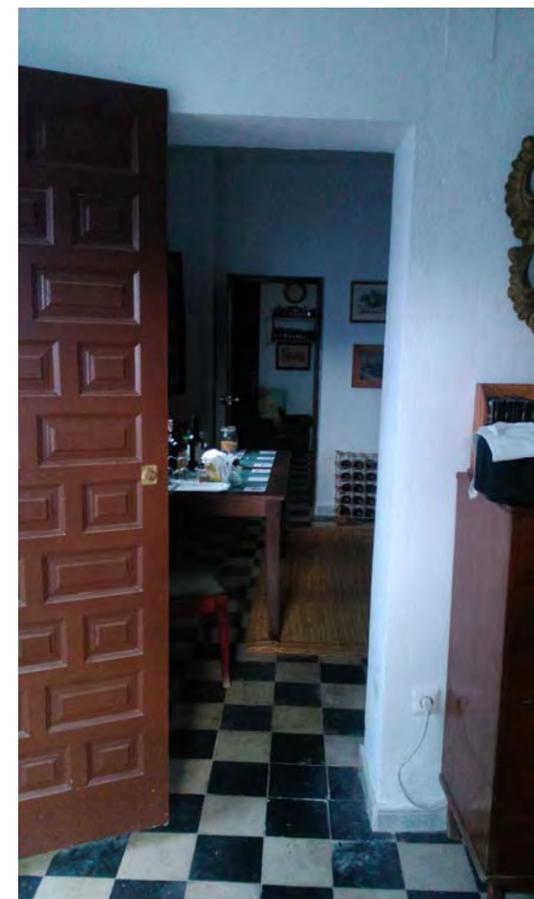
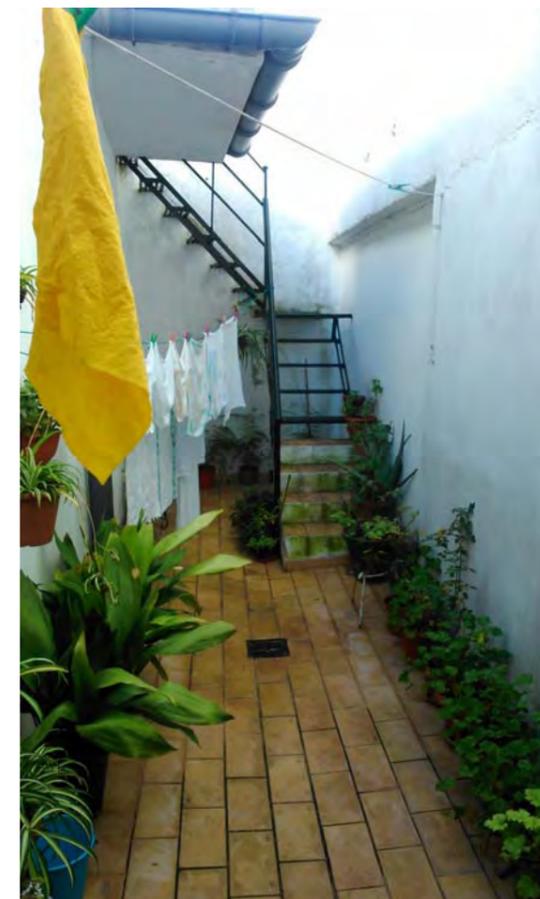
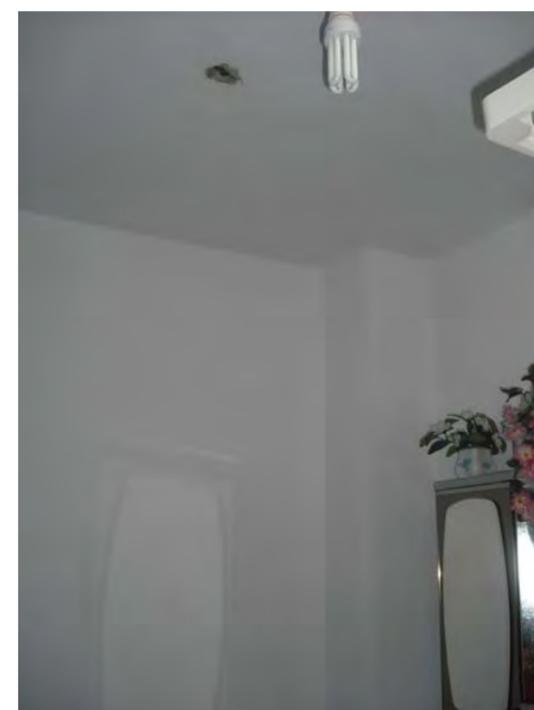
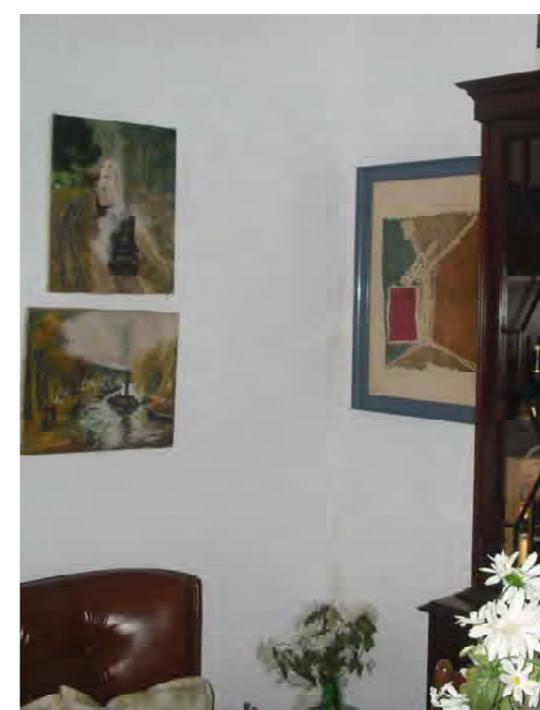
| FACHADA | La fachada principal se encuentra en buen estado general, pero la trasera posee problemas de humedad por su mala ejecución, desprendimientos de la pintura y del enfoscado y falta de mantenimiento, además de estar el dintel de la puerta en avanzado estado de deterioro. |

| DATOS GENERALES | | | | | | | |
|--|--|---|---|---|---|---|---|
| MUROS | Se intuye que son de fábrica de ladrillo macizo enfoscados con mortero de cemento y que se encuentran en buen estado, salvo el de la fachada trasera, aparentemente de mampostería, con desprendimiento del enfoscado y problemas de humedad por filtración debido a que reduce el espesor en su parte superior. | | | | | | |
| La vivienda no cumple con las exigencias de habitabilidad según la normativa vigente. Presenta problemas de aislamiento térmico y humedades. | | | | | | | |
