### CARACTERÍSTICAS DE LA FINCA

### ESTADO DE CONSERVACIÓN DE LA FINCA: GRADO III

**SECTOR XI BENAVENTE**  
**MANZANA: 54374**  
**PARCELA: 01**

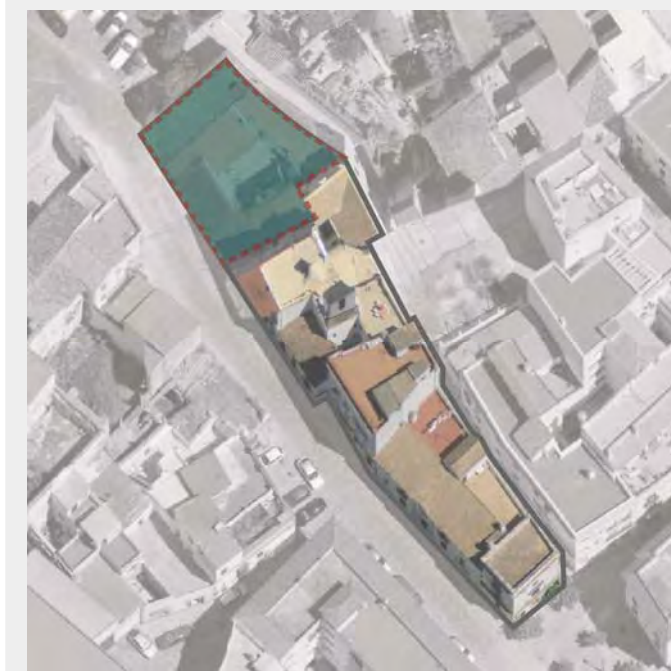
Se trata de una finca residencial de tipología popular de 1 sola planta, posiblemente de principios del siglo XX, compuesta por varias estancias desordenadas que se han desarrollado alrededor de un patio central, sin quedar definidas si existían diferentes viviendas. Tiene 3 fachadas, que dan a calle Espíritu Santo y calle Madroño, y una medianera. Los muros de cerramiento son principalmente de fábrica mixta de ladrillo macizo y sillares enfoscados con mortero de cemento, y en algunos paramentos de ladrillo cerámico almohadillado. El forjado es de vigas de madera y alfarjas, tapado con falso techo en la mayoría de las estancias. La cubierta es, en una parte, plana transitable con un castillete y en otra parte es cubierta de teja árabe. El agua se recoge a través de canalones y bajantes. La escalera exterior de acceso a la azotea no cumple con las dimensiones establecidas en la normativa vigente.

FACHADA	Las fachadas presentan crecimiento de vegetación, desprendimientos del paramento y de la pintura, y el cableado está grapeado en la fachada de forma poco estética.
ESTRUCTURA	Presenta problemas en los forjados, afectados por agentes xilófagos y humedad, debilitando la estabilidad de la estructura. Los muros tienen desprendimientos en el paramento causados por la humedad de capilaridad y de filtración.
CUBIERTA	Presenta problemas de impermeabilización y crecimiento de vegetación por la falta de mantenimiento.

X	REHABILITACIÓN INTEGRAL
	REHABILITACIÓN PARCIAL
	REHABILITACIÓN ESTÉTICA

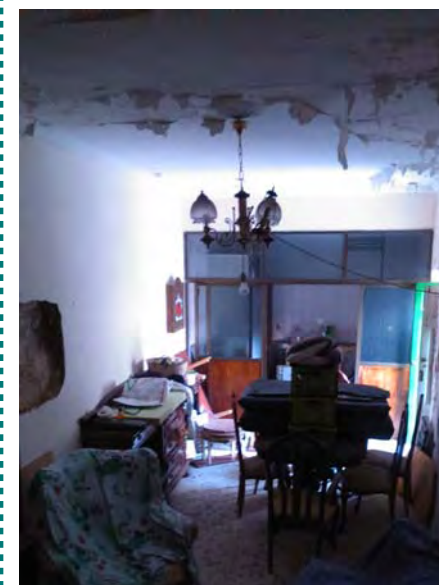
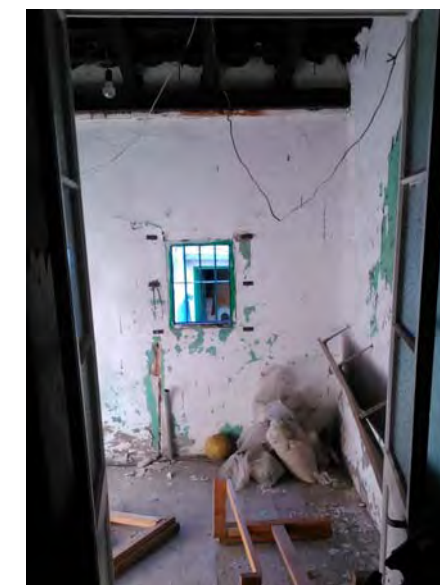
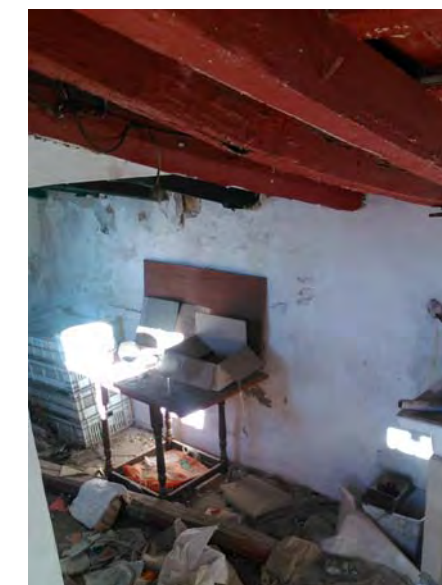
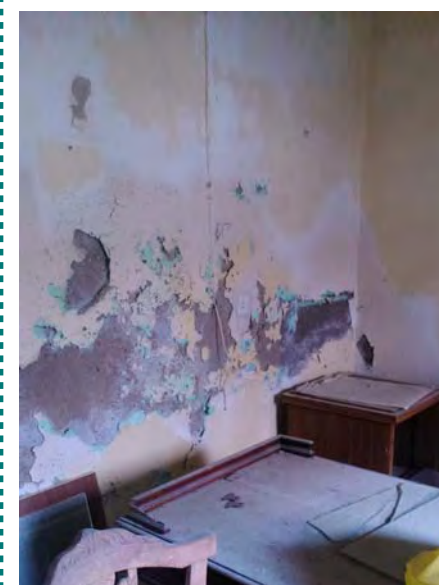
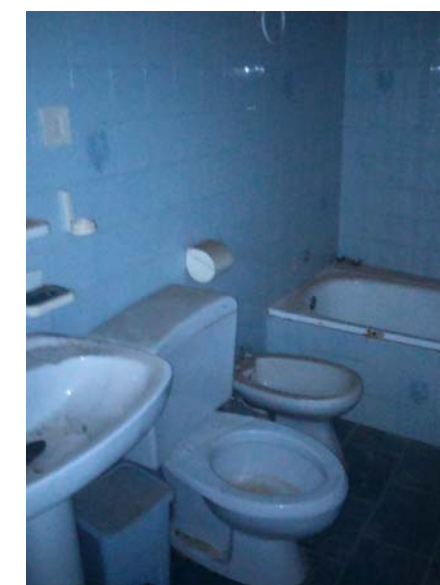
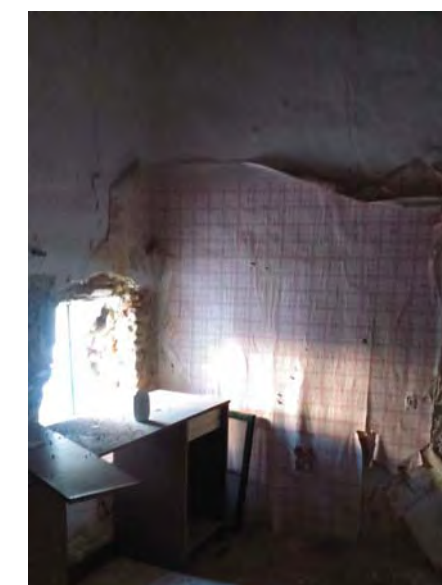
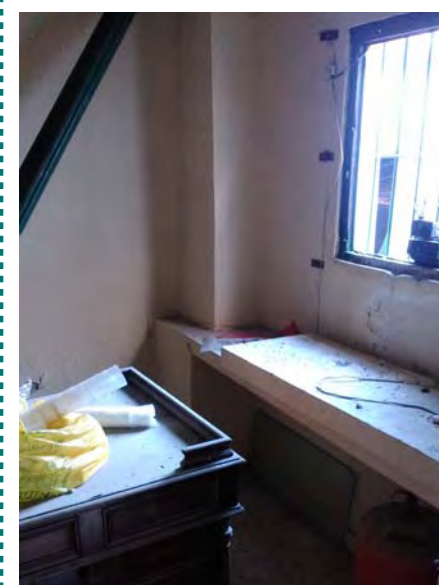
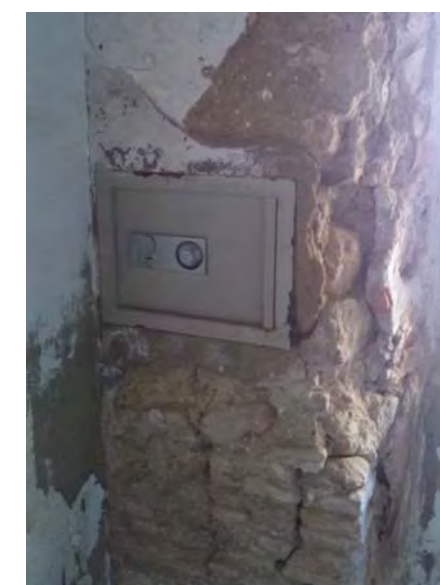
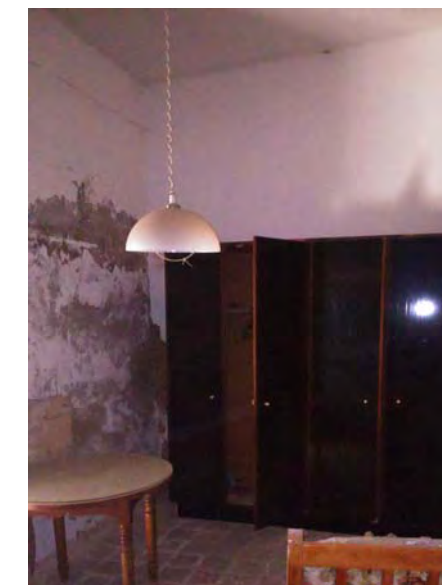
## VIVIENDA A

<b>FORJADOS</b>	El forjado es de vigas de madera y alfarjías, tapado con falso techo en la mayoría de las estancias, y se encuentra en mal estado debilitado por problemas de humedad de filtración y por agentes xilófagos.
<b>MUROS</b>	Principalmente de fábrica mixta de ladrillo macizo y sillares enfoscados con mortero de cemento, y otros de ladrillo cerámico almohadillado pintado. Se encuentra en mal estado afectados por humedad y con desprendimiento del enfoscado y la pintura.

Todas las instalaciones se encuentran obsoletas.

La carpintería es de acero y de madera de diferentes tamaños y en mal estado de conservación, algunos huecos no disponen de ventanas.

Los cerramientos son fábrica mixta de ladrillo macizo y sillares enfoscados con mortero de cemento, y otros de ladrillo cerámico almohadillado pintado, sin ningún tipo de aislamiento y afectados por humedad de capilaridad y filtración. El forjado es de vigas de madera y alfarjías con cubierta plana en unas zonas y cubierta de teja árabe, y posiblemente sin ningún tipo de aislamiento ni impermeabilización.

La accesibilidad a la vivienda no está garantizada, hay escalones para acceder a las diferentes estancias.

La vivienda no cumple con las exigencias de habitabilidad según la normativa vigente.
