CARACTERÍSTICAS DE LA FINCA

ESTADO DE CONSERVACIÓN DE LA FINCA: GRADO III

SECTOR VIII EL CARMEN
MANZANA: 56382
PARCELA: 17

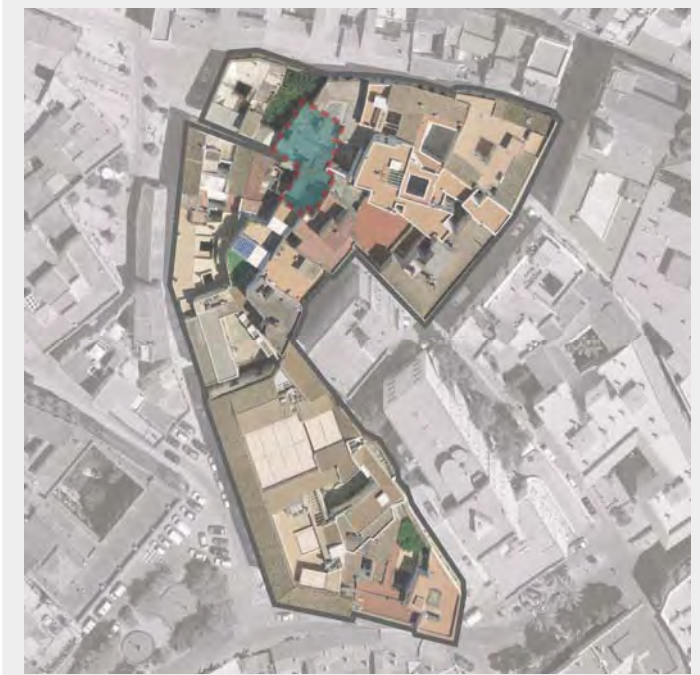
Se trata de una finca residencial unifamiliar de tipología popular con 3 plantas, posiblemente de principios del siglo XX. Por su mal estado de conservación no se pueden diferenciar el uso de cada una de sus estancias. Está ubicada entre medianeras con una pequeña fachada, a la cual es de difícil acceso por la cantidad de plantas y vegetación existente en la calle. Posee 2 pequeños patios en planta primera. Los muros de cerramiento son principalmente de fábrica mixta de ladrillo macizo y sillares enfoscados con mortero. El forjado es de vigas de madera y alfarjas, tapado con falso techo en algunas estancias. La cubierta, en una parte, es plana transitable y en otra parte es de planchas de fibrocemento con falso techo de escayola. El agua se recoge a través de canalones y bajantes. La finca en general tiene problemas graves de estabilidad y de filtraciones en cubierta, está apuntalada pero sin garantizar su estabilidad.

FACHADA	La fachada principal presenta crecimiento de vegetación, desprendimientos del paramento y de la pintura. La fachada de calle francos se encuentra en buen estado general, salvo crecimiento de vegetación en el canalón.
ESTRUCTURA	Presenta problemas en los forjados, afectados por agentes xilófagos y humedad, debilitando la estabilidad de la estructura. Los muros tienen desprendimientos en el paramento causados por la humedad de capilaridad y de filtración. PRESENTA PROBLEMAS IMPORTANTES DE ESTABILIDAD.
CUBIERTA	Se encuentra en avanzado estado de deterioro por falta de impermeabilización, problemas para la evacuación de aguas pluviales y crecimiento de vegetación.

ACTUACION PROPUESTA PARA LA FINCA	
X	REHABILITACIÓN INTEGRAL
	REHABILITACIÓN PARCIAL
	REHABILITACIÓN ESTÉTICA

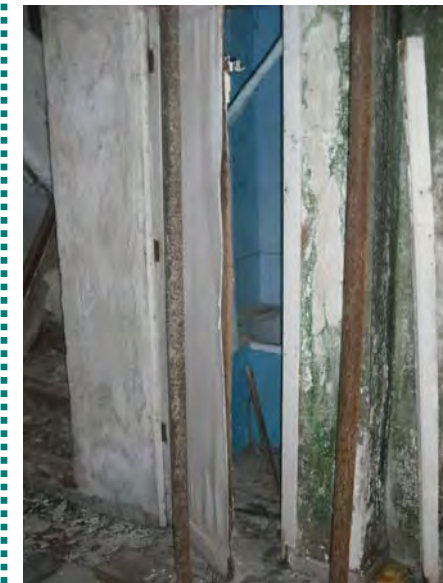
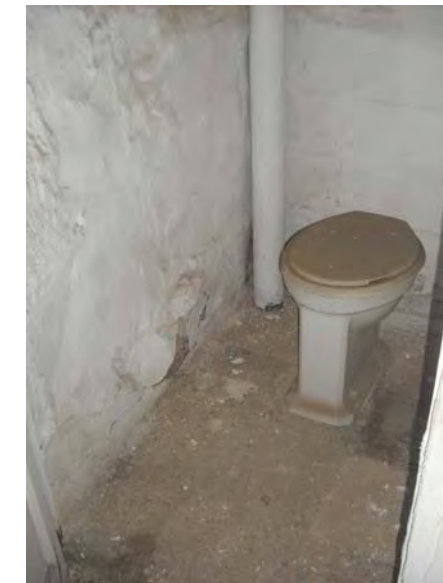
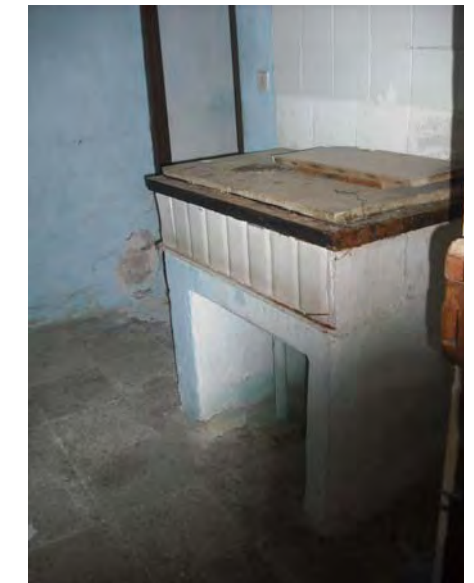
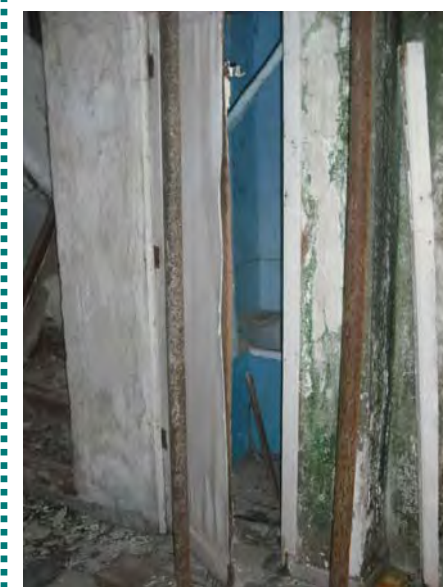
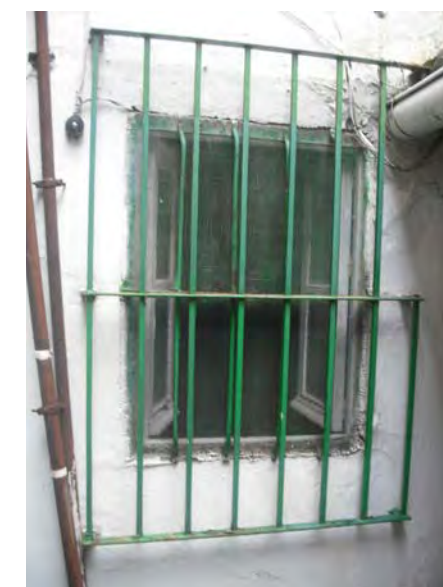
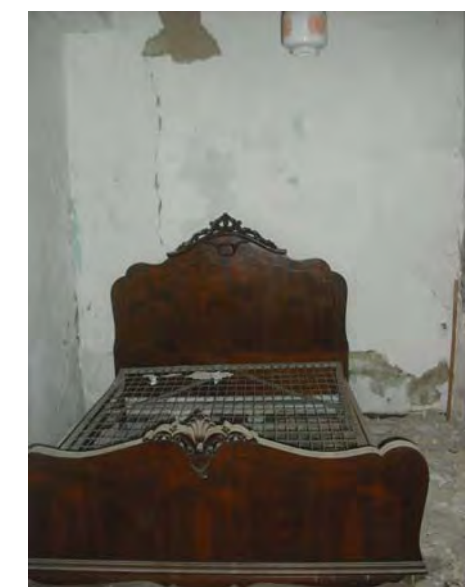
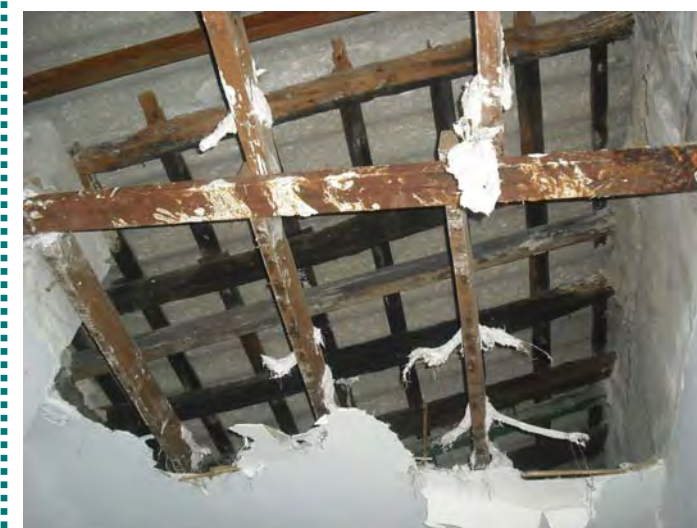
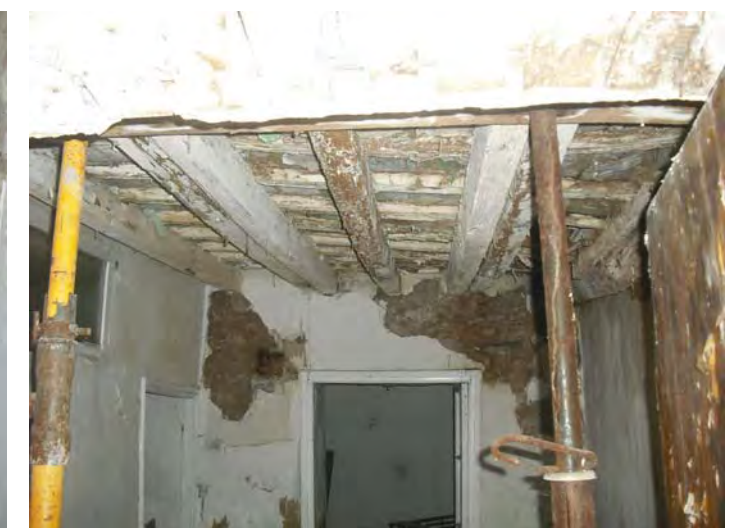
VIVIENDA A

FORJADOS	De vigas de madera y alfarjas, en estado de pudrición y están afectados por agentes xilófagos y humedad. La estabilidad del forjado se encuentra en peligro.
MUROS	Principalmente de fábrica mixta de ladrillo macizo y sillares enfoscados con mortero. Se encuentran en mal estado afectados por humedad y con desprendimiento del enfoscado y la pintura.

La carpintería es de madera de diferentes tamaños y en mal estado de conservación, algunos huecos no disponen de ventanas o tienen los vidrios rotos. Los cerramientos son de fábrica mixta de ladrillo macizo y sillares enfoscados con mortero, sin ningún tipo de aislamiento y afectados por humedad de capilaridad y filtración. El forjado es de vigas de madera y alfarjas, con cubierta plana transitable en una parte y en otra parte es de planchas de fibrocemento. En ningún caso poseen, aparentemente, ningún tipo de aislamiento ni impermeabilización.

La vivienda no cumple con las exigencias de habitabilidad según la normativa vigente. PRESENTA PROBLEMAS IMPORTANTES DE ESTABILIDAD.
