CARACTERÍSTICAS DE LA FINCA

ESTADO DE CONSERVACIÓN DE LA FINCA: GRADO II

SECTOR VI LA COMPAÑÍA
MANZANA: 57418
PARCELA: 04

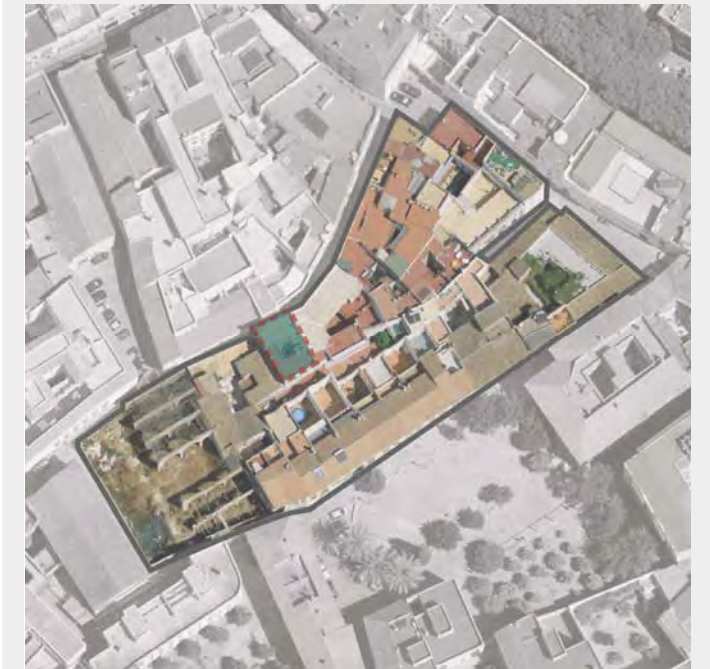
Se trata de una finca residencial de tipología popular con 3 plantas y cubierta plana, datada de mediados del siglo XX. Tiene 3 medianeras y 1 sola fachada, a la que dan 2 cierros y 2 ventanas de diferentes dimensiones. Está compuesta por 3 viviendas ubicadas cada una en una planta distribuidas alrededor de un pequeño patio central. Los cerramientos son posiblemente de fábrica de ladrillo macizo enfoscados con mortero de cemento y el forjado es de viguetas metálicas y el entrevigado cerámico cubierto por falso techo. La cubierta es plana transitable y el agua se recoge mediante canalones de PVC. La escalera de acceso a las viviendas se encuentra en mal estado y no cumple con las dimensiones establecidas en la normativa vigente. La finca en general esta afectada por problemas de humedad de capilaridad y filtraciones, agravado por las dimensiones del patio y de la calle que no permiten la entrada directa de luz solar a las viviendas.

FACHADA	Aparecen fisuras en el paramento y desprendimiento de la pintura. Oxidación de la estructura metálica de los cierros. El cableado está grapeado a la fachada de manera poco estética.
ESTRUCTURA	Los muros están debilitados y las vigas metálicas corroídas por los problemas de humedad.
CUBIERTA	Cubierta plana transitable con problemas de impermeabilización. Los canalones están obstruidos por la falta de mantenimiento.

La accesibilidad no cumple con la normativa vigente, para acceder a la finca hay 1 escalón de unos 12-14 cm.

ACTUACION PROPUESTA PARA LA FINCA	
X	REHABILITACIÓN INTEGRAL
	REHABILITACIÓN PARCIAL
	REHABILITACIÓN ESTÉTICA

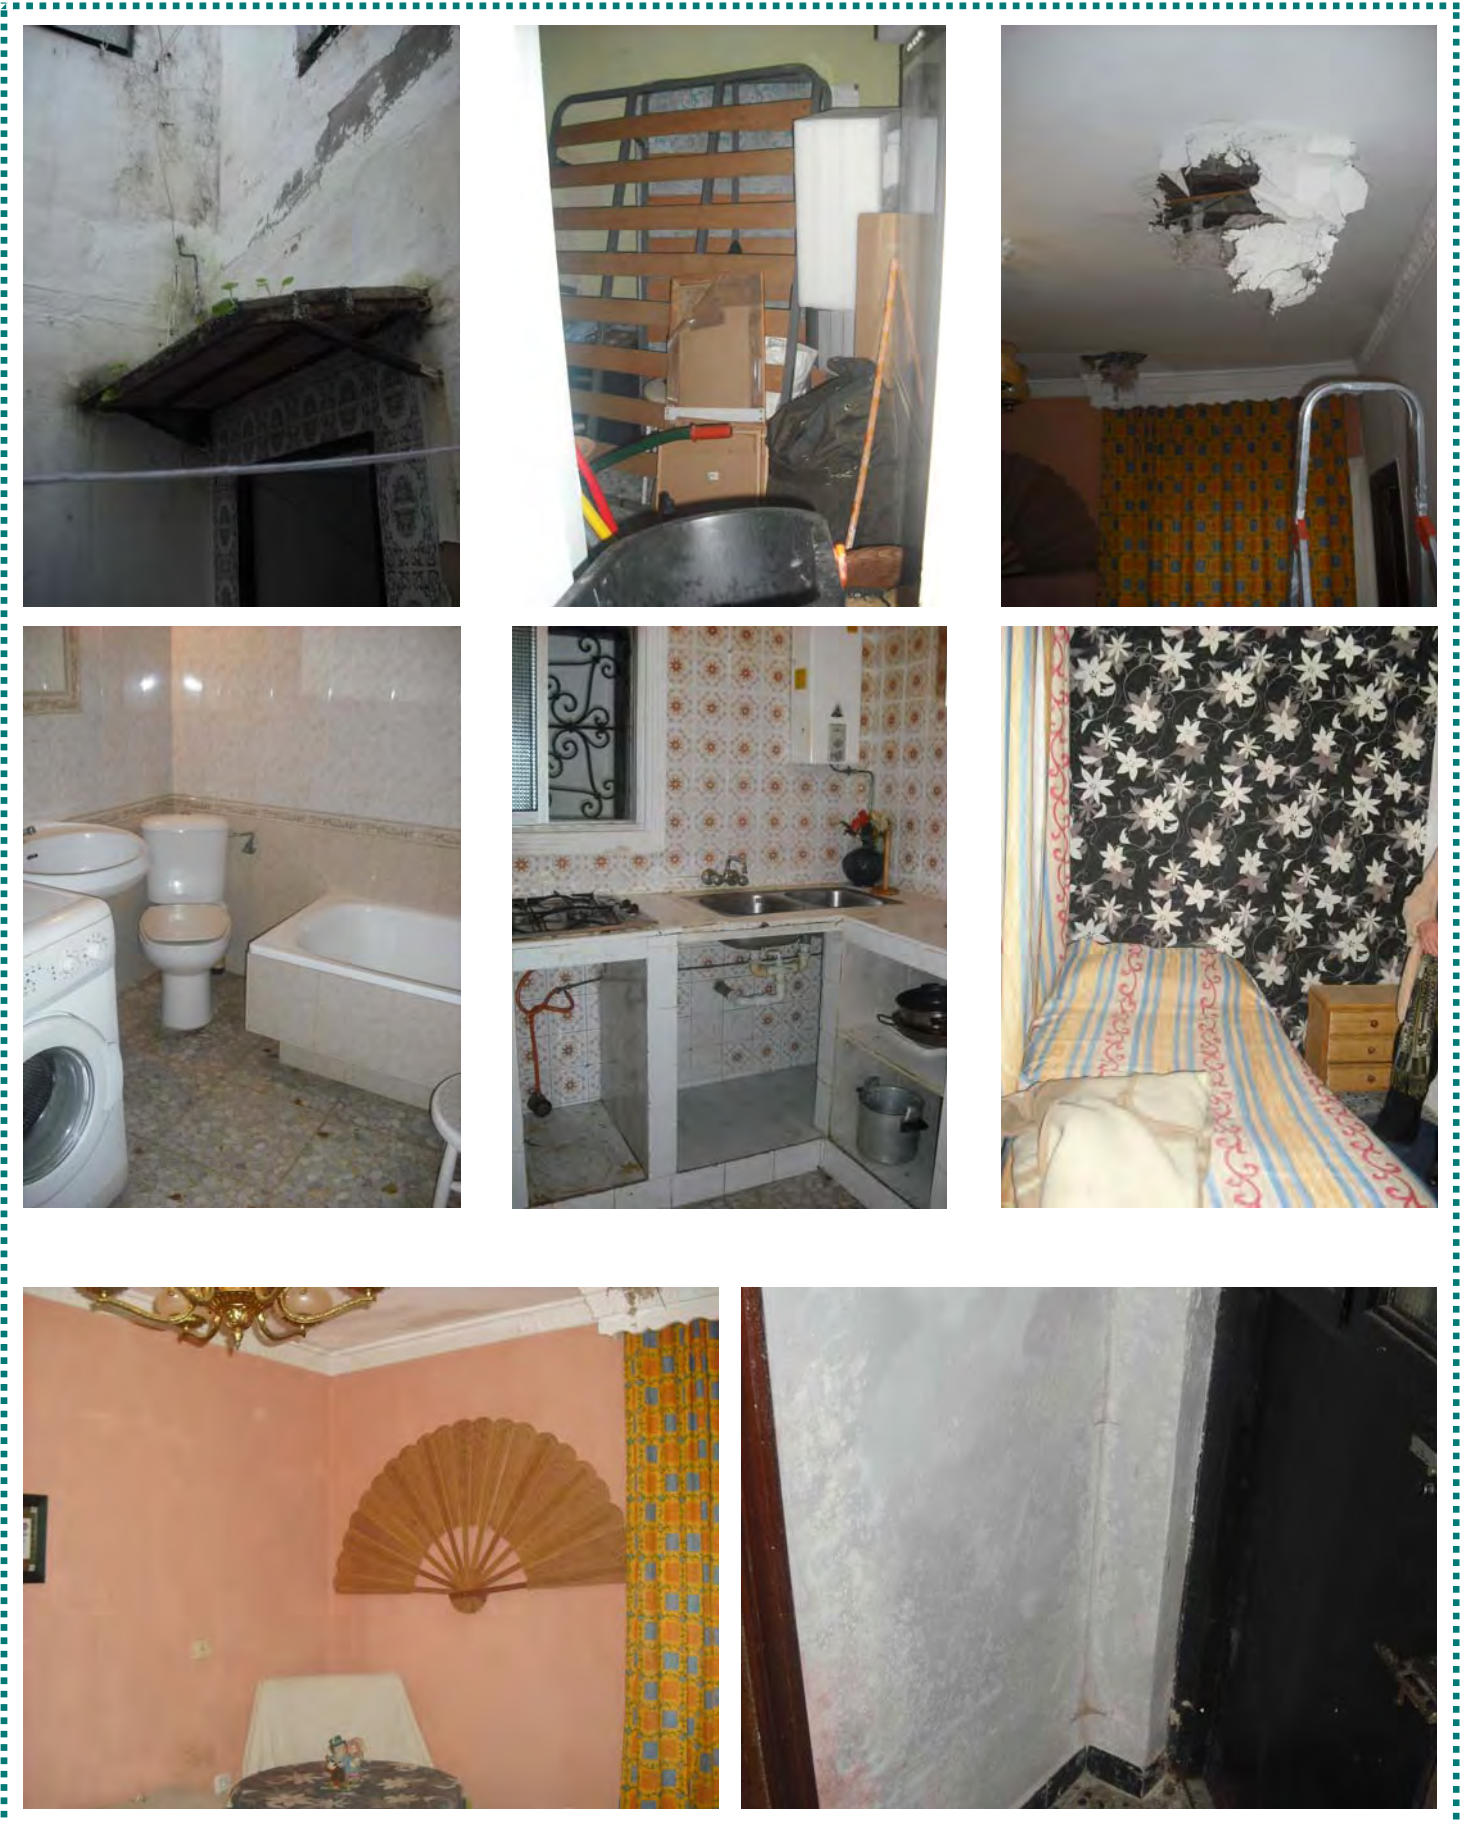
VIVIENDA A. Planta Baja.

DATOS GENERALES							
¿Ocupada?	NO	¿Cocina?	SI				
Superficie construida:	80 m ² aprox.	¿Baño?	SI	¿Cuántos?	1		
Número de estancias:	4	Estancias sin ventilación/iluminación: La cocina ventila al pasillo de la entrada a la finca.					
¿Reformada?	NO						
ESTABILIDAD							
FORJADOS	Aparentemente de vigas metálicas y entrevigado cerámico afectados por corrosión debido a la humedad.						
MUROS	De ladrillo macizo enfoscados con mortero de cemento, se encuentran debilitados por la humedad de capilaridad.						
INSTALACIONES							
Se encuentran en buen estado.							
EFICIENCIA ENERGÉTICA							
CAPINTERIA	ESTADO DE CONSERVACIÓN	Nº	DIMENSION DEL HUECO				SUPERFICIE m ²
			2X1	1.5X1	1X1	0.5X0.5	
MADERA							
ALUMINIO	REGULAR (R)	5	R R		R R R		7,00 m ²
ACERO							
ACCESIBILIDAD							
La accesibilidad a la vivienda no está garantizada, existe un pequeño escalón en las puertas de acceso.							
<input type="checkbox"/> Difícilmente corregible <input checked="" type="checkbox"/> Fácilmente Corregible

OBSERVACIONES							
La vivienda posee 2 puertas de acceso que dan al patio, desde una de ellas se accede a la cocina, baño, salón y dormitorio, y desde la otra puerta a los otros 2 dormitorios. La vivienda esta muy afectada por la humedad.							
DATOS SOCIO-ECONÓMICO							
REGIMEN DE OCUPACIÓN	COMPOSICIÓN FAMILIAR	EDAD	INGRESOS	MINUSVALÍA			
NO HABITADA	PROPIETARIA	67	SI	NO

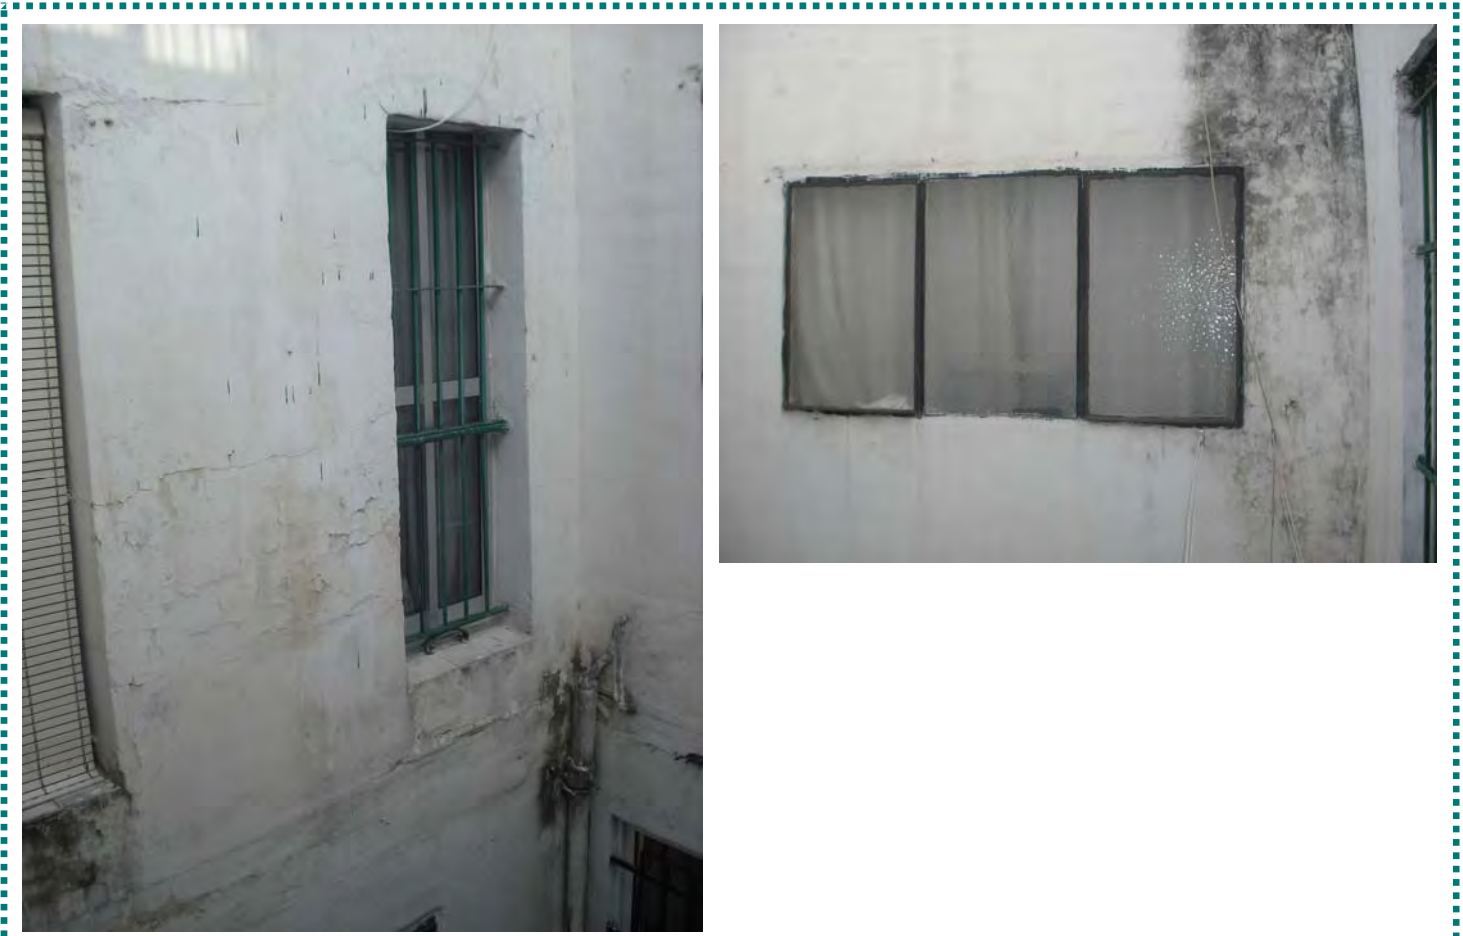
VIVIENDA B. Primera Planta.

FORJADOS	Aparentemente de vigas metálicas y entrevigado cerámico afectados por corrosión debido a la humedad.
MUROS	De ladrillo macizo enfoscados con mortero de cemento, se encuentran debilitados por la humedad.

La vivienda posee 5 ventanas, 2 de aluminio con vidrio simple en estado regular y 3 de madera, también con vidrio simple, en mal estado. Los cerramientos son de fábrica de ladrillo macizo enfoscados con mortero de cemento y no poseen ningún tipo de aislamiento.

La accesibilidad a la vivienda no está garantizada, la escalera de acceso se encuentra en mal estado y no hay ascensor.
 Difícilmente corregible Fácilmente Corregible

La vivienda no ha sido visitada, los datos han sido aportados por la propietaria. La vivienda esta muy afectada por la humedad.

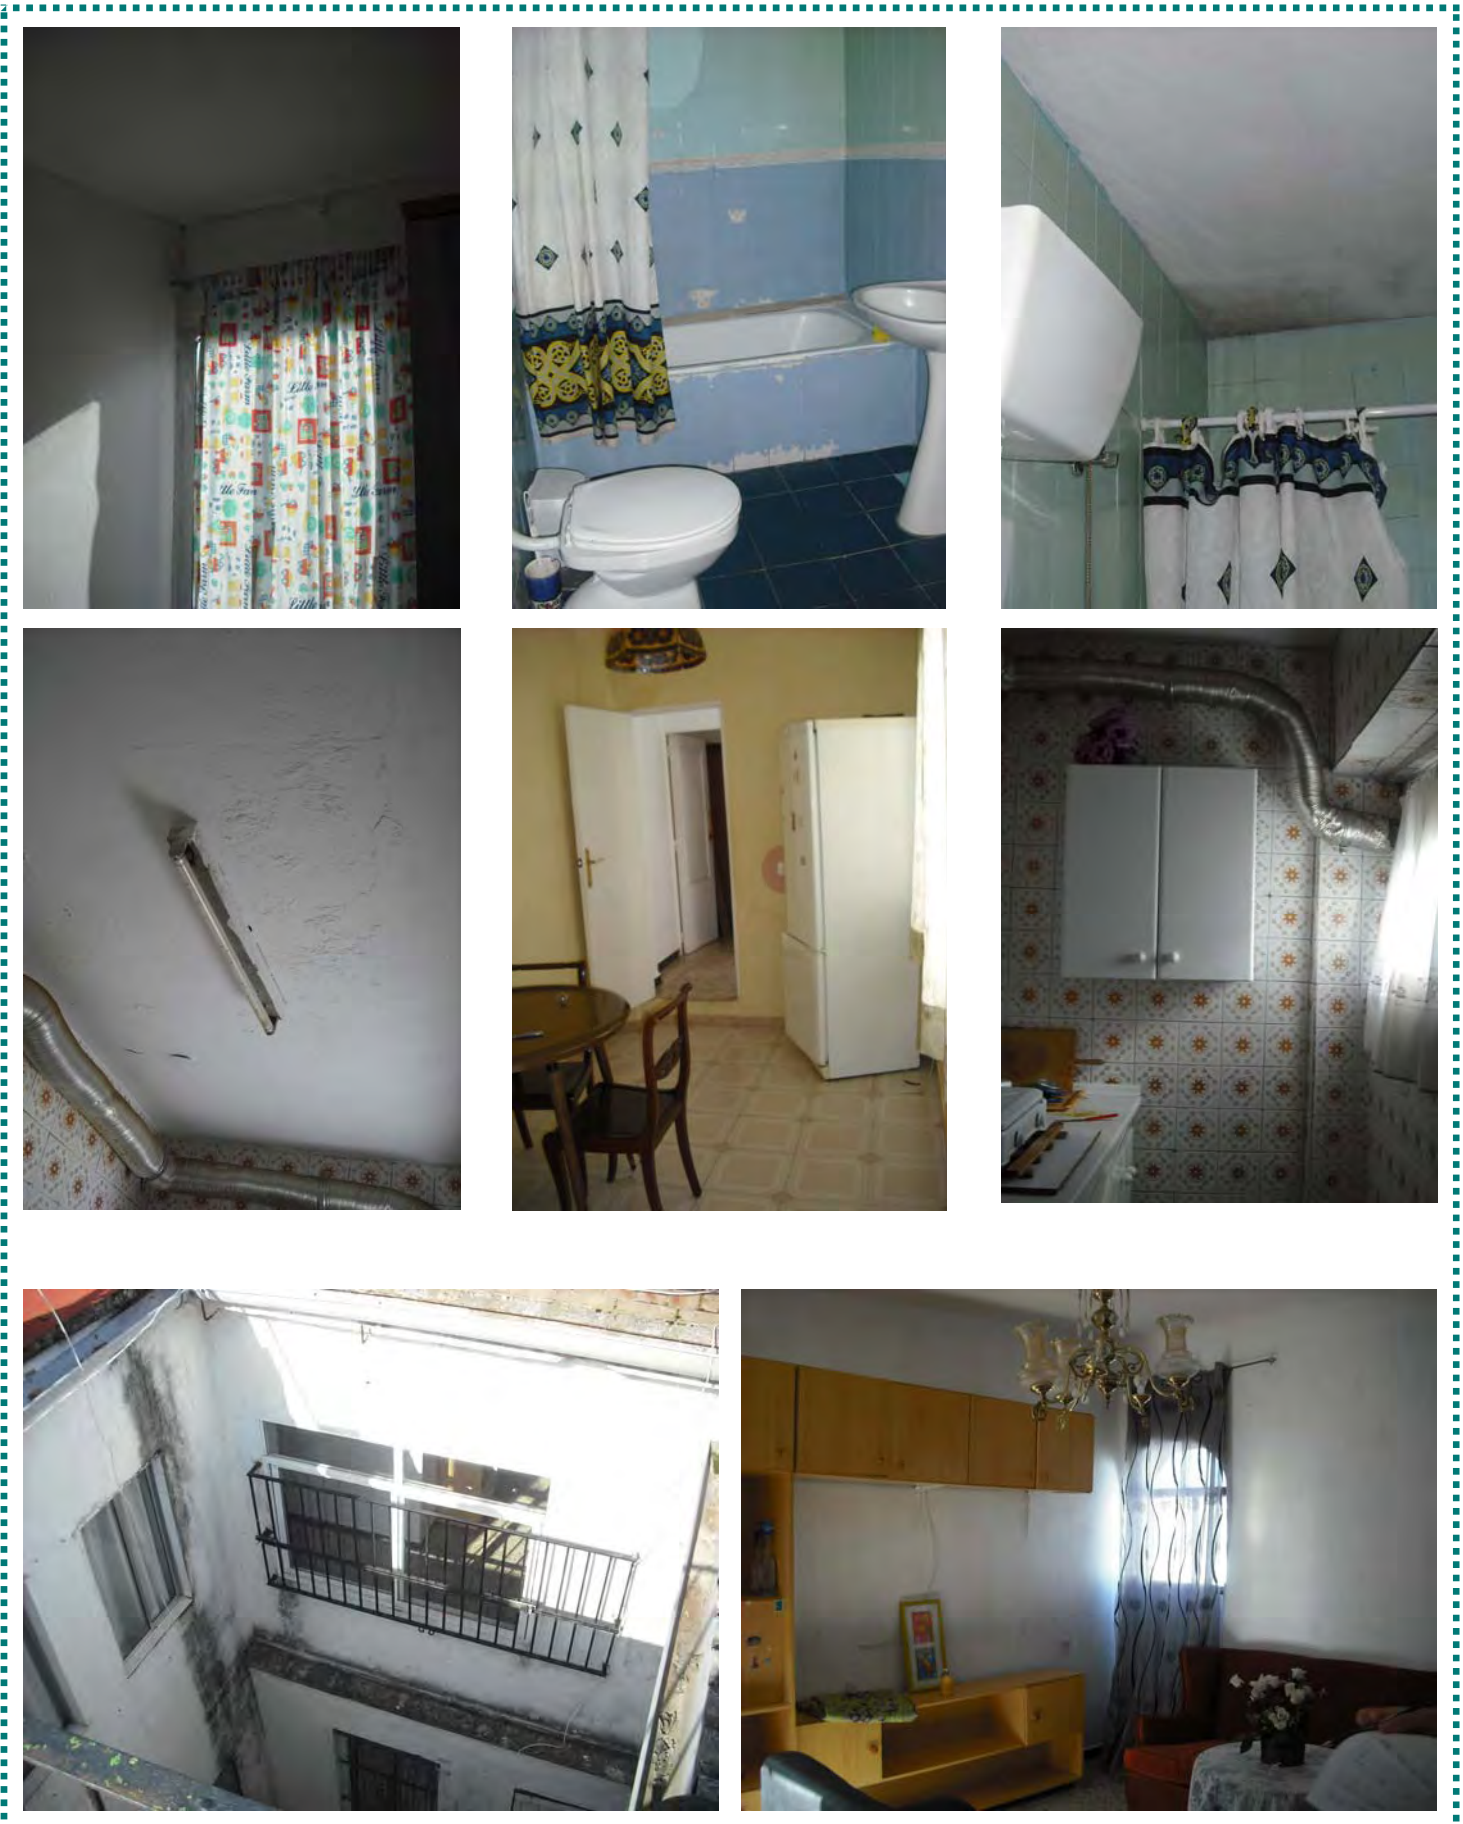
VIVIENDA C. Segunda Planta.

DATOS GENERALES							
¿Ocupada?	NO	¿Cocina?	SI				
Superficie construida:	80 m ² aprox.	¿Baño?	SI	¿Cuántos? 1			
Número de estancias:	4	Estancias sin ventilación/iluminación: Baño, comunicado con la cocina.					
¿Reformada?	NO						
ESTABILIDAD							
FORJADOS	Aparentemente de vigas metálicas y entrevigado cerámico afectados por corrosión debido a la humedad.						
MUROS	De ladrillo macizo enfoscados con mortero de cemento, se encuentran debilitados por la humedad.						
INSTALACIONES							
Se encuentran en buen estado.							
EFICIENCIA ENERGÉTICA							
CAPINTERIA	ESTADO DE CONSERVACIÓN	Nº	DIMENSION DEL HUECO				SUPERFICIE m ²
			2X1	1.5X1	1X1	0.5X0.5	
MADERA							
ALUMINIO	REGULAR (R)	6	R R	R R R R			10,00 m ²
ACERO	MAL (M)	2			M M		2,00 m ²
La vivienda posee 6 ventanas de aluminio con vidrio simple, una de ella es una montera, que se encuentran en estado regular y 2 son de madera, con vidrio simple, en mal estado. Los cerramientos son de fábrica de ladrillo macizo enfoscados con mortero de cemento y no poseen ningún tipo de aislamiento. La cubierta es plana transitable y tiene problemas de impermeabilización.

POSEE CERTIFICADO ITE/IEE: NO							
ACCESIBILIDAD							
La accesibilidad a la vivienda no está garantizada, la escalera de acceso se encuentra en mal estado y no hay ascensor.							
<input checked="" type="checkbox"/> Difícilmente corregible <input type="checkbox"/> Fácilmente Corregible							
OBSERVACIONES							
Esta es la vivienda que se encuentra en mejor estado, ya que es la única a la que llega la luz solar, posee menos problemas de humedad que las otras dos viviendas, a pesar de tener problemas de filtraciones de la cubierta.							
DATOS SOCIO-ECONÓMICO							
REGIMEN DE OCUPACIÓN	COMPOSICIÓN FAMILIAR	EDAD	INGRESOS	MINUSVALÍA			
NO HABITADA	PROPIETARIA	67	SI	NO
