**CARACTERÍSTICAS DE LA FINCA**

**ESTADO DE CONSERVACIÓN DE LA FINCA: GRADO III**

**SECTOR VI LA COMPAÑÍA**  
**MANZANA: 57418**  
**PARCELA: 03**

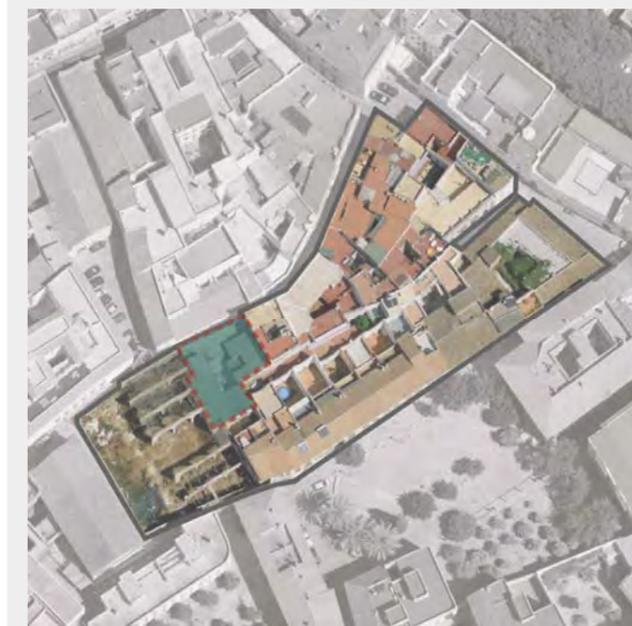
Se trata de una finca residencial de tipología popular de 1 sola planta, posiblemente de principios del siglo XX, compuesta por varias estancias desordenadas, que se han desarrollado alrededor de un patio central, sin quedar definidas si existían diferentes viviendas. Tiene 1 fachada y 3 medianeras. Los muros de cerramiento son principalmente de fábrica de ladrillo macizo enlucados con mortero. El forjado es de vigas de madera y alfarjas, tapado con falso techo en la mayoría de las estancias. La cubierta es de teja árabe, y en una parte de la planta primera la cubierta es plana transitable, donde se accede desde una escalera ubicada en el patio, la cual posee unas dimensiones que no cumplen con la normativa vigente. El agua se recoge a través de canalones y bajantes que se encuentran en mal estado, y se aprecia que un solo bajante recoge aguas pluviales y fecales, lo cual no cumple con la normativa.

FACHADA	La fachada presenta desprendimientos del paramento y de la pintura y está afectada por humedad de capilaridad.
ESTRUCTURA	Presenta problemas en los forjados, afectados por agentes xilófagos y humedad, debilitando la estabilidad de la estructura. Los muros tienen desprendimientos en el paramento causados por la humedad de capilaridad y de filtración.
CUBIERTA	Presenta problemas de impermeabilización y crecimiento de vegetación por la falta de mantenimiento.

ACTUACION PROPUESTA PARA LA FINCA	
X	REHABILITACIÓN INTEGRAL
	REHABILITACIÓN PARCIAL
	REHABILITACIÓN ESTÉTICA

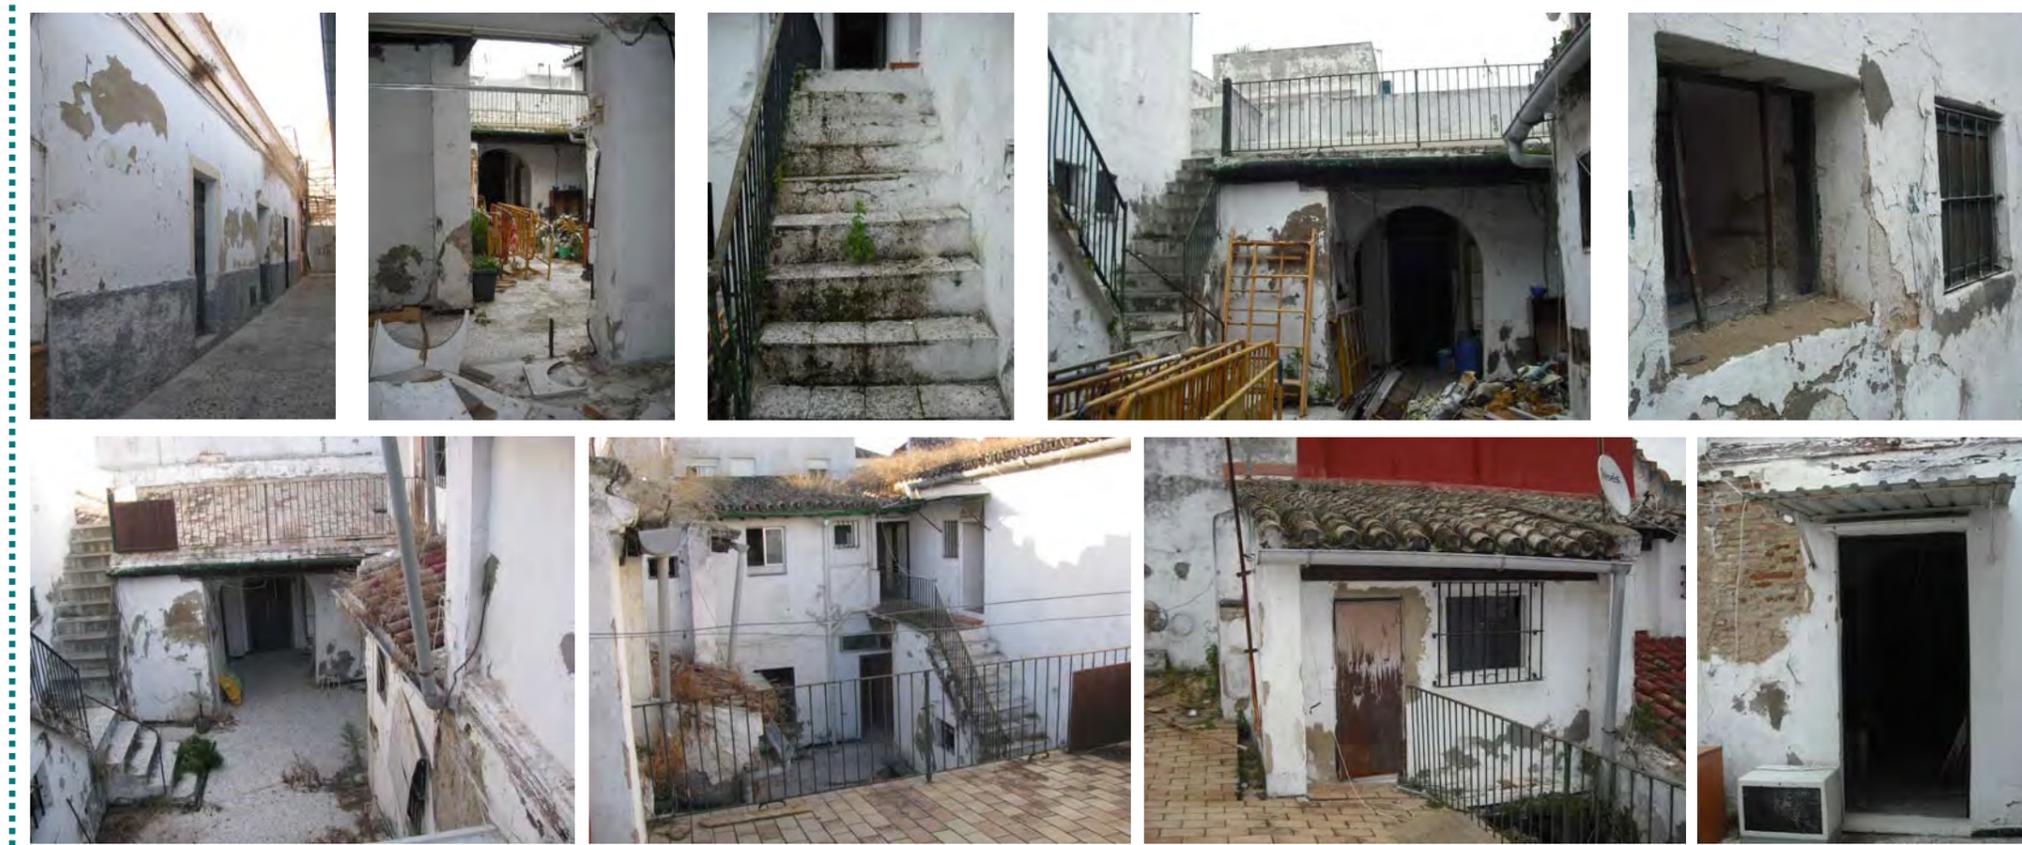
## VIVIENDA A

ESTABILIDAD	
<b>FORJADOS</b>	El forjado es de vigas de madera y alfarjas, tapado con falso techo en la mayoría de las estancias, y se encuentra en mal estado debilitado por problemas de humedad de filtración y por agentes xilófagos y pudrición.
<b>MUROS</b>	Principalmente de fábrica de ladrillo macizo enfoscados con mortero. Se encuentran en mal estado afectados por humedad de capilaridad y filtración, y con desprendimiento del enfoscado y la pintura.

EFICIENCIA ENERGÉTICA
La carpintería es de acero y de madera de diferentes tamaños y en mal estado de conservación. Los cerramientos son fábrica de ladrillo macizo sin ningún tipo de aislamiento enfoscados con mortero y afectados por humedad de capilaridad y filtración. El forjado es de vigas de madera y alfarjas con cubierta plana en unas zonas y cubierta de teja árabe en otras, y posiblemente sin ningún tipo de aislamiento ni impermeabilización.

ACCESIBILIDAD
La accesibilidad a la vivienda no está garantizada, hay escalones para acceder a las diferentes estancias.
<input checked="" type="checkbox"/> Difícilmente corregible <input type="checkbox"/> Fácilmente Corregible

OBSERVACIONES
La vivienda no cumple con las exigencias de habitabilidad según la normativa vigente.
