**CARACTERÍSTICAS DE LA FINCA**

**ESTADO DE CONSERVACIÓN DE LA FINCA: GRADO II**

**SECTOR IX SAN JUAN**  
**MANZANA: 56400**  
**PARCELA: 08**

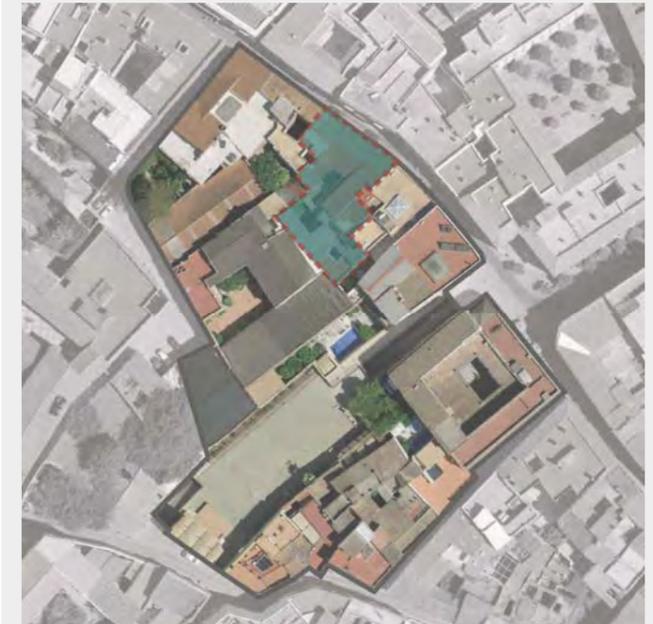
FACHADA	Se encuentra en buen estado. El cableado está grapeado a la fachada de manera poco estética.
ESTRUCTURA	Se encuentra en buen estado, salvo problemas puntuales de humedad de capilaridad.
CUBIERTA	Cubierta plana transitable y de teja árabe, aparentemente en buen estado.

ACTUACION PROPUESTA PARA LA FINCA	
X	REHABILITACIÓN INTEGRAL
	REHABILITACIÓN PARCIAL
	REHABILITACIÓN ESTÉTICA
