**ESTADO DE CONSERVACIÓN DE LA FINCA: GRADO II**

**SECTOR VIII EL CARMEN**  
**MANZANA: 56393**  
**PARCELA: 09**

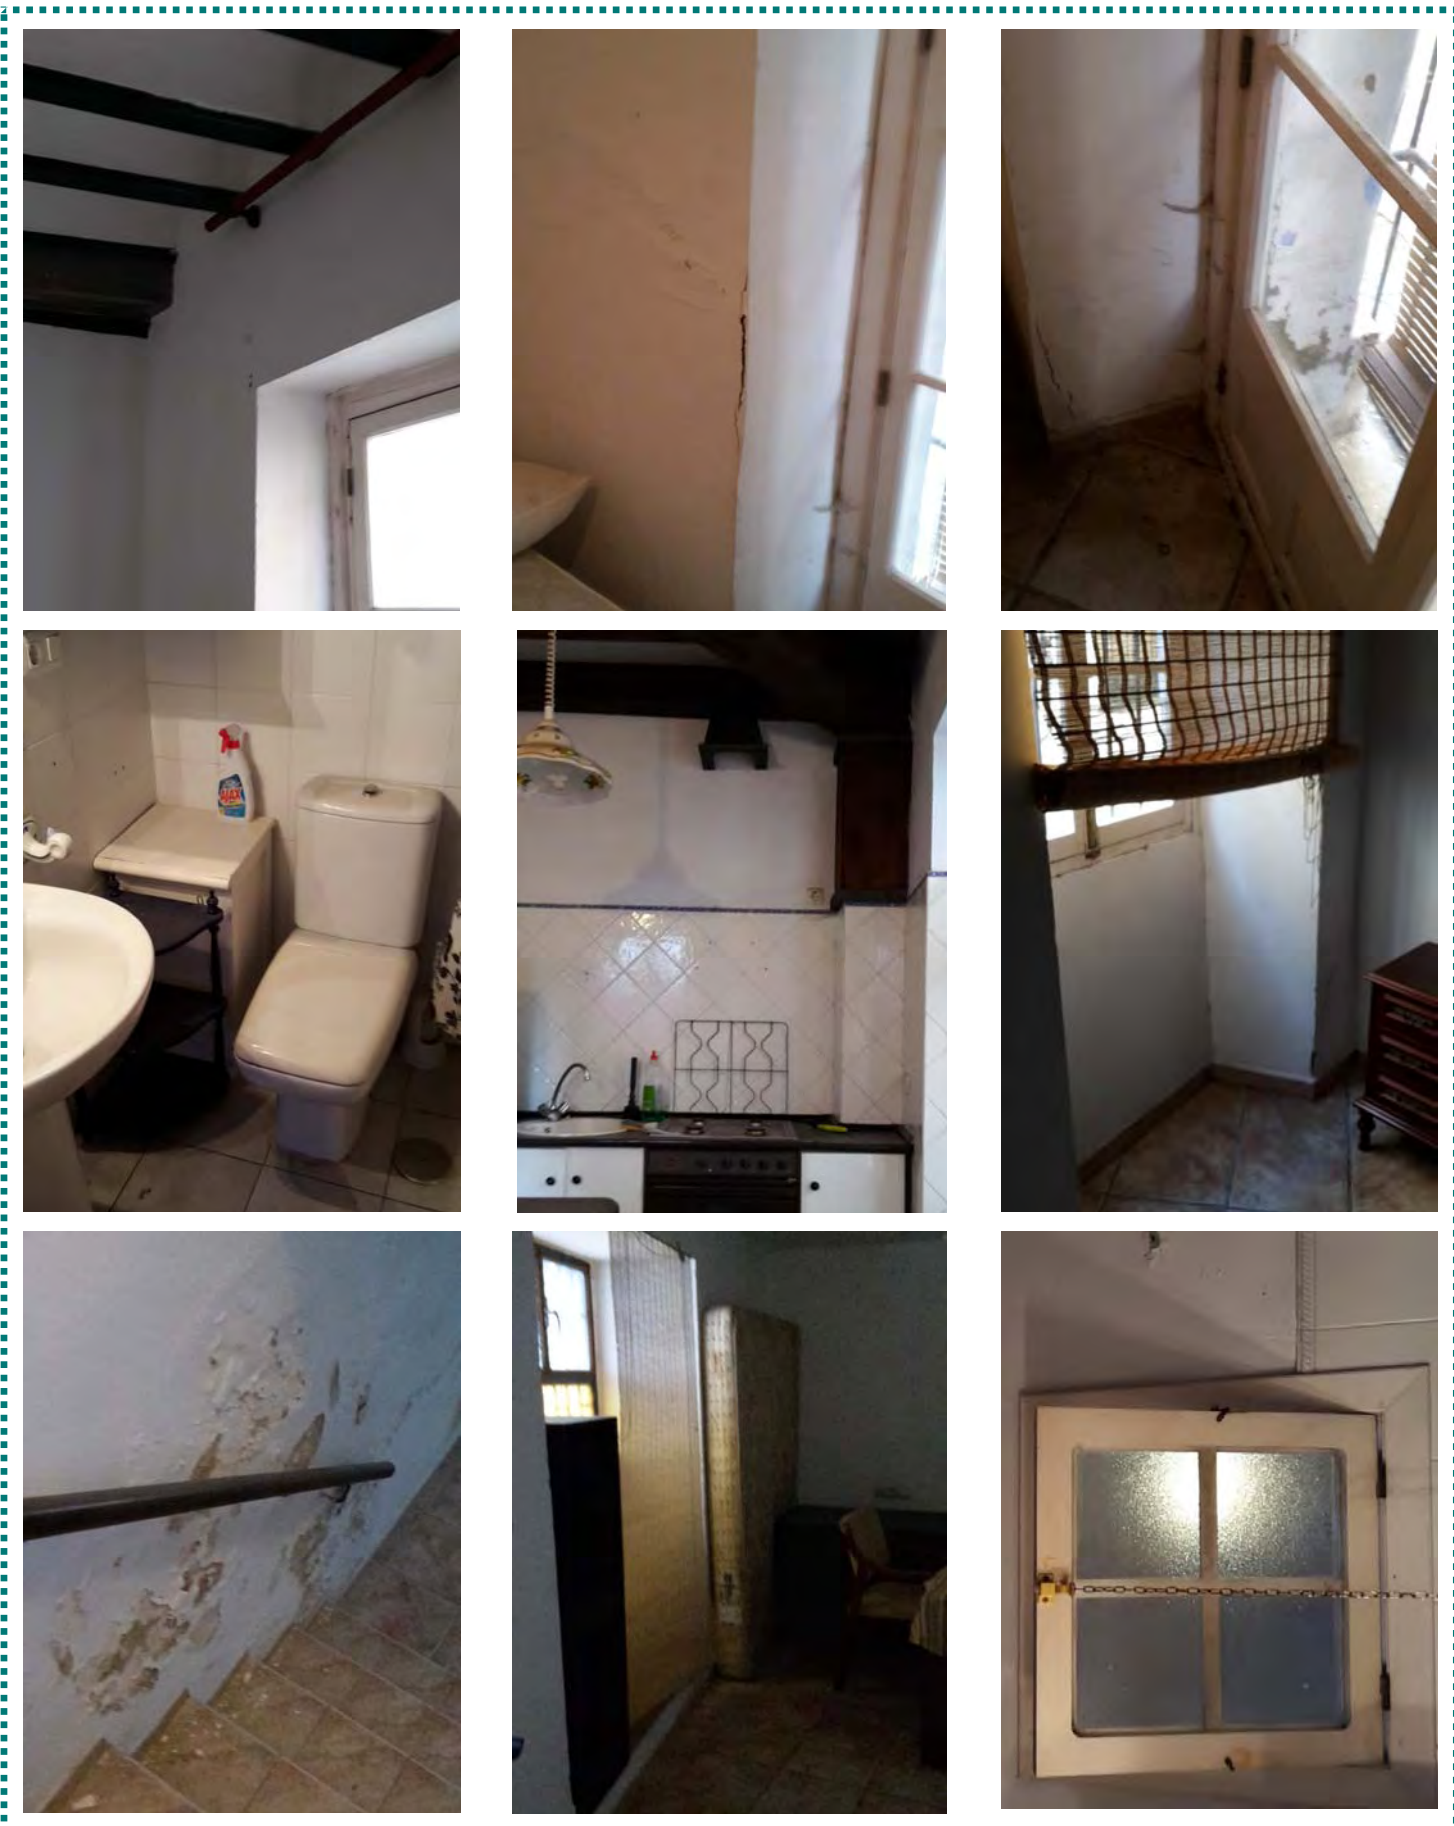
**VIVIENDA A. Planta Baja.**

DATOS GENERALES							
¿Ocupada? NO	¿Cocina? SI						
Superficie construida: 115 m <sup>2</sup>	¿Baño? SI	¿Cuántos? 1					
Número de estancias: 4	Estancias sin ventilación/iluminación: NO						
¿Reformada? SI							
ESTABILIDAD							
<b>FORJADOS</b>	De vigas de madera y entrevigado abovedado, se encuentran en buen estado de conservación en general. Aparecen algunas baldosas levantadas.						
<b>MUROS</b>	Posiblemente de ladrillo macizo enfoscados con mortero. Se encuentran afectados por humedad de capilaridad y con fisuras verticales en las esquinas y en algunos balcones.						
INSTALACIONES							
Las instalaciones se encuentran reformadas.							
EFICIENCIA ENERGÉTICA							
CAPINTERIA	ESTADO DE CONSERVACIÓN	Nº	DIMENSION DEL HUECO				SUPERFICIE m <sup>2</sup>
			2X1	1.5X1	1X1	0.5X0.5	
MADERA	MAL (M)	7	M M M M M		M	M	11,25 m <sup>2</sup>
ALUMINIO	REGULAR (R)	1			R		1,00 m <sup>2</sup>
ACERO	REGULAR (R)	2			R R		2,00 m <sup>2</sup>

ACCESIBILIDAD							
La accesibilidad a la vivienda no está garantizada, hay 2 escalones de unos 10 cm.							
<input type="checkbox"/> Difícilmente corregible <input checked="" type="checkbox"/> Fácilmente Corregible							
OBSERVACIONES							
La planta baja de la vivienda que da a la calle Carpintería baja era inicialmente un local que fue cerrado y adaptado para formar parte de la vivienda.							
DATOS SOCIO-ECONÓMICO							
REGIMEN DE OCUPACIÓN	COMPOSICIÓN FAMILIAR	EDAD	INGRESOS	MINUSVALÍA			
NO HABITADA	PROPIETARIO	52	NO	NO

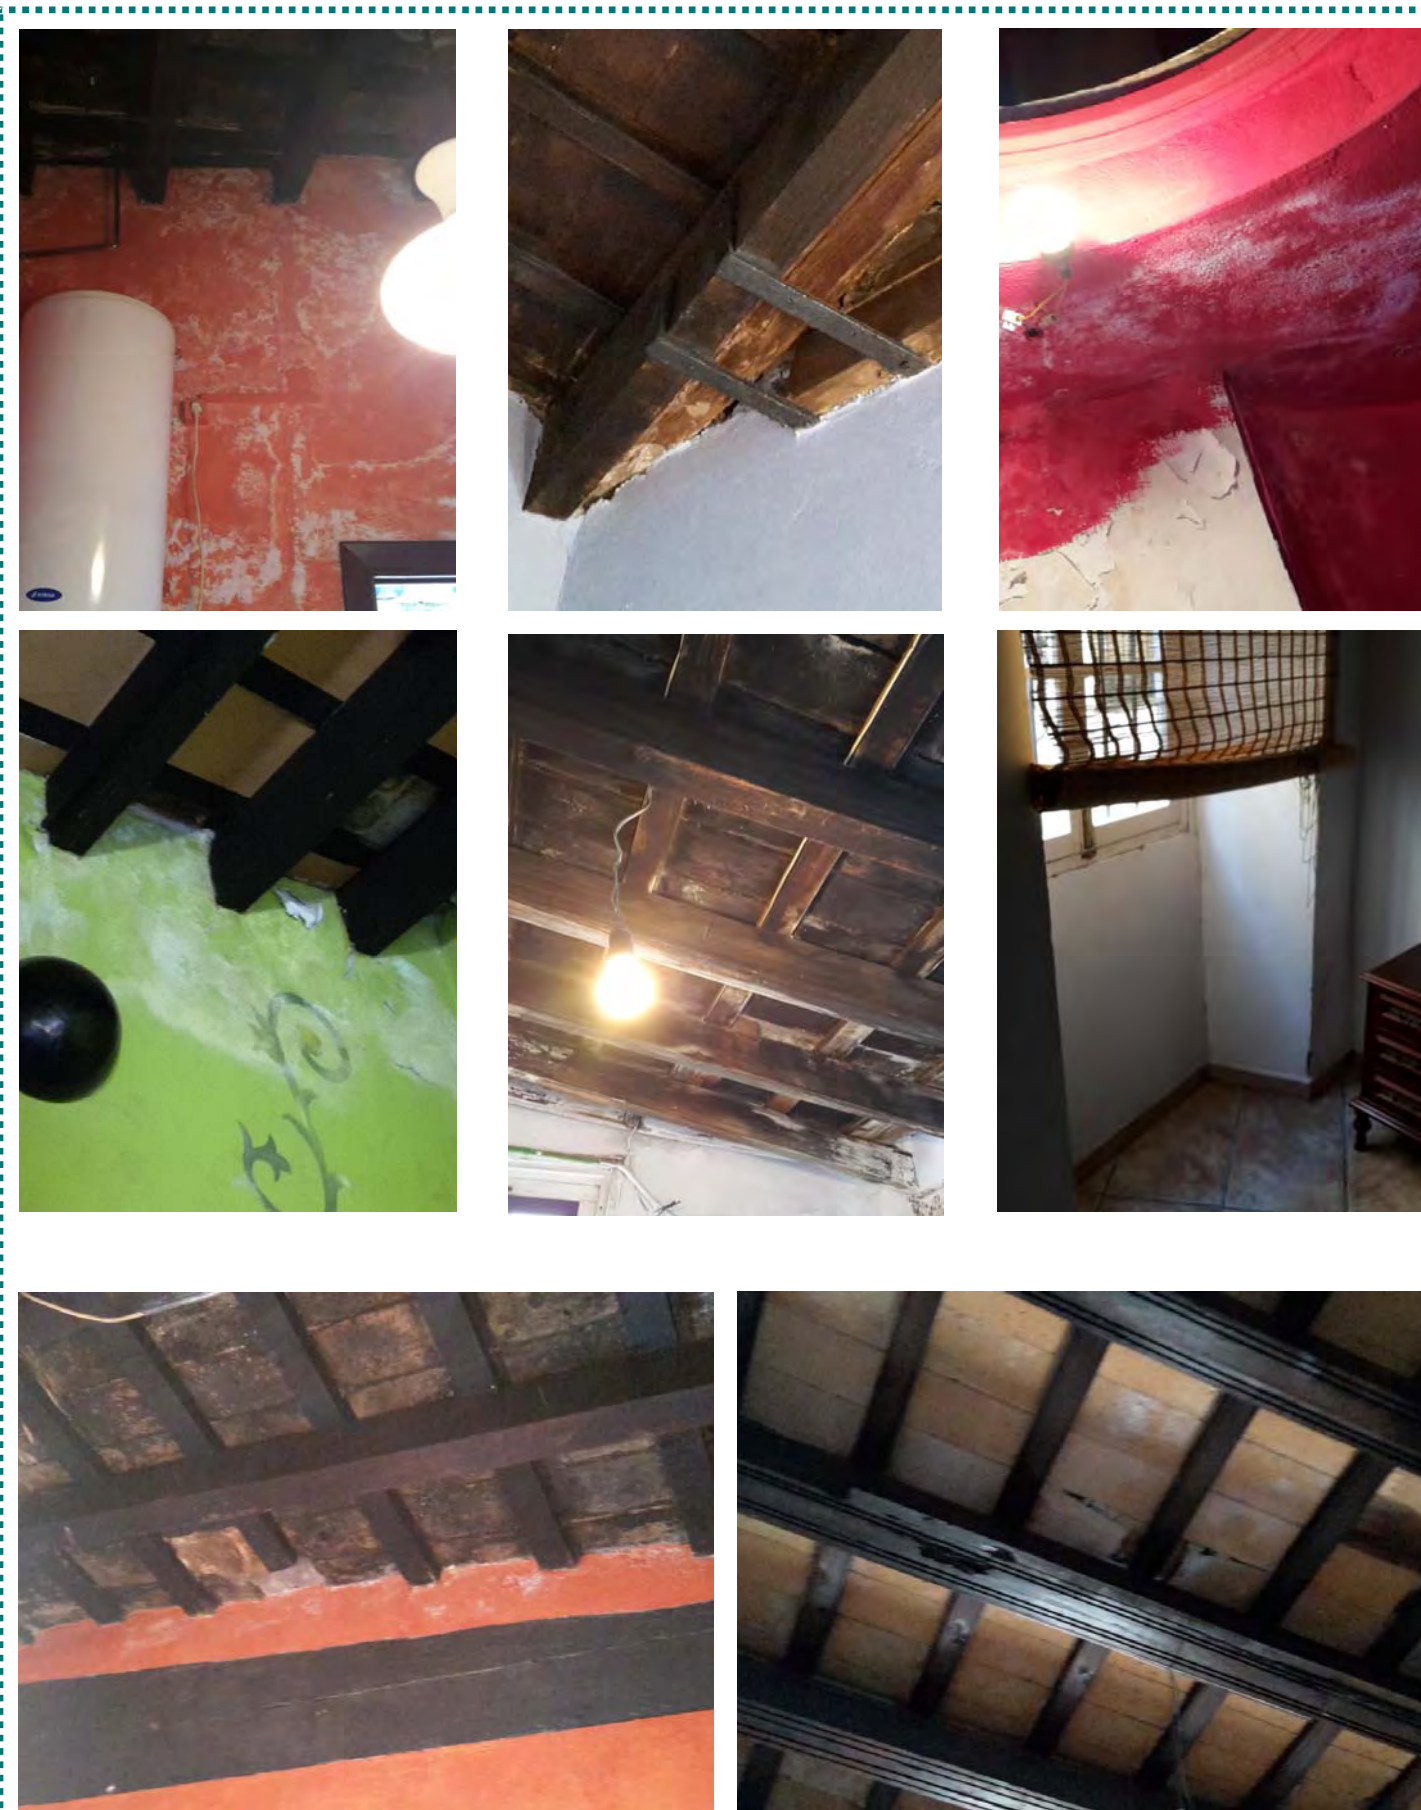
VIVIENDA B. Planta Primera.

<b>FORJADOS</b>	De vigas de madera y alfarjías, se encuentran afectados por humedad de filtración y por agentes xilófagos. Aparecen algunas flechas excesivas.
<b>MUROS</b>	Posiblemente de ladrillo macizo enfoscados con mortero. Se encuentran afectados por humedad de capilaridad y filtración, con desprendimientos de la pintura y eflorescencias. Presentan fisuras verticales en las esquinas y algunas vigas tienen una flecha excesiva.

La vivienda posee 9 ventanas en estado regular de conservación, 7 de madera y 2 de acero. Los cerramientos son posiblemente de fábrica de ladrillo macizo enfoscados con mortero y no poseen ningún tipo de aislamiento. La cubierta es plana de vigas de madera y alfarjías con problemas de impermeabilización.

La accesibilidad a la vivienda no está garantizada, no existe ascensor y la dimensiones de la escalera no cumplen con normativa.
