**CARACTERÍSTICAS DE LA FINCA**

**ESTADO DE CONSERVACIÓN DE LA FINCA: GRADO II**

**SECTOR X JUSTICIA**  
**MANZANA: 54426**  
**PARCELA: 06**

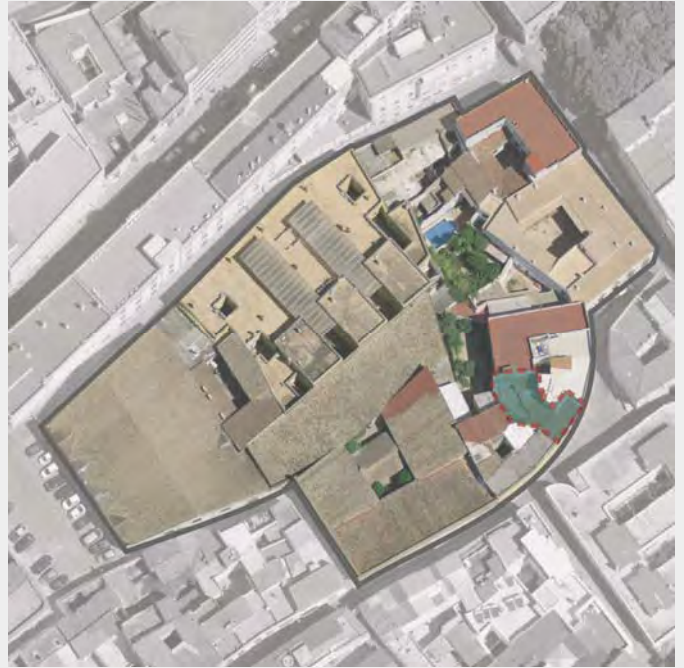
FACHADA	Se encuentra en buen estado, salvo crecimiento de vegetación en la cornisa. El cableado está grapeado a la fachada de manera poco estética.
ESTRUCTURA	Se encuentra en buen estado, salvo problemas puntuales de humedad de capilaridad. Las vigas del lavadero de la planta primera están reforzadas con canes.
CUBIERTA	Cubierta plana transitable y de teja árabe, presenta crecimiento de vegetación en las tejas y en los canalones, pero no hay problemas de filtraciones aparentemente.

ACTUACION PROPUESTA PARA LA FINCA	
X	REHABILITACIÓN INTEGRAL
	REHABILITACIÓN PARCIAL
	REHABILITACIÓN ESTÉTICA

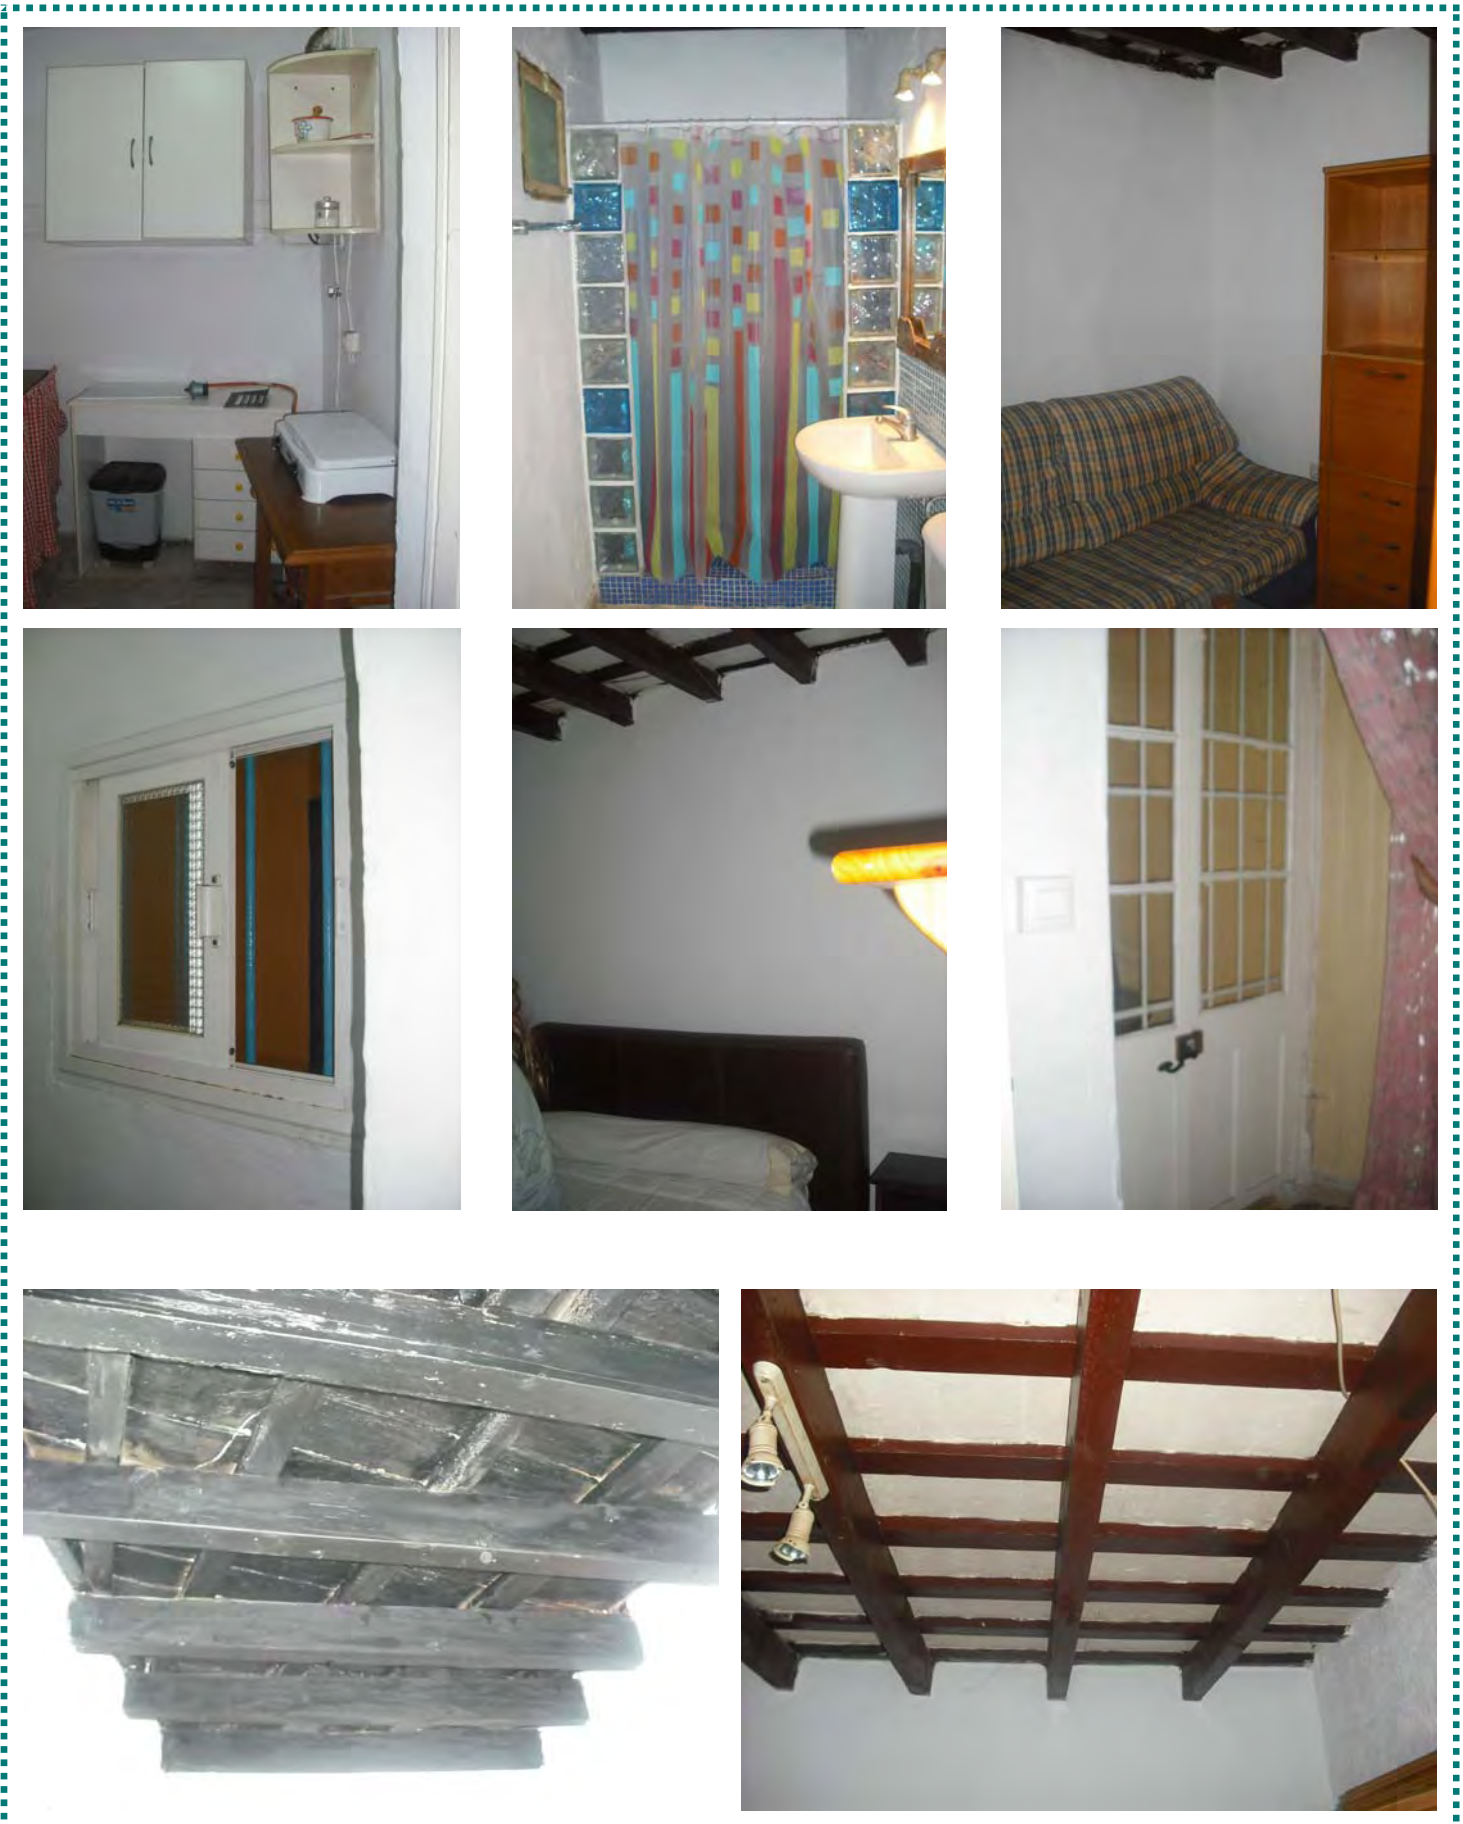
VIVIENDA A. Planta Baja.

DATOS GENERALES							
¿Ocupada? NO		¿Cocina? SI					
Superficie construida: 60 m <sup>2</sup> aprox.		¿Baño? SI		¿Cuántos? 1			
Número de estancias: 2		Estancias sin ventilación/iluminación: Salón.					
¿Reformada? NO							
ESTABILIDAD							
<b>FORJADOS</b>		De vigas de madera y alfarjías, aparentemente en buen estado de conservación.					
<b>MUROS</b>		De ladrillo macizo enfoscados con mortero de cemento con desprendimiento de pintura en zonas localizadas por humedad de capilaridad.					
INSTALACIONES							
Las instalaciones están obsoletas.							
EFICIENCIA ENERGÉTICA							
CAPINTERIA	ESTADO DE CONSERVACIÓN	Nº	DIMENSION DEL HUECO				SUPERFICIE m <sup>2</sup>
			2X1	1.5X1	1X1	0.5X0.5	
MADERA	MAL (M)	2	M			M	2,25 m <sup>2</sup>
ALUMINIO	REGULAR (R)	2			R	R	1,25 m <sup>2</sup>
ACERO							
ACCESIBILIDAD							
La accesibilidad a la vivienda no está garantizada, existe un pequeño escalón en las puertas de acceso.

<input type="checkbox"/> Difícilmente corregible <input checked="" type="checkbox"/> Fácilmente Corregible							
OBSERVACIONES							
DATOS SOCIO-ECONÓMICO							
REGIMEN DE OCUPACIÓN	COMPOSICIÓN FAMILIAR	EDAD	INGRESOS	MINUSVALÍA			
NO HABITADA	PROPIETARIA	80	SI	SI

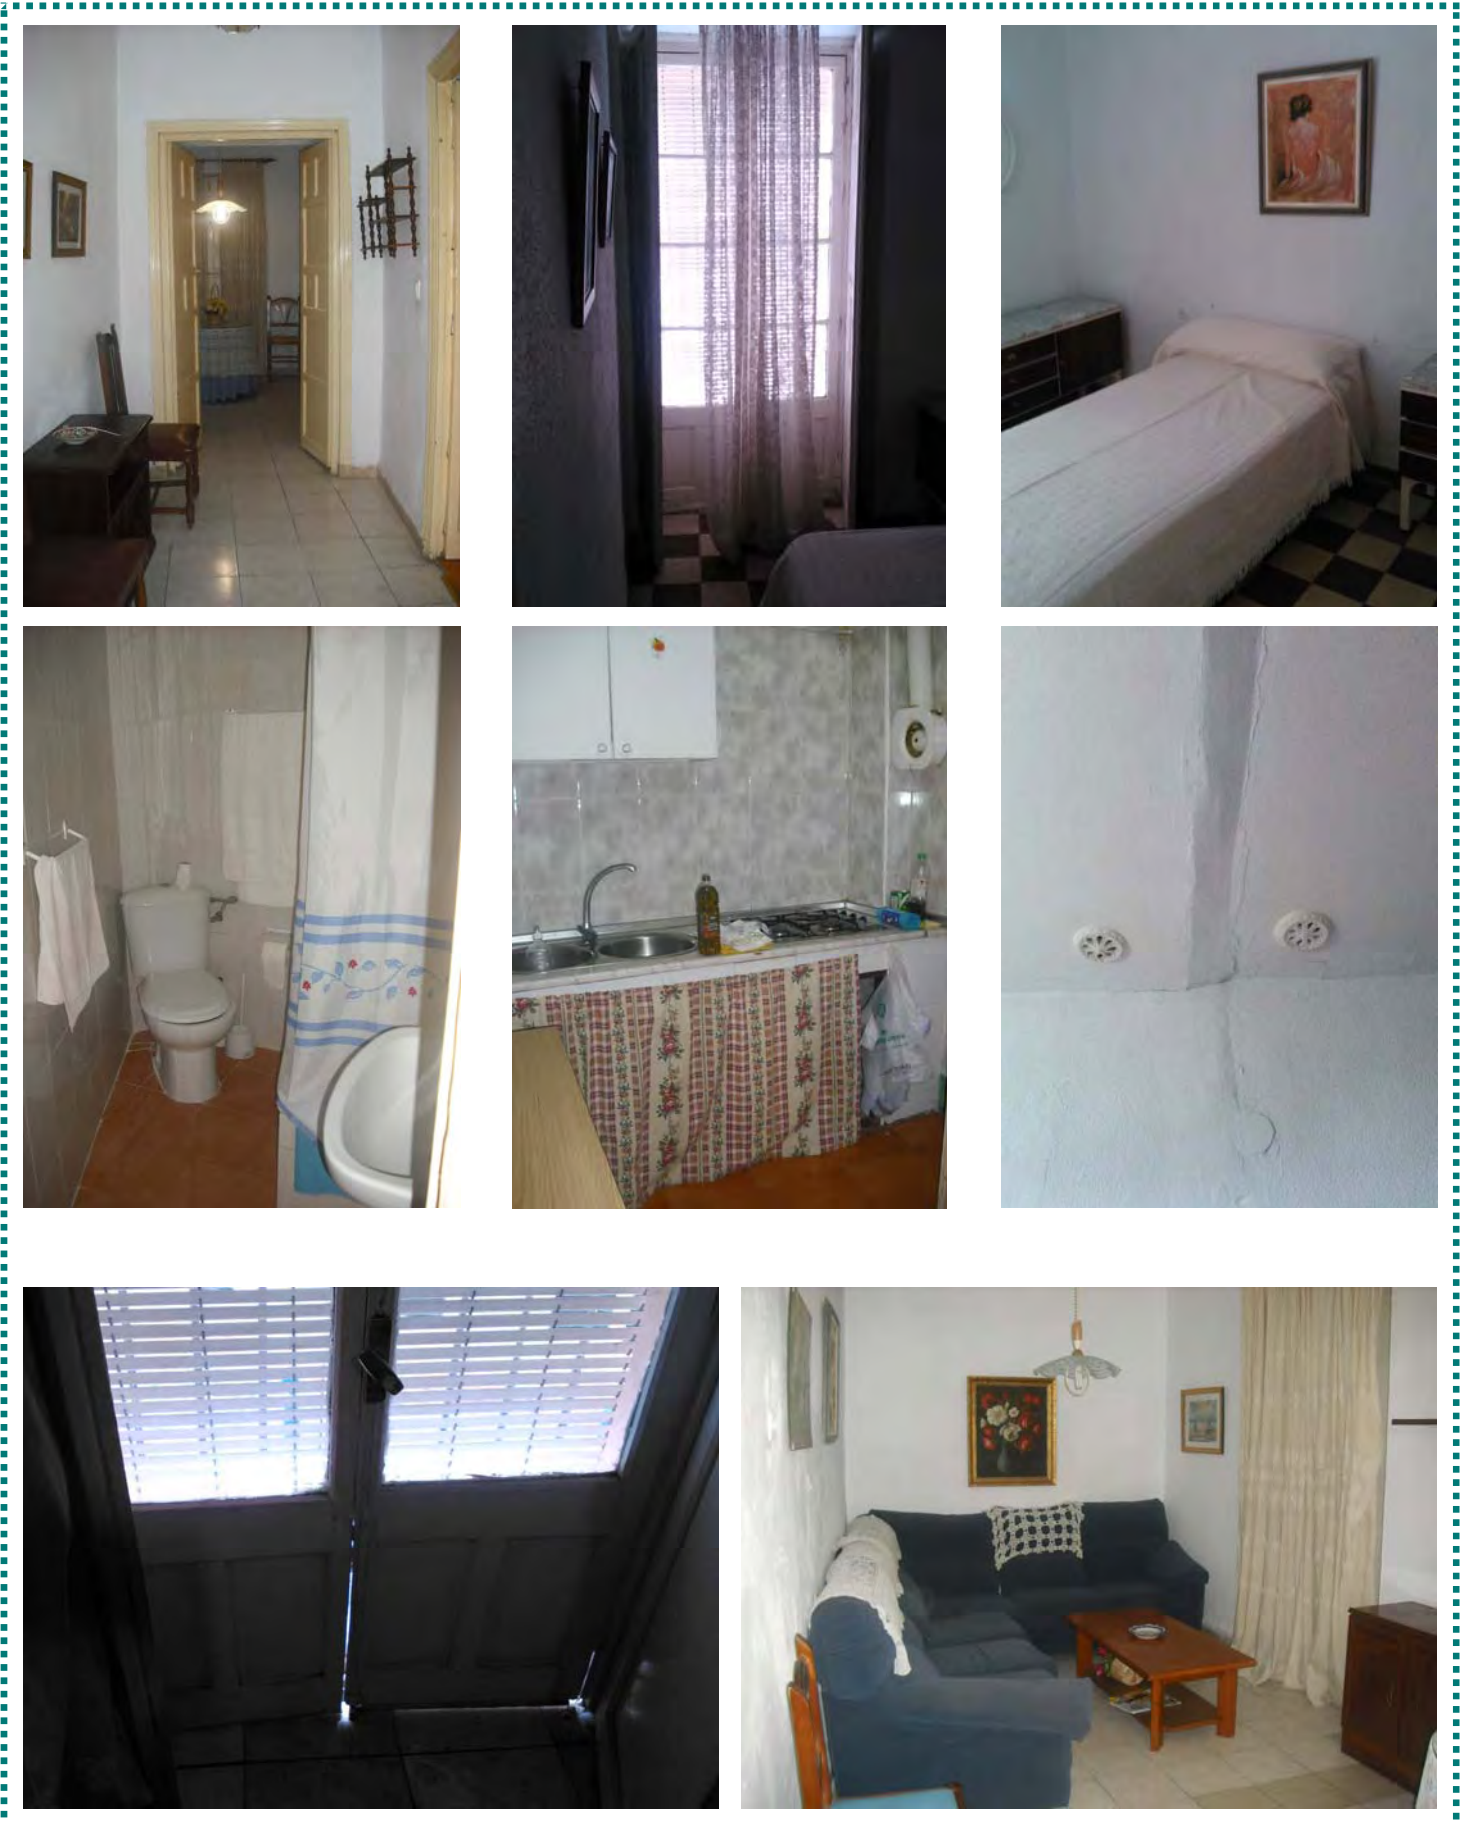
**VIVIENDA B. Planta Primera.**

DATOS GENERALES							
¿Ocupada?	NO	¿Cocina?	SI				
Superficie construida:	70 m <sup>2</sup> aprox.	¿Baño?	SI	¿Cuántos?	1		
Número de estancias:	2	Estancias sin ventilación/iluminación:			Cocina y baño.		
¿Reformada?	NO						
ESTABILIDAD							
FORJADOS	De vigas de madera y alfarjas tapados por falso techo de escayola, aparentemente en buen estado de conservación.						
MUROS	De ladrillo macizo enfoscados con mortero de cemento, con algunos desperfectos en los enfoscados y la pintura.						
INSTALACIONES							
Las instalaciones están obsoletas.							
EFICIENCIA ENERGÉTICA							
CAPINTERIA	ESTADO DE CONSERVACIÓN	Nº	DIMENSION DEL HUECO				SUPERFICIE
			2X1	1.5X1	1X1	0.5X0.5	
MADERA	MAL (M)	3	MM M				m <sup>2</sup> 6,00 m <sup>2</sup>
ALUMINIO							
ACERO							
ACCESIBILIDAD							
La accesibilidad a la vivienda no está garantizada, las dimensiones de la escalera no cumple con la normativa y no hay ascensor.

<input checked="" type="checkbox"/> Difícilmente corregible <input type="checkbox"/> Fácilmente Corregible							
OBSERVACIONES							
El acceso al baño se hace desde la cocina. La cocina tiene una puerta de acceso al dormitorio que se encuentra bloqueada con un armario. El falso techo de escayola tiene algunos desperfectos.							
DATOS SOCIO-ECONÓMICO							
REGIMEN DE OCUPACIÓN	COMPOSICIÓN FAMILIAR	EDAD	INGRESOS	MINUSVALÍA			
NO HABITADA	PROPIETARIA	80	SI	SI

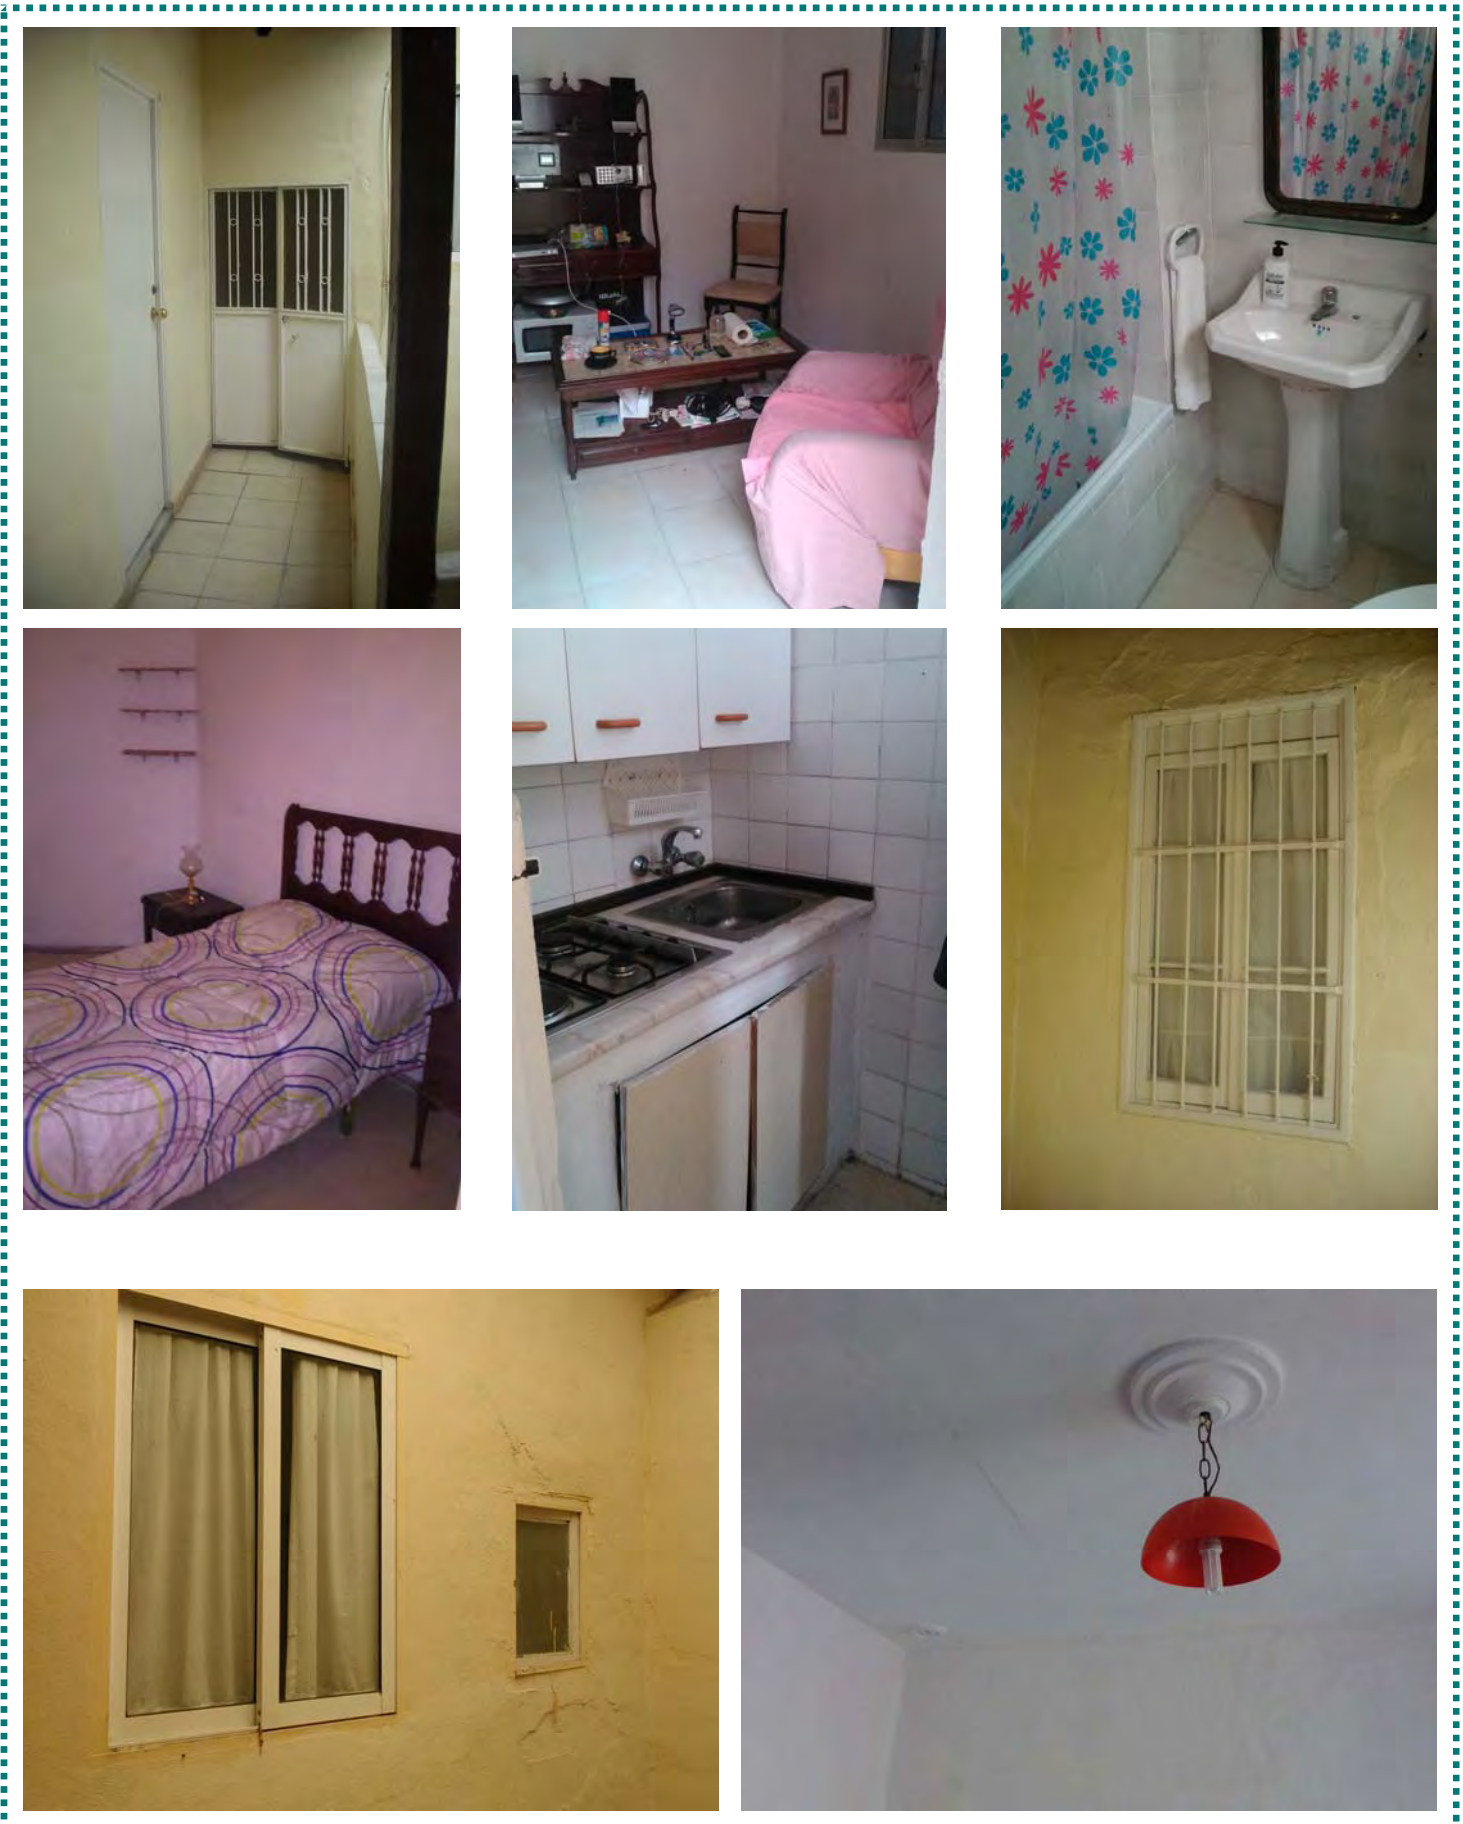
**VIVIENDA C. Planta Primera.**

DATOS GENERALES							
¿Ocupada? NO		¿Cocina? SI					
Superficie construida: 60 m <sup>2</sup> aprox.		¿Baño? SI		¿Cuántos? 1			
Número de estancias: 2		Estancias sin ventilación/iluminación:					
¿Reformada? NO							
ESTABILIDAD							
FORJADOS	De vigas de madera y alfarjías tapados por falso techo de escayola, aparentemente en buen estado de conservación, aunque algunas planchas de escayola están fisuradas.						
MUROS	De ladrillo macizo enfoscados con mortero de cemento, con algunas humedades de filtración.						
INSTALACIONES							
Las instalaciones están obsoletas.							
EFICIENCIA ENERGÉTICA							
CAPINTERIA	ESTADO DE CONSERVACIÓN	Nº	DIMENSION DEL HUECO				SUPERFICIE m <sup>2</sup>
			2X1	1.5X1	1X1	0.5X0.5	
MADERA	MAL (M)	2		M		M	1,75 m <sup>2</sup>
ALUMINIO	REGULAR (R)	2		R	R		2,50 m <sup>2</sup>
ACERO							
ACCESIBILIDAD							
La accesibilidad a la vivienda no está garantizada, las dimensiones de la escalera no cumple con la normativa y no hay ascensor.

<input checked="" type="checkbox"/> Difícilmente corregible <input type="checkbox"/> Fácilmente Corregible							
OBSERVACIONES							
La vivienda esta divida en dos con las puertas de acceso a la galería, en una parte tiene el salón y dormitorio y en otra parte el baño y la cocina, teniendo que entrar en la cocina para acceder al baño. El falso techo de escayola tiene algunos desperfectos.							
DATOS SOCIO-ECONÓMICO							
REGIMEN DE OCUPACIÓN	COMPOSICIÓN FAMILIAR	EDAD	INGRESOS	MINUSVALÍA			
NO HABITADA	PROPIETARIA	80	SI	SI
