CARACTERÍSTICAS DE LA FINCA

ESTADO DE CONSERVACIÓN DE LA FINCA: GRADO II

SECTOR IV JUDERÍA
MANZANA: 59374
PARCELA: 14

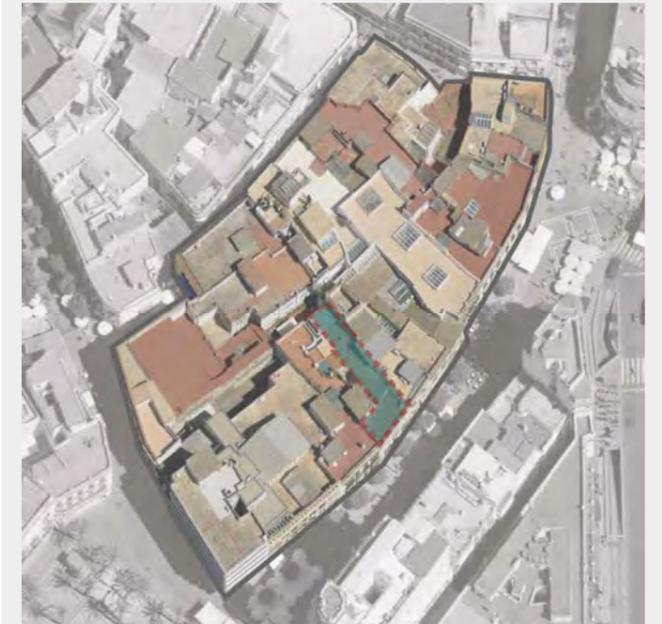
Se trata de una finca residencial de tipología burguesa, datada del siglo XIX, con 2 plantas y cubierta plana en una parte y de teja árabe en otra. El acceso a esta finca se hace a través de Lancería, 15 y tiene 3 medianeras y 1 sola fachada, a la que dan 2 balcones y 2 cierros, y en planta baja tiene 1 local. Posee 2 viviendas, una en cada planta, con la peculiaridad de que la de planta segunda está comunicada con la correspondiente del número 15 formando una única vivienda. Los cerramientos son posiblemente de fábrica mixta de ladrillo macizo y sillares enfoscados con mortero de cemento, y el forjado es de vigas de madera y alfarjas cubierto por falso techo de escayola. La vivienda de la primera planta tiene un pequeño patio donde desagua la cubierta de teja. La finca en general se encuentra afectada por problemas de humedad y fisuras estructurales en zonas localizadas.

FACHADA	Presenta desprendimiento de la pintura, crecimiento de vegetación y fisuras verticales en los dinteles de los balcones.
ESTRUCTURA	Afectada por problemas de humedad de filtración, tanto en los muros como forjados, y en consecuencia pudrición de la madera y afección de agentes xilófagos.
CUBIERTA	Cubierta plana transitable y de teja árabe, ambas con problemas de impermeabilización.

ACTUACION PROPUESTA PARA LA FINCA	
X	REHABILITACIÓN INTEGRAL
	REHABILITACIÓN PARCIAL
	REHABILITACIÓN ESTÉTICA

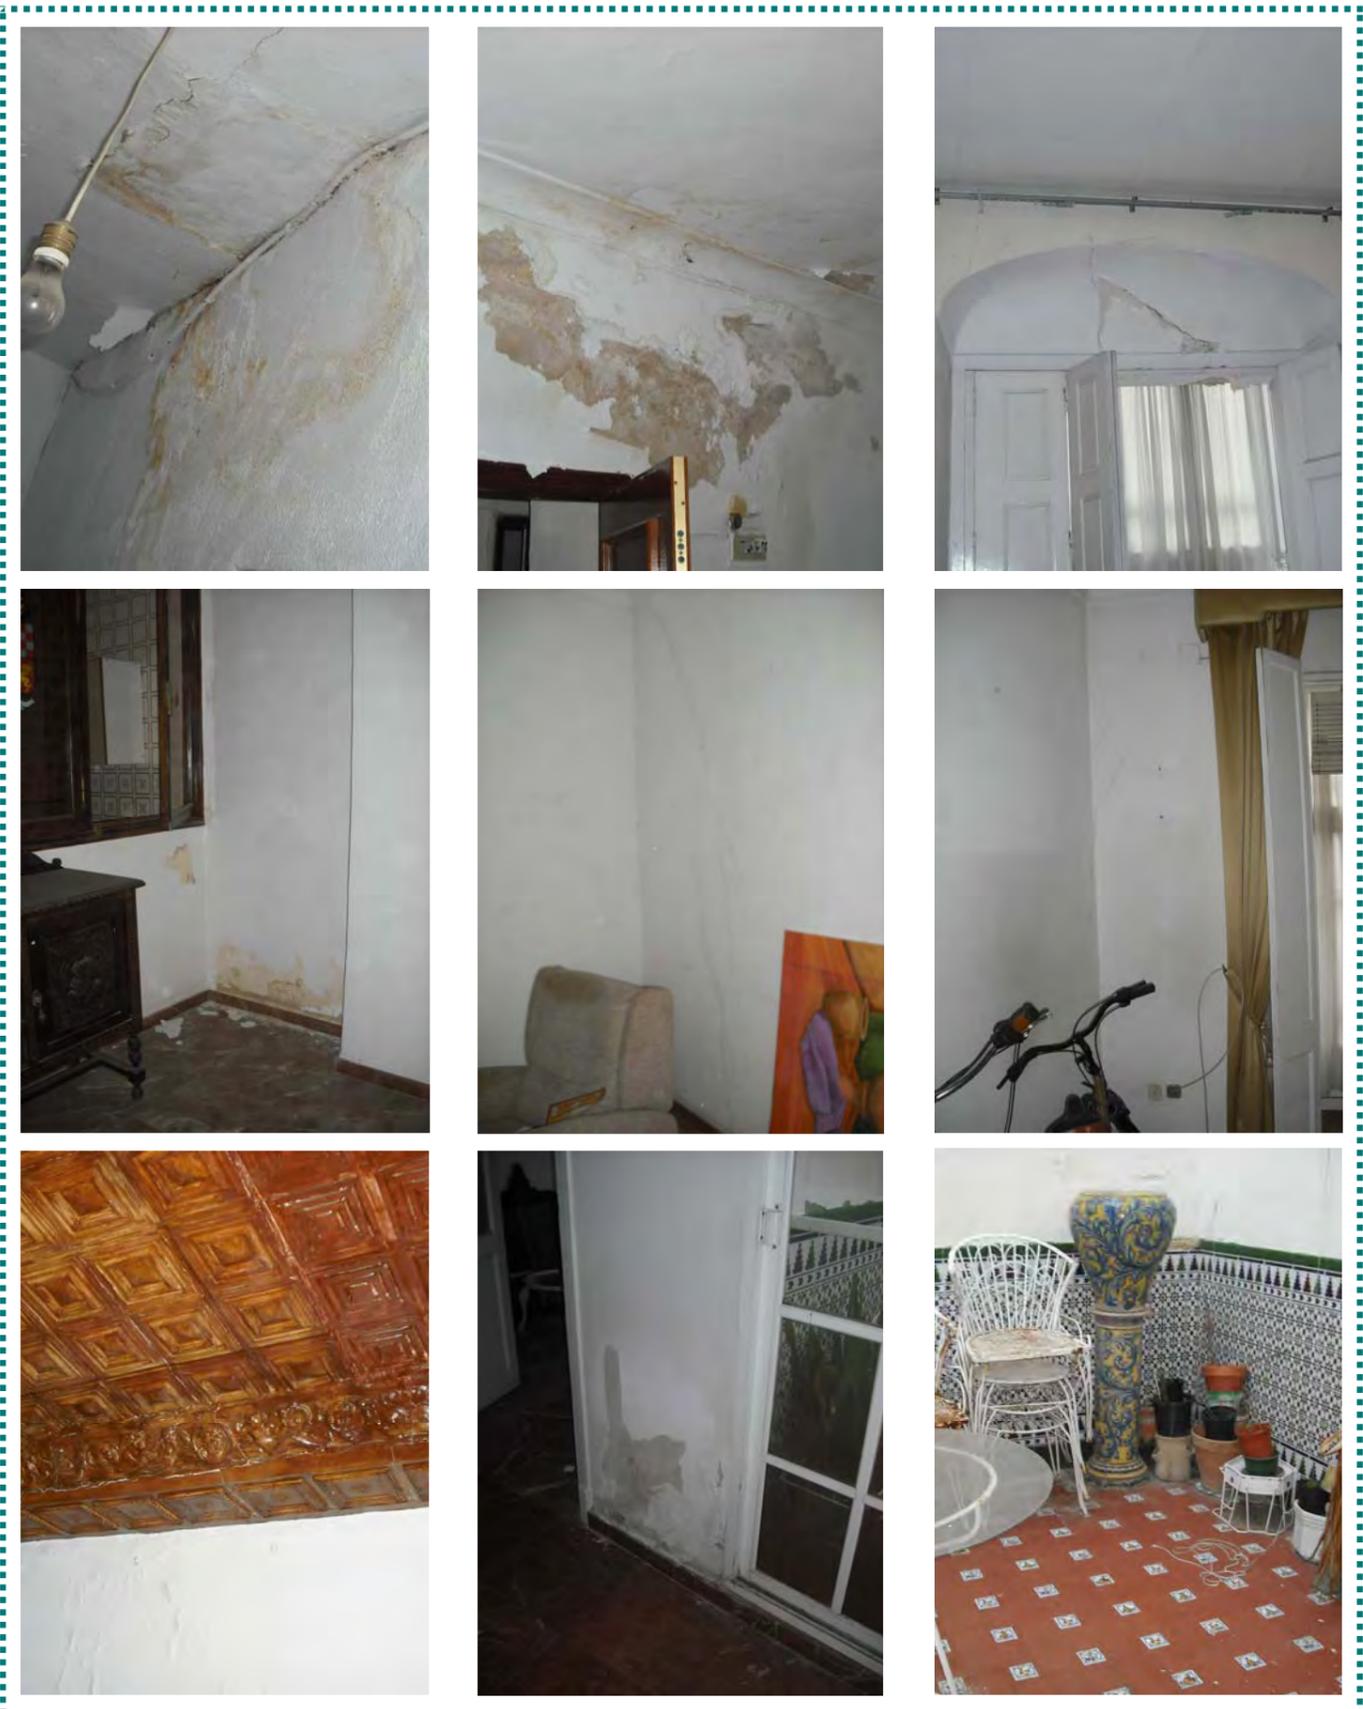
VIVIENDA A. Primera Planta.

DATOS GENERALES							
¿Ocupada?	NO	¿Cocina?	SI				
Superficie construida:	150 m ² aprox.	¿Baño?	SI	¿Cuántos?	1		
Número de estancias:	3	Estancias sin ventilación/iluminación:			Dormitorio.		
¿Reformada?	NO						
ESTABILIDAD							
FORJADOS	Se intuye que son de vigas de madera y alfarjías cubiertos por falso techo de escayola. No se pueden valorar porque están cubiertos por el falso techo, pero se intuye que se encuentran en buen estado. Los falsos techos están fisurados.						
MUROS	Los cerramientos son posiblemente de fábrica mixta de ladrillo macizo y sillares enfoscados con mortero de cemento. Se encuentran en mal estado debido a las humedades de capilaridad y filtración, y a los asentamientos de la cimentación que han producido fisuras en las esquinas y en los dinteles de los ventanales.						
INSTALACIONES							
Se encuentran en buen estado, salvo la instalación de electricidad que está obsoleta.

EFICIENCIA ENERGÉTICA							
CAPINTERIA	ESTADO DE CONSERVACIÓN	Nº	DIMENSION DEL HUECO				SUPERFICIE
			2X1	1.5X1	1X1	0.5X0.5	
MADERA	MAL (M)	3	M M B				6,00 m ²
ALUMINIO	REGULAR (R)	7	R R R B B B B				14,00 m ²
ACERO							
ACCESIBILIDAD							
La accesibilidad a la vivienda no está garantizada, no existe ascensor y la dimensiones de la escalera no cumplen con normativa.							
<input type="checkbox"/> Difícilmente corregible <input checked="" type="checkbox"/> Fácilmente Corregible							
OBSERVACIONES							
Una de las estancias tiene un falso techo de escayola imitando artesonado de madera. La vivienda posee un patio interior afectado por la falta de mantenimiento y humedad. La pintura aparece desprendida en la mayoría de los paramentos debido a la humedad y a la falta de mantenimiento.							
DATOS SOCIO-ECONÓMICO							
REGIMEN DE OCUPACIÓN	COMPOSICIÓN FAMILIAR	EDAD	INGRESOS	MINUSVALÍA			
NO HABITADA	PROPIETARIA	55	SI	NO

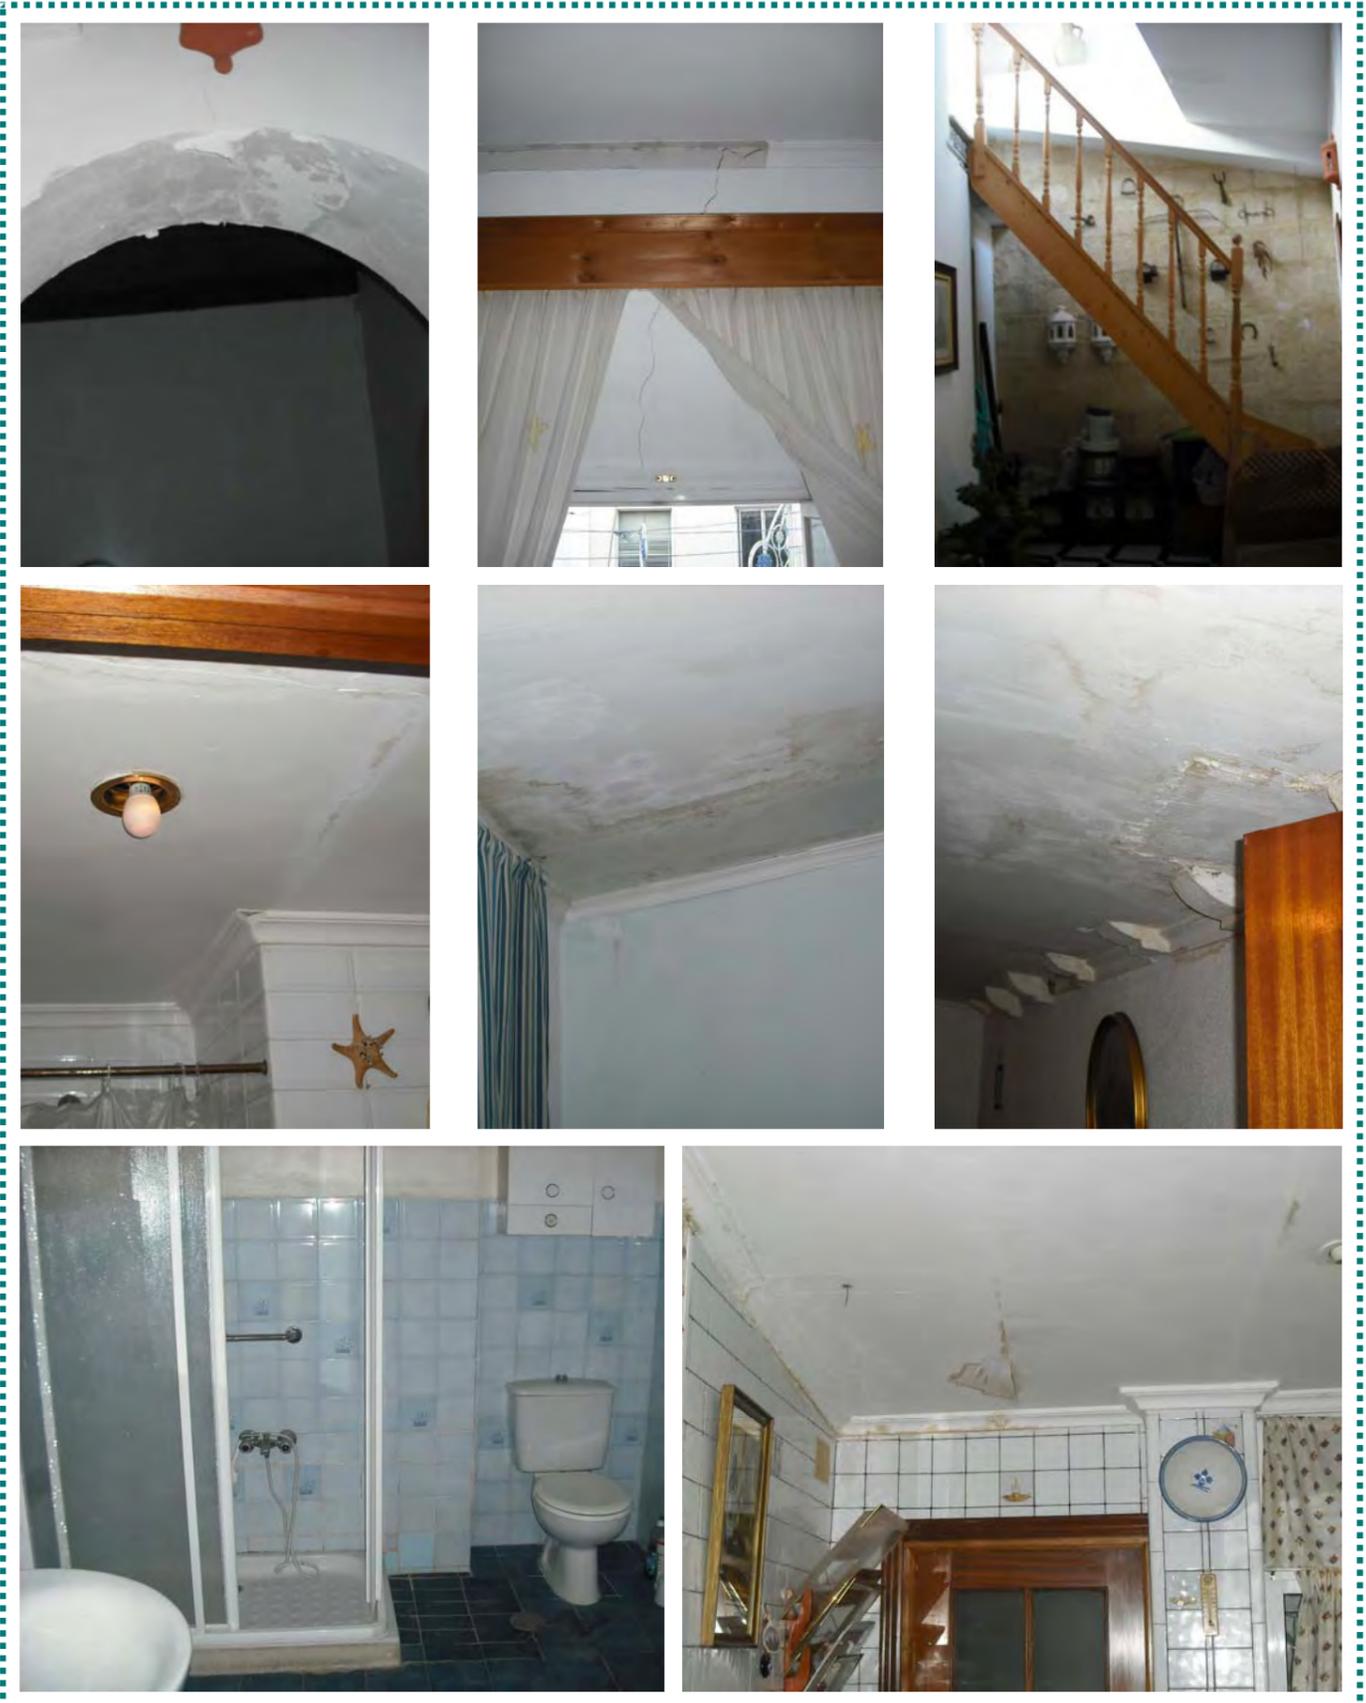
VIVIENDA B. Segunda Planta.

DATOS GENERALES							
¿Ocupada? SI	¿Cocina? SI						
Superficie construida: 130 m ² aprox.	¿Baño? SI	¿Cuántos? 1					
Número de estancias: 4	Estancias sin ventilación/iluminación: Aseo, se ilumina a través de un lucernario.						
¿Reformada? NO							
ESTABILIDAD							
FORJADOS	Son de vigas de madera y alfarjías cubiertos por falso techo de escayola, los cuales están afectados por humedad de filtración de la cubierta, por lo que se entiende que el forjado de cubierta está deteriorado por la humedad, aunque no podamos valorarlo por no estar visible.						
MUROS	Los cerramientos son posiblemente de fábrica mixta de ladrillo macizo y sillares enfoscados con mortero de cemento. Se encuentran en mal estado debido a las humedades de filtración, y a los asentamientos de la cimentación que han producido fisuras en las esquinas y en los dinteles de los ventanales.						
INSTALACIONES							
Las instalaciones se encuentran reformadas.

EFICIENCIA ENERGÉTICA							
CAPINTERIA	ESTADO DE CONSERVACIÓN	Nº	DIMENSION DEL HUECO				SUPERFICIE m ²
			2X1	1.5X1	1X1	0.5X0.5	
MADERA	MAL (M)	3	M M				4,00 m ²
ALUMINIO	BIEN (B)	6	B B B B B R				12,00 m ²
ACERO							
La vivienda posee 9 ventanas, 3 de madera en mal estado, y 6 de aluminio en buen estado, menos 1 que está en estado regular. Los cerramientos son posiblemente de fábrica mixta de ladrillo macizo y sillares enfoscados con mortero de cemento sin ningún tipo de aislamiento. La cubierta de teja árabe y plana transitable parece tener problemas de impermeabilidad.							
POSEE CERTIFICADO ITE/IEE: NO							
ACCESIBILIDAD							
La accesibilidad a la vivienda no está garantizada, no existe ascensor y la dimensiones de la escalera no cumplen con normativa.							
<input type="checkbox"/> Difícilmente corregible <input checked="" type="checkbox"/> Fácilmente Corregible							
OBSERVACIONES
