CARACTERÍSTICAS DE LA FINCA

ESTADO DE CONSERVACIÓN DE LA FINCA: GRADO II

SECTOR IV JUDERÍA
MANZANA: 59374
PARCELA: 13

MAPA DE INFRAVIVIENDA: ANÁLISIS DEL PARQUE RESIDENCIAL. CENTRO HISTÓRICO: INTRAMUROS

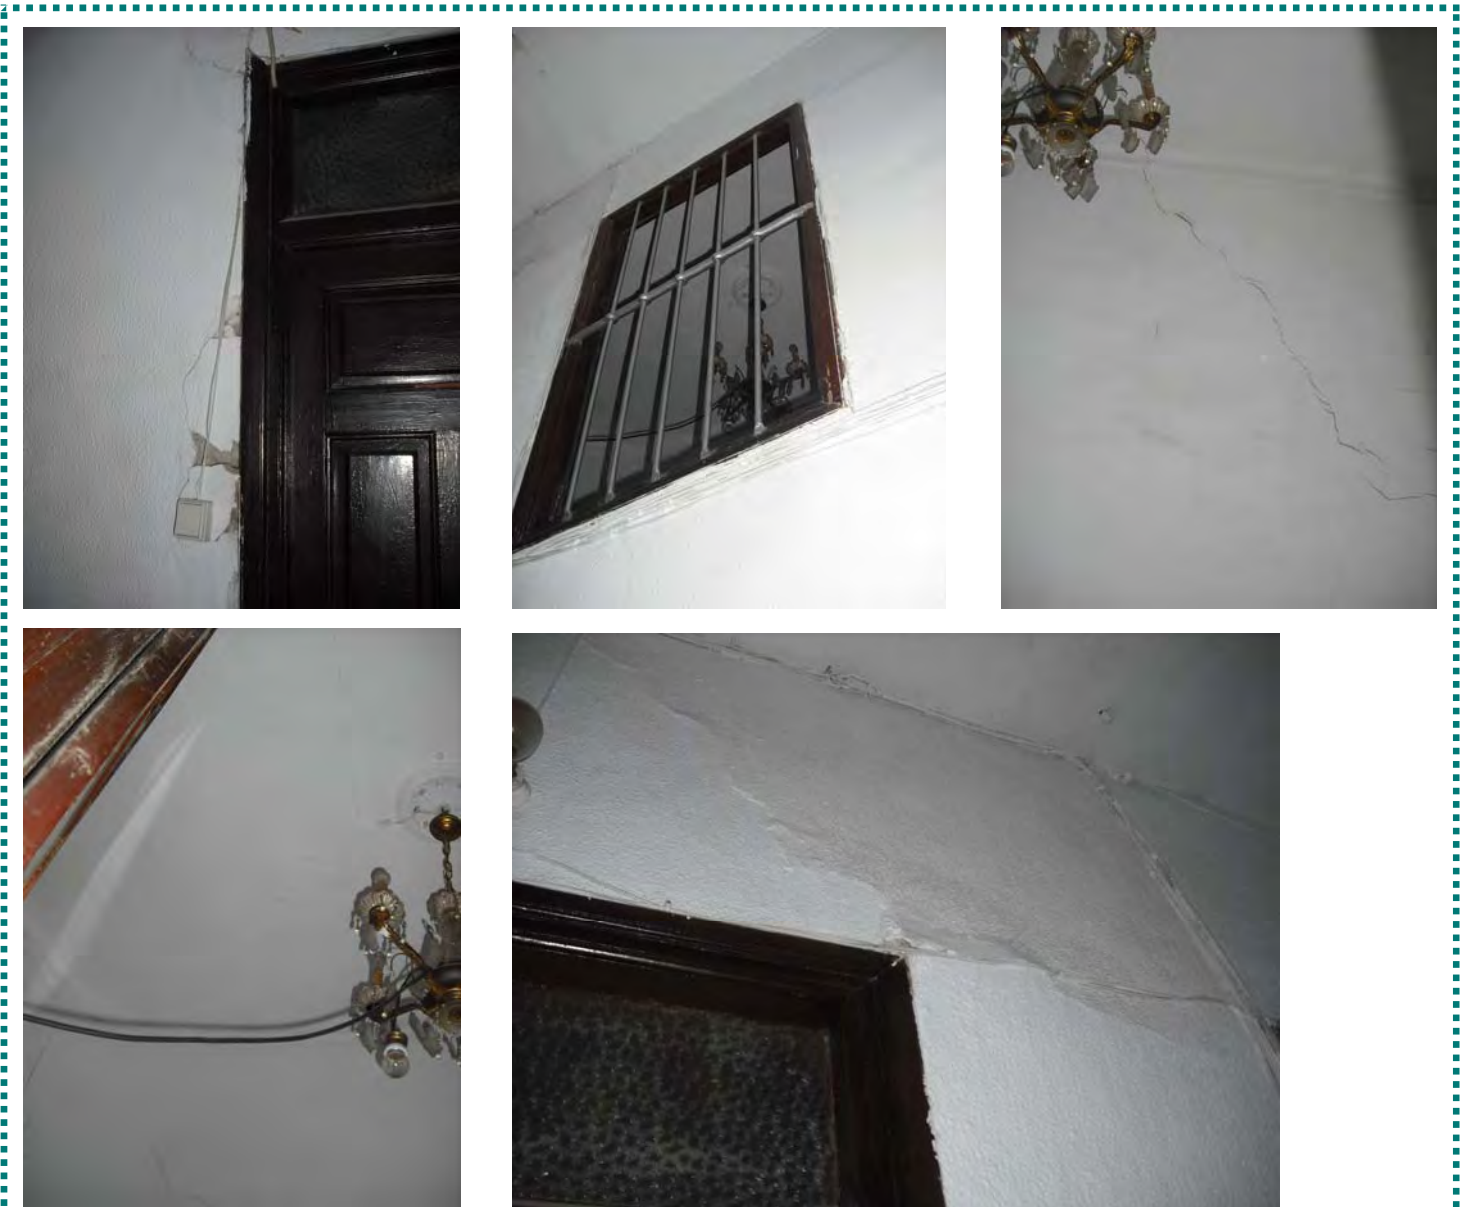
VIVIENDA A. Primera Planta.

DATOS GENERALES							
¿Ocupada? NO	¿Cocina? SI						
Superficie construida: 90 m ² aprox.	¿Baño? SI	¿Cuántos? 1					
Número de estancias: 4	Estancias sin ventilación/iluminación: Dormitorio.						
¿Reformada? NO							
ESTABILIDAD							
FORJADOS	Se intuye que son de vigas de madera y alfarjías cubiertos por falso techo de escayola. No se pueden valorar porque están cubiertos por el falso techo. Los falsos techos están fisurados.						
MUROS	Los cerramientos son posiblemente de fábrica mixta de ladrillo macizo y sillares enfoscados con mortero de cemento. Se encuentran en mal estado debido a las humedades de capilaridad y filtración, y a los asentamientos de la cimentación que han producido fisuras en las esquinas y en los dinteles de los ventanales.						
INSTALACIONES							
Las instalaciones se encuentran obsoletas.							
EFICIENCIA ENERGÉTICA							
CAPINTERIA	ESTADO DE CONSERVACIÓN	Nº	DIMENSION DEL HUECO				SUPERFICIE m ²

2X1	1.5X1	1X1	0.5X0.5	
MADERA	MAL (M)	5	M M M M M				10,00 m ²
ALUMINIO							
ACERO							
POSEE CERTIFICADO ITE/IEE: NO							
ACCESIBILIDAD							
La accesibilidad a la vivienda no está garantizada, no existe ascensor y la dimensiones de la escalera no cumplen con normativa.							
<input checked="" type="checkbox"/> Dificilmente corregible <input type="checkbox"/> Fácilmente Corregible							
OBSERVACIONES							
Los datos aportados han sido obtenidos a través de una vecina.							
DATOS SOCIO-ECONÓMICO							
REGIMEN DE OCUPACIÓN	COMPOSICIÓN FAMILIAR	EDAD	INGRESOS	MINUSVALÍA			
NO HABITADA	PROPIETARIA	55	SI	NO

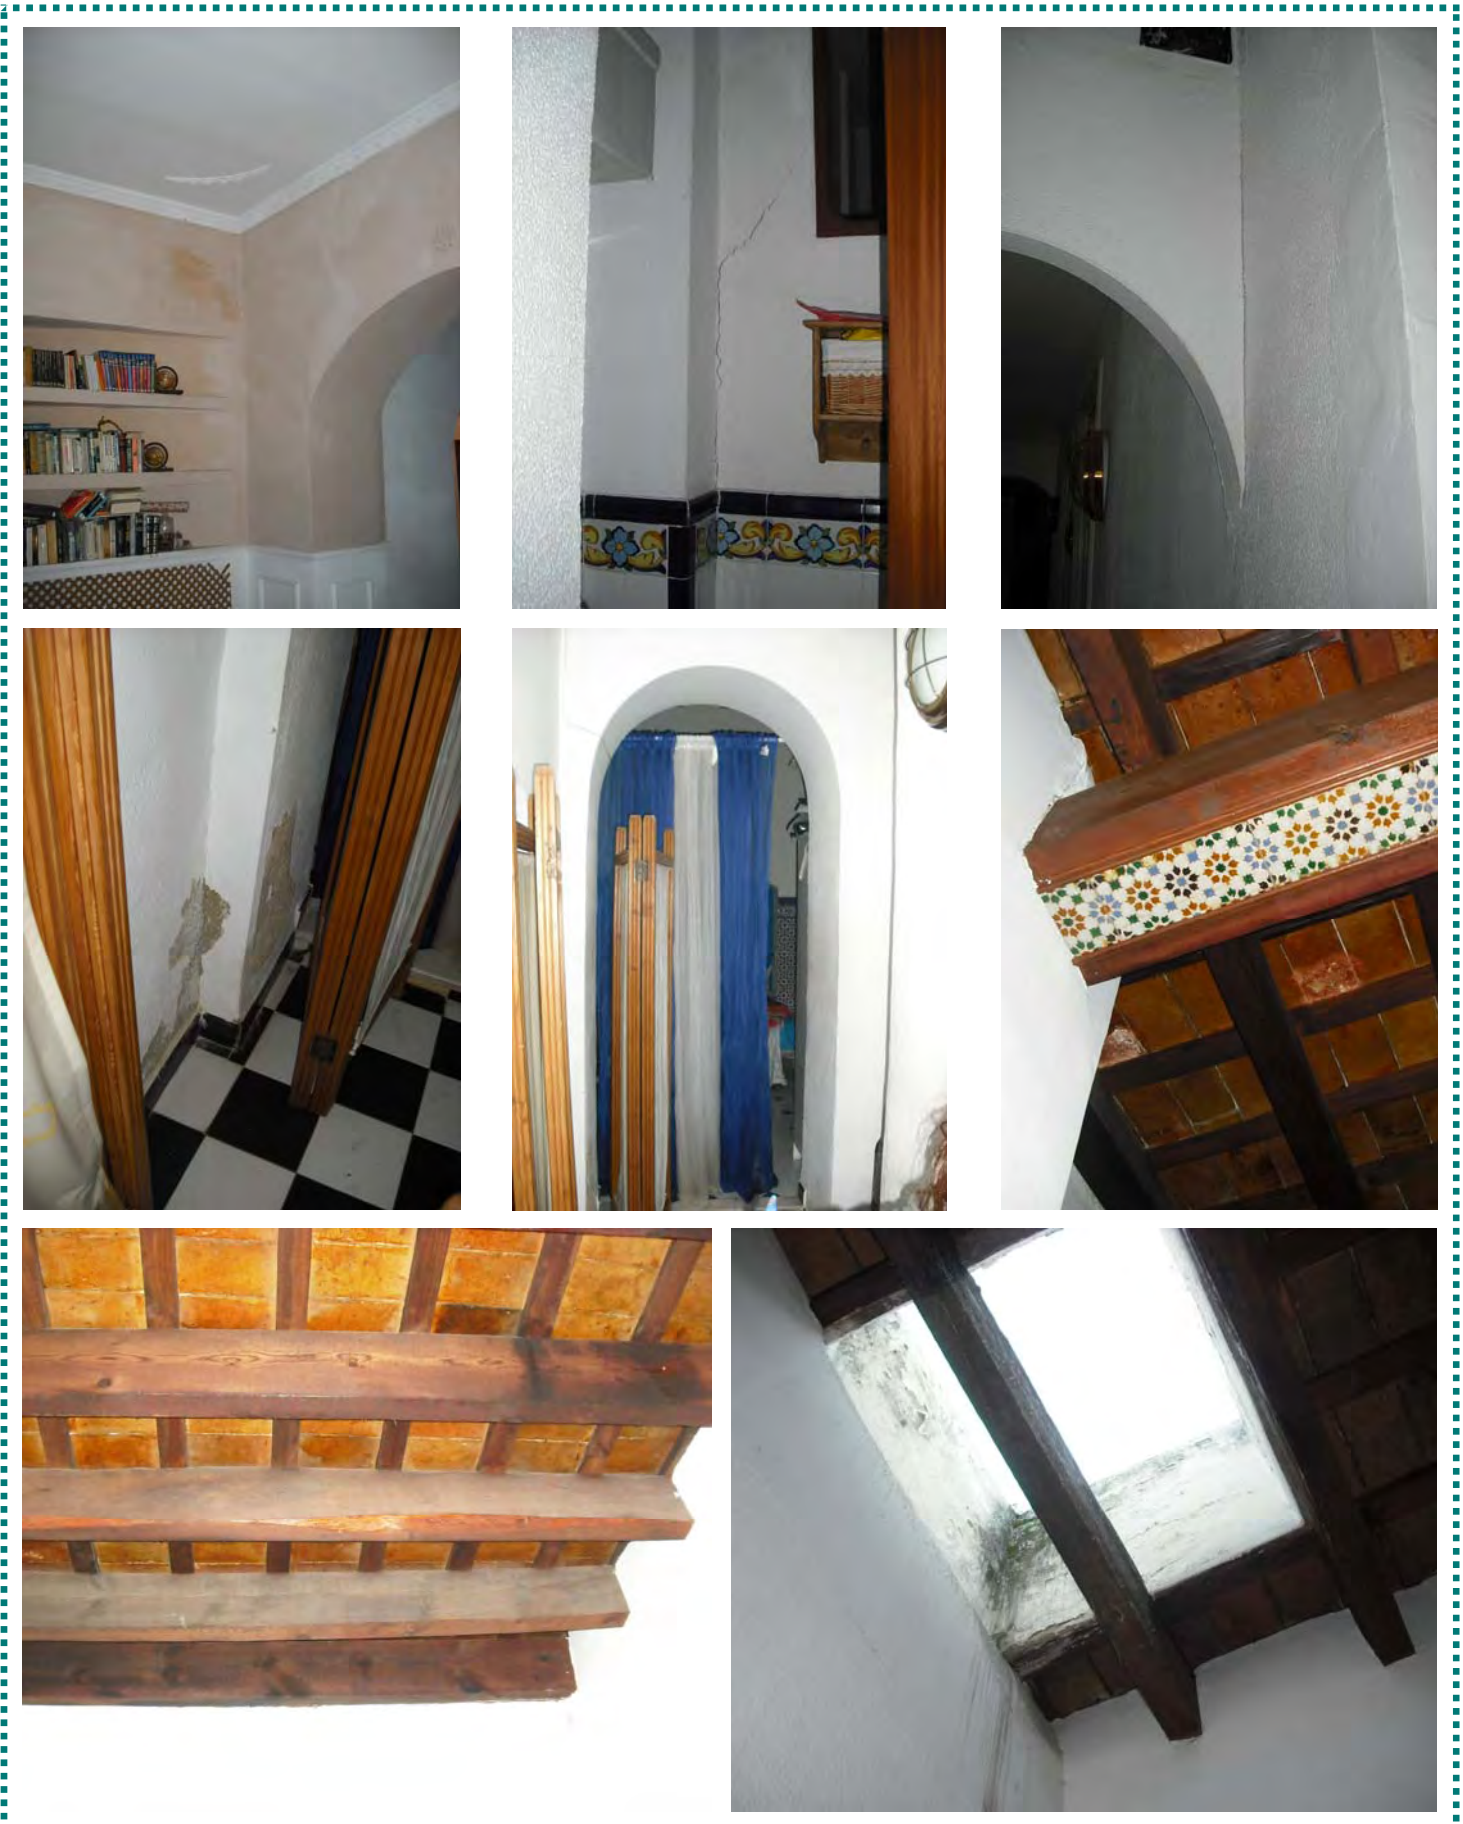
VIVIENDA B. Segunda Planta.

DATOS GENERALES							
¿Ocupada? SI	¿Cocina? NO						
Superficie construida: 90 m ² aprox.	¿Baño? SI	¿Cuántos? 1					
Número de estancias: 3	Estancias sin ventilación/iluminación: Dormitorio. El aseo ventila a la escalera de las zonas comunes y tiene un lucernario.						
¿Reformada? NO							
ESTABILIDAD							
FORJADOS	Son de vigas de madera y alfarjías cubiertos por falso techo de escayola en algunas estancias. Están afectados por humedad de filtración de la cubierta, por lo que está deteriorado por la humedad y agentes xilófagos.						
MUROS	Los cerramientos son posiblemente de fábrica mixta de ladrillo macizo y sillares enfoscados con mortero de cemento. Se encuentran en mal estado debido a las humedades de filtración, y a los asentamientos de la cimentación que han producido fisuras. La pintura está desprendida en algunas zonas.						
INSTALACIONES							
Las instalaciones se encuentran reformadas.

EFICIENCIA ENERGÉTICA							
CAPINTERIA	ESTADO DE CONSERVACIÓN	Nº	DIMENSION DEL HUECO				SUPERFICIE m ²
			2X1	1.5X1	1X1	0.5X0.5	
MADERA	MAL (M)	3	M	M	M	M	10,00 m ²
ALUMINIO							
ACERO							
ACCESIBILIDAD							
La accesibilidad a la vivienda no está garantizada, no existe ascensor y la dimensiones de la escalera no cumplen con normativa.							
<input checked="" type="checkbox"/> Difícilmente corregible <input type="checkbox"/> Fácilmente Corregible							
OBSERVACIONES							
La vivienda comunica con la segunda planta de Lancería, 13 a través de un arco de paso, formando una sola vivienda. El acceso a la cubierta se hace desde el nº 13 ya que la escalera existente se encuentra en mal estado de conservación y sus dimensiones no cumplen con las establecidas en la normativa vigente. El hueco de acceso a uno de los dormitorios no dispone de puerta, es una cortina.							
DATOS SOCIO-ECONÓMICO
