**CARACTERÍSTICAS DE LA FINCA**

**ESTADO DE CONSERVACIÓN DE LA FINCA: GRADO I**

**SECTOR IX SAN JUAN**  
**MANZANA: 56404**  
**PARCELA: 06**

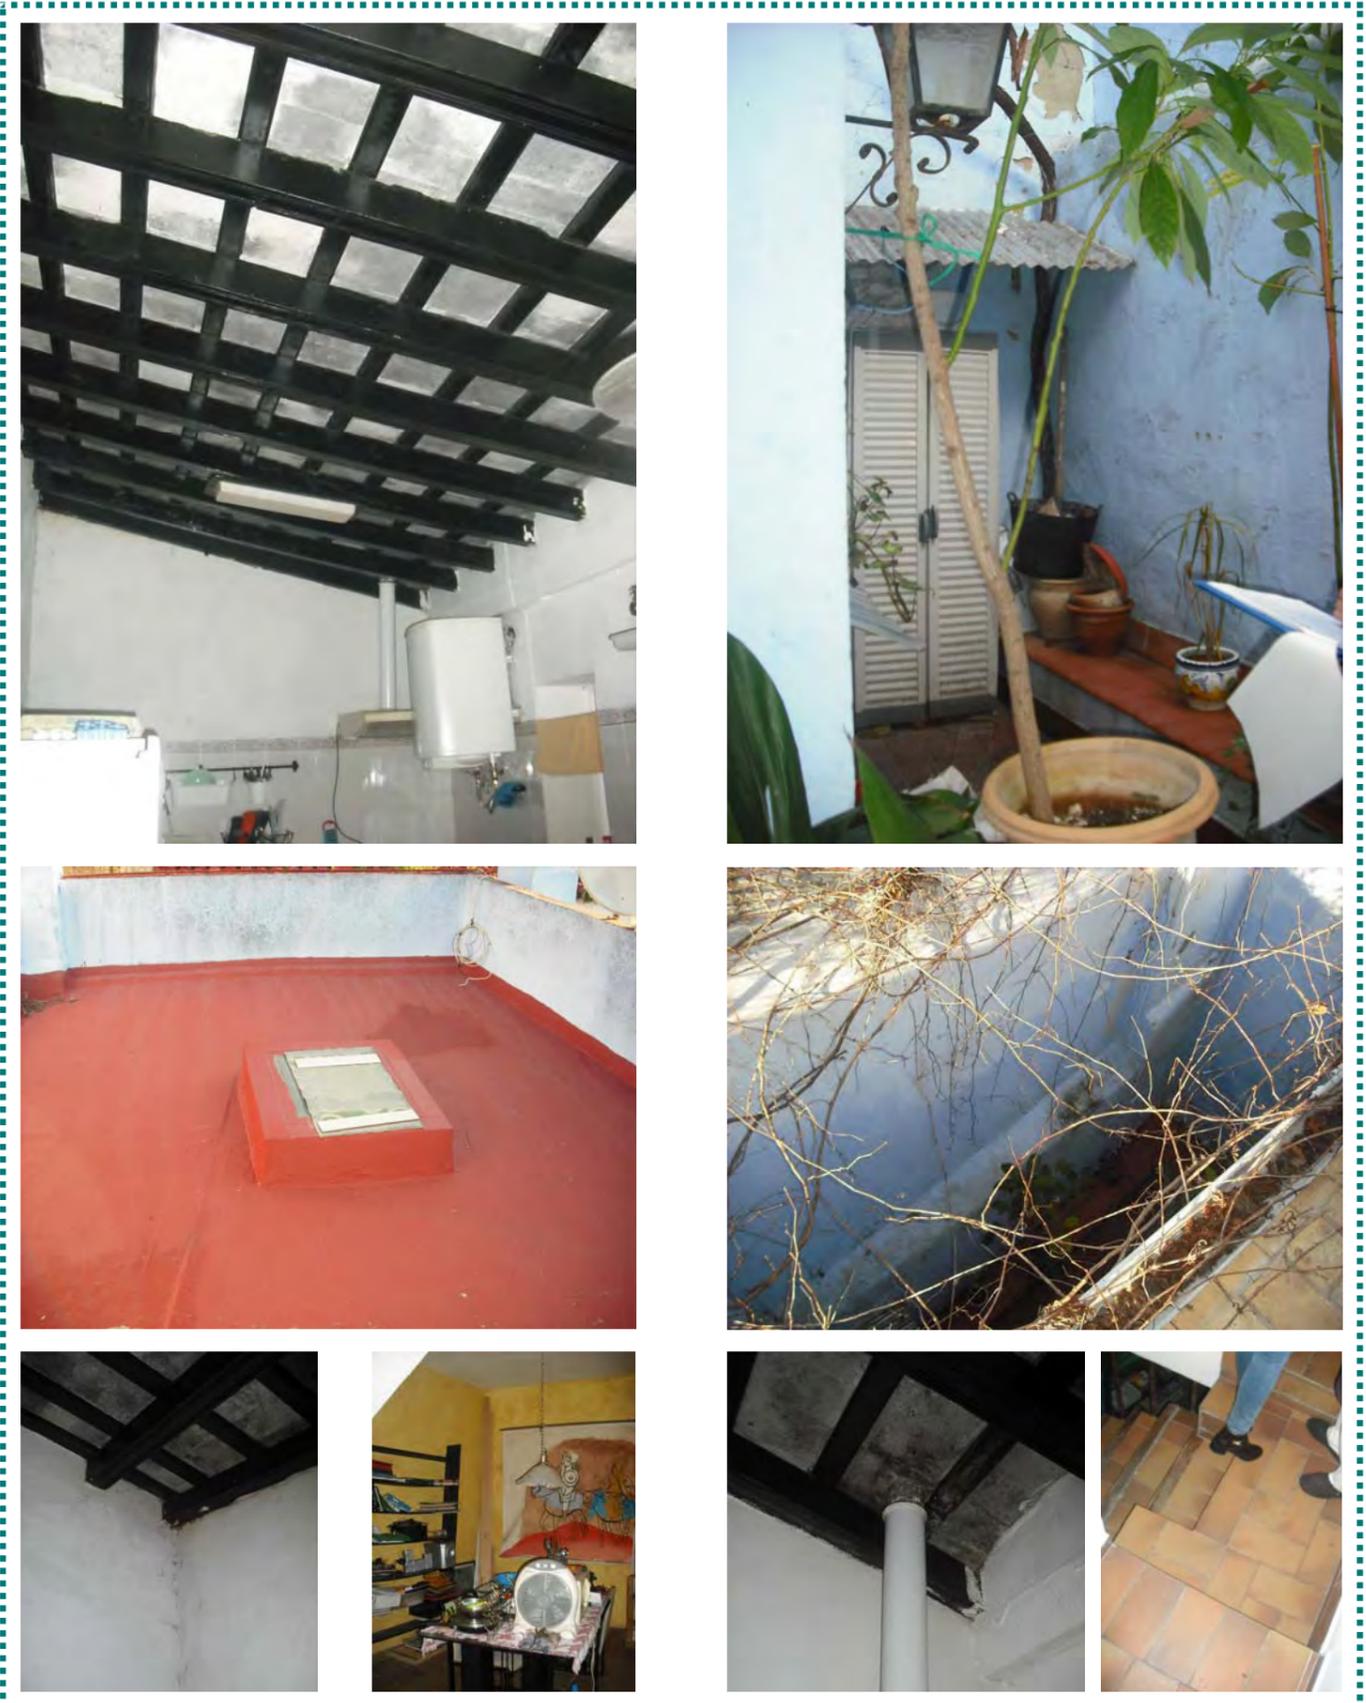
VIVIENDA A. Planta Baja y Primera.

DATOS GENERALES							
¿Ocupada? SI	¿Cocina? SI						
Superficie construida: 180 m <sup>2</sup> aprox.	¿Baño? SI	¿Cuántos? 1					
Número de estancias: 5	Estancias sin ventilación/iluminación: Salón. Baño iluminado a través de lucernario.						
¿Reformada? SI							
ESTABILIDAD							
FORJADOS	Tradicional de vigas de madera y alfarjías, con humedades de filtración en zonas localizadas. En algunos casos se encuentran tapados por falsos techos.						
MUROS	Son de fábrica de ladrillo macizo enfoscados con mortero de cemento, se encuentran dañados por humedad de capilaridad y con desperfectos en los enfoscados en zonas localizables.						
INSTALACIONES							
Todas las instalaciones están reformadas.							
EFICIENCIA ENERGÉTICA							
CAPINTERIA	ESTADO DE CONSERVACIÓN	Nº	DIMENSION DEL HUECO				SUPERFICIE m <sup>2</sup>
			2X1	1.5X1	1X1	0.5X0.5	
MADERA							
ALUMINIO	BIEN (B)	6	B B B		B B B		
ACERO							7,50 m <sup>2</sup>

ACCESIBILIDAD							
La accesibilidad a la vivienda no está garantizada.							
<input checked="" type="checkbox"/> Difícilmente corregible <input type="checkbox"/> Fácilmente Corregible							
OBSERVACIONES							
Cuenta con un patio interior con graves problemas de humedad y vegetación parásita. La vivienda posee una escalera interior que da acceso al dormitorio con 24 escalones, esta se considera no accesible ya que no cumple con la normativa vigente. En planta baja además de las estancias referidas a la vivienda, hay un pequeño apartamento de unos 30 m <sup>2</sup> usado ocasionalmente.							
DATOS SOCIO-ECONÓMICO							
REGIMEN DE OCUPACIÓN	COMPOSICIÓN FAMILIAR	EDAD	INGRESOS	MINUSVALÍA			
HABITADA	PROPIETARIO	60	SI	NO
