CARACTERÍSTICAS DE LA FINCA

ESTADO DE CONSERVACIÓN DE LA FINCA: GRADO I

SECTOR VIII EL CARMEN
MANZANA: 56382
PARCELA: 08

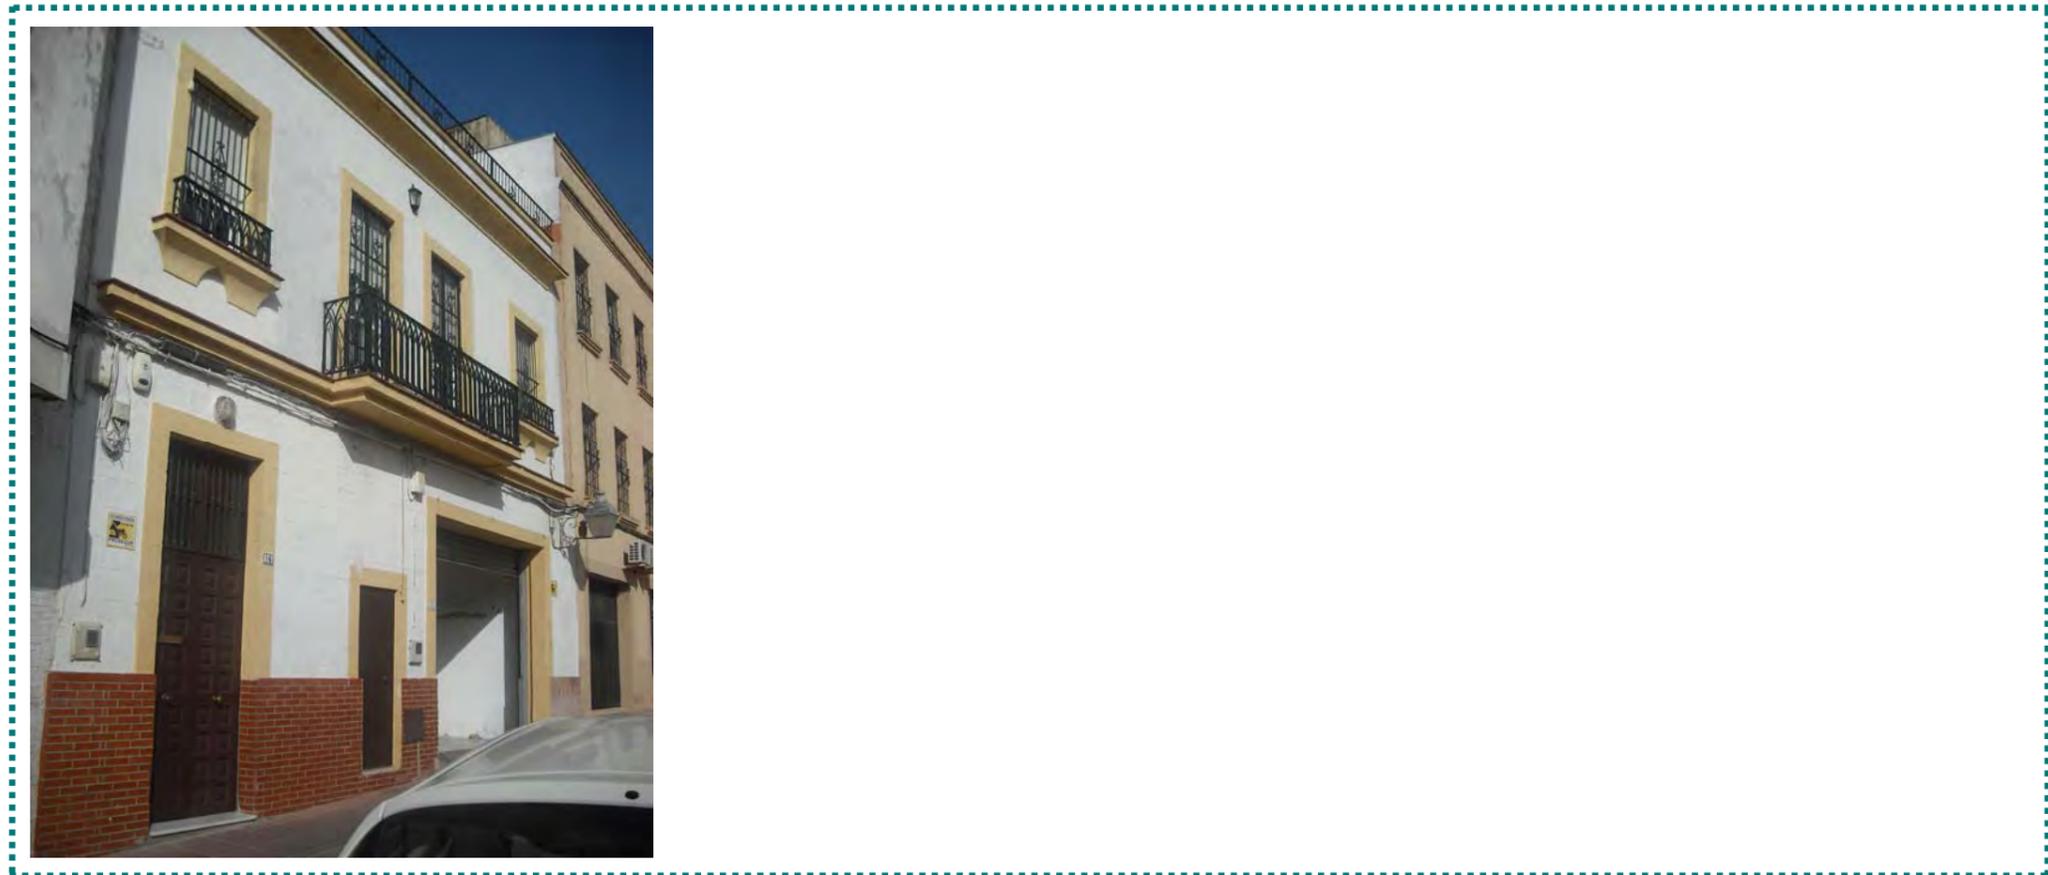
FACHADA	La fachada se encuentra en buen estado, salvo el enfoscado de la parte superior, que está afogado.
ESTRUCTURA	Se encuentra en buen estado.
CUBIERTA	Se encuentra en buen estado.
