CARACTERÍSTICAS DE LA FINCA

ESTADO DE CONSERVACIÓN DE LA FINCA: GRADO II

SECTOR VI LA COMPAÑÍA
MANZANA: 57413
PARCELA: 28

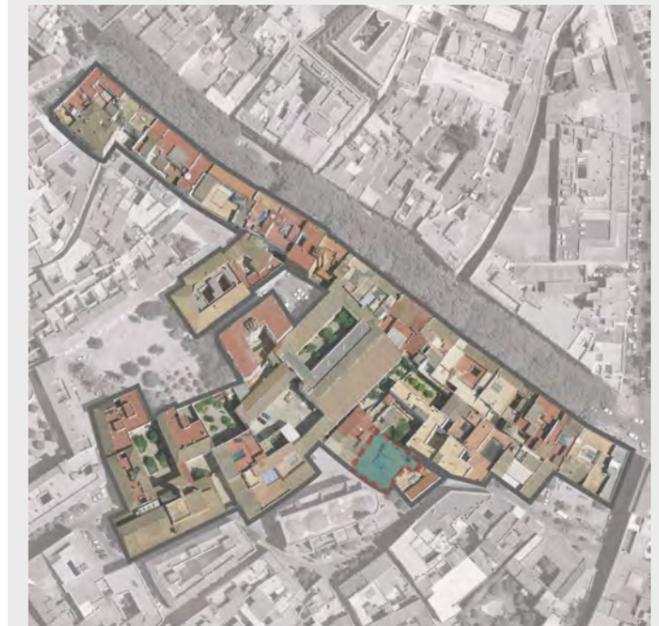
FACHADA	Presenta desprendimientos de la pintura y del enfoscado y de parte de las molduras de los cierros.
ESTRUCTURA	Se encuentra en buen estado general, ya que ha sido rehabilitada, aunque existen zonas inacabadas.
CUBIERTA	Se encuentra en buen estado en general, salvo la cubierta de teja que está sin terminar de rehabilitar.

ACTUACION PROPUESTA PARA LA FINCA	
	REHABILITACIÓN INTEGRAL
X	REHABILITACIÓN PARCIAL
	REHABILITACIÓN ESTÉTICA
