CARACTERÍSTICAS DE LA FINCA

SECTOR VI LA COMPAÑÍA

MANZANA: 57418

PARCELA: 17

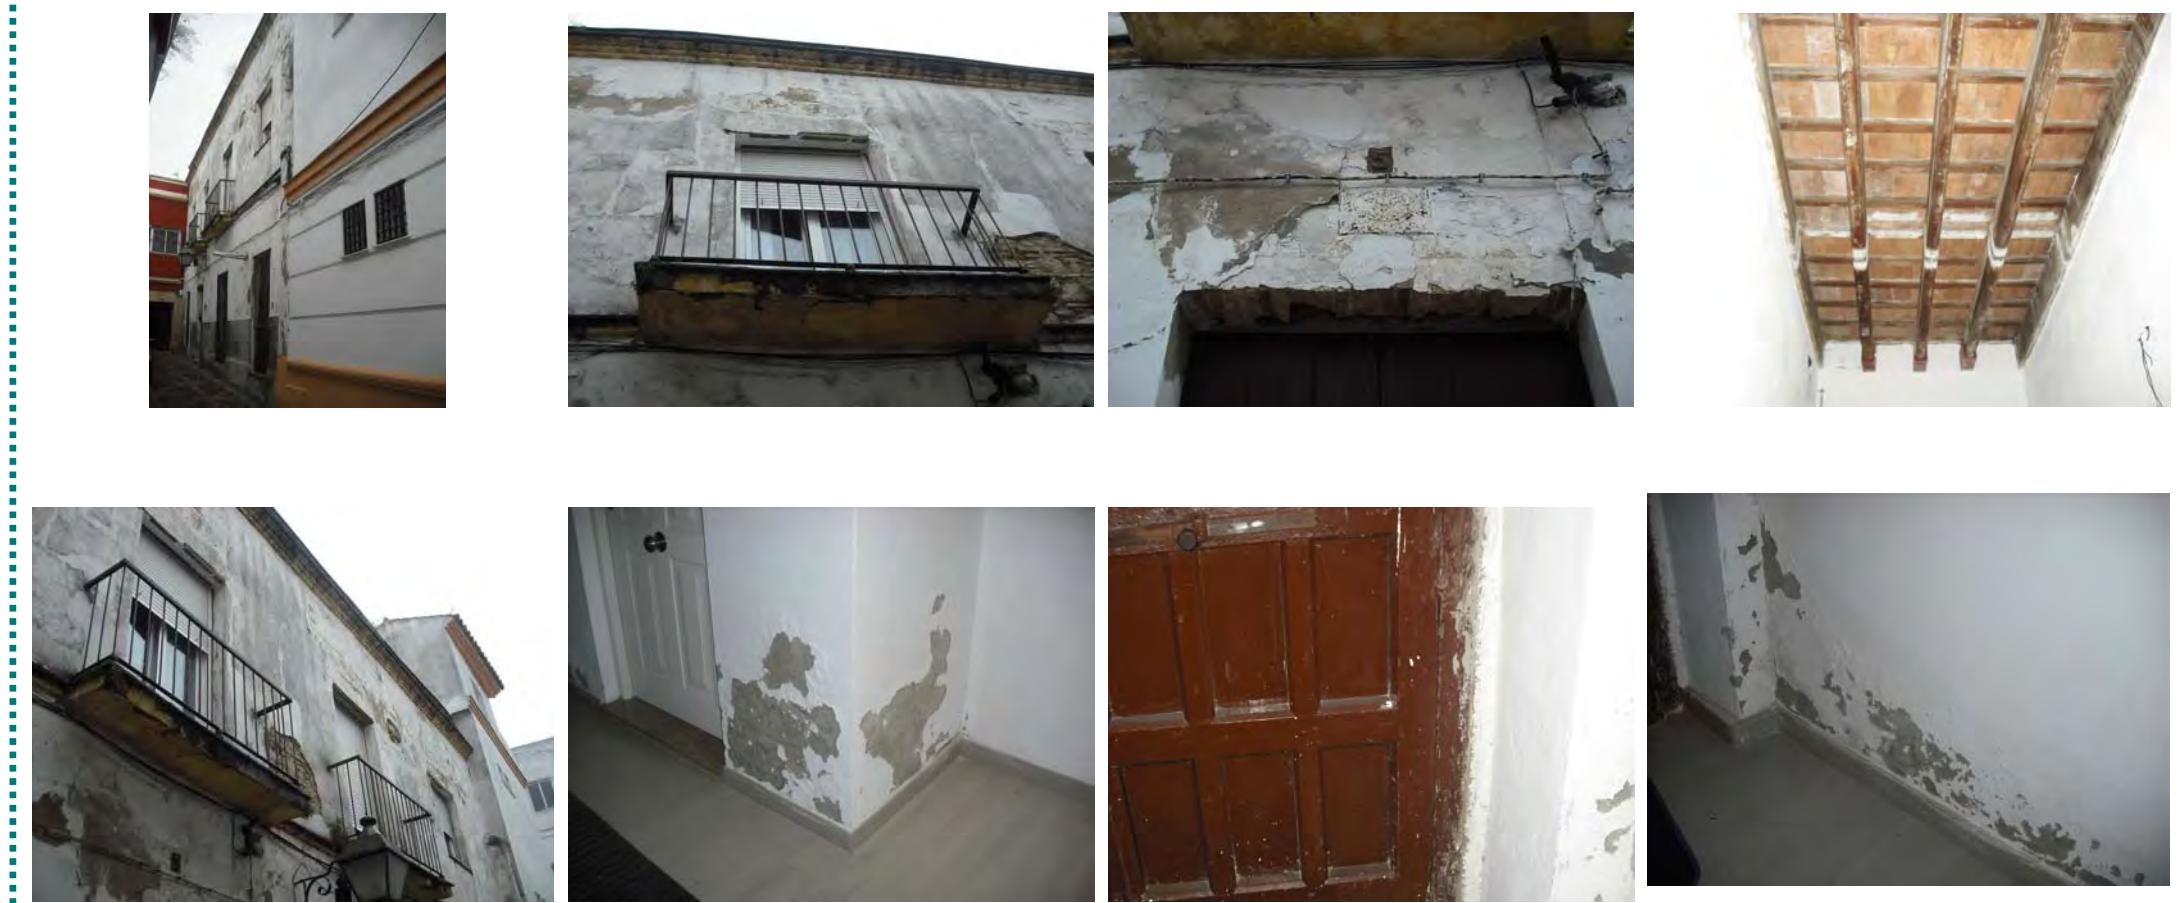
FACHADA	Presenta desprendimientos de la pintura y del paramento, incluso de parte de los balcones. La cerrajería se encuentra oxidada y deteriorada. La fachada no fue reformada durante la rehabilitación de la finca.
ESTRUCTURA	Aparentemente se encuentra en buen estado, salvo humedades de capilaridad en planta baja, pero parece afectar solo al paramento (foto).
CUBIERTA	Plana transitable con solería de ladrillo prensado, aparentemente en buen estado, no ha sido visitada.

ACTUACION PROPUESTA PARA LA FINCA	
	REHABILITACIÓN INTEGRAL
X	REHABILITACIÓN PARCIAL
	REHABILITACIÓN ESTÉTICA

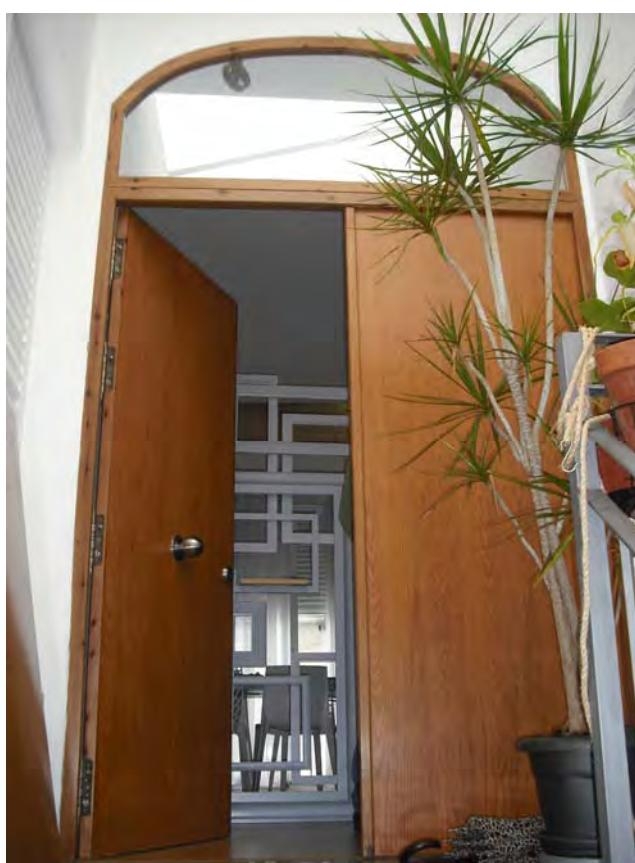
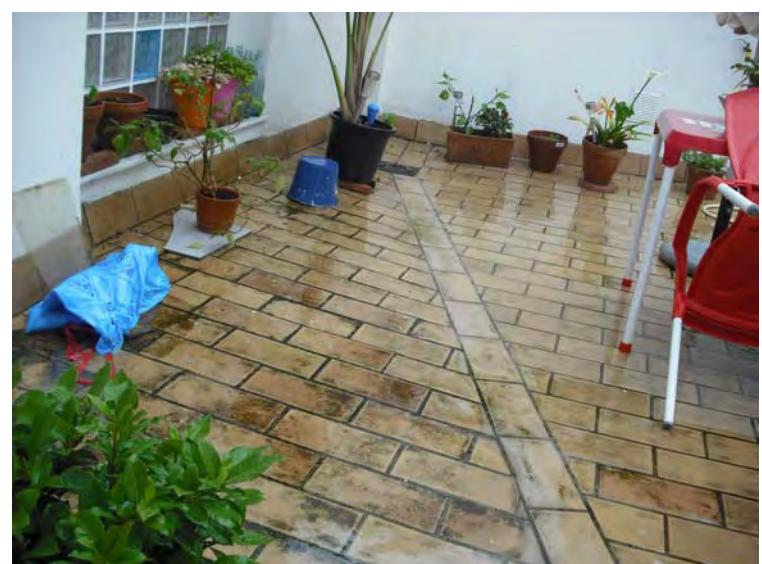
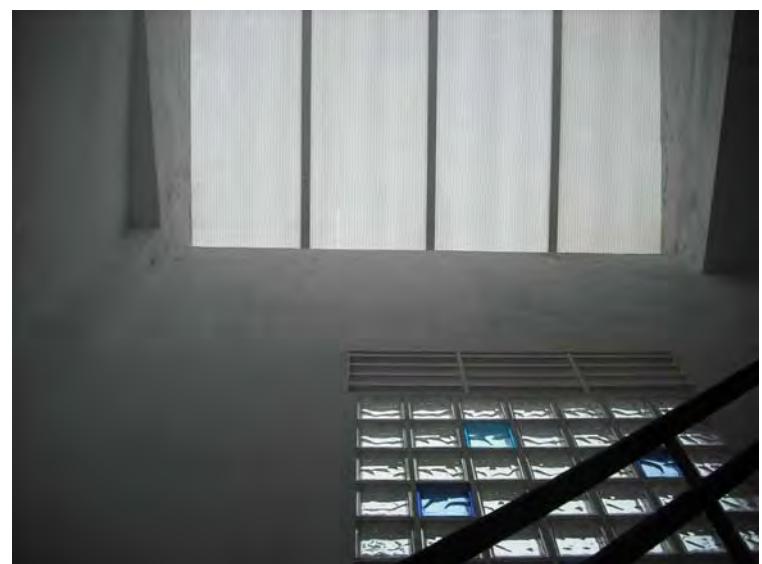
VIVIENDA B. Planta Primera.

FORJADOS	De vigas prefabricadas de hormigón con bovedillas cerámicas, se encuentra en buen estado de conservación, ya que ha sido sustituido recientemente.
MUROS	Son de fábrica mixta de ladrillo macizo y mampostería enfoscados con mortero de cemento y se encuentran en buen estado de conservación.

La vivienda posee 4 ventanas de aluminio que se encuentran en buen estado de conservación.

La vivienda ha sido rehabilitada recientemente y aparenta estar en buen estado de conservación.
