**CARACTERÍSTICAS DE LA FINCA**

**ESTADO DE CONSERVACIÓN DE LA FINCA: GRADO II**

**SECTOR VII REPARADORAS**  
**MANZANA: 54428**  
**PARCELA: 01**

ACTUACION PROPUESTA PARA LA FINCA	
	REHABILITACIÓN INTEGRAL
X	REHABILITACIÓN PARCIAL
	REHABILITACIÓN ESTÉTICA

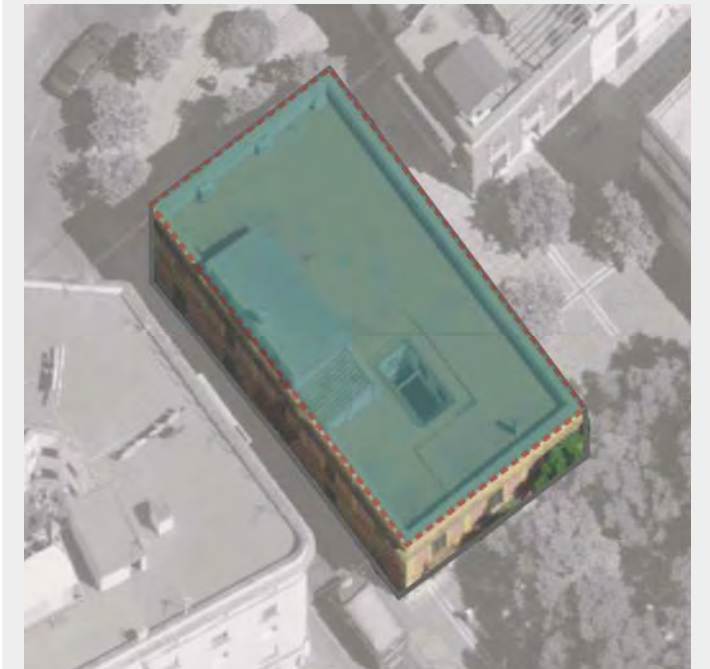
Se trata de una finca de tipología casa patio, datada del siglo XIX, con 2 viviendas alrededor de un pequeño patio, ambas en planta primera. La finca forma una única manzana, dando la fachada principal a la plaza Santiago. Posee 4 locales, 3 en planta baja y 1 en la planta primera, el cual es un espacio diáfano destinado a Peña Flamenca, que en la actualidad está vacío. Los cerramientos son de fábrica de sillares enfoscados con mortero de cemento y los forjados de vigas de madera y alfarjas tapados en algunas estancias con falso techo de escayola, y en otras estancias son de vigas de madera con entrevigado abovedado. La cubierta es plana transitable con solería de ladrillo prensado pintada con caucho, y desagua a un sumidero. El castillete tiene una cubierta de chapa ondulada con un canalón. A la altura del forjado de cubierta de un lado a otro del patio, se ha colocado una viga de hormigón prefabricado de forma poco estética.

FACHADA	Presenta desprendimientos de la pintura y el paramento, fisuras, crecimiento de vegetación en las cornisas y humedades de capilaridad y filtración.
ESTRUCTURA	Los muros y los forjados se encuentran deteriorados por la humedad, tanto de capilaridad como de filtración, de forma generalizada. En el patio se han dispuesto algunos puntales.
CUBIERTA	Cubierta plana transitable de vigas de madera y alfarjas, con pendientes hacia 2 sumideros, solucionada de manera defectuosa, ya que se aprecian acumulaciones de agua debido a errores en las pendientes y el sistema de desagüe es insuficiente, con lo cual existen problemas de filtraciones importantes.

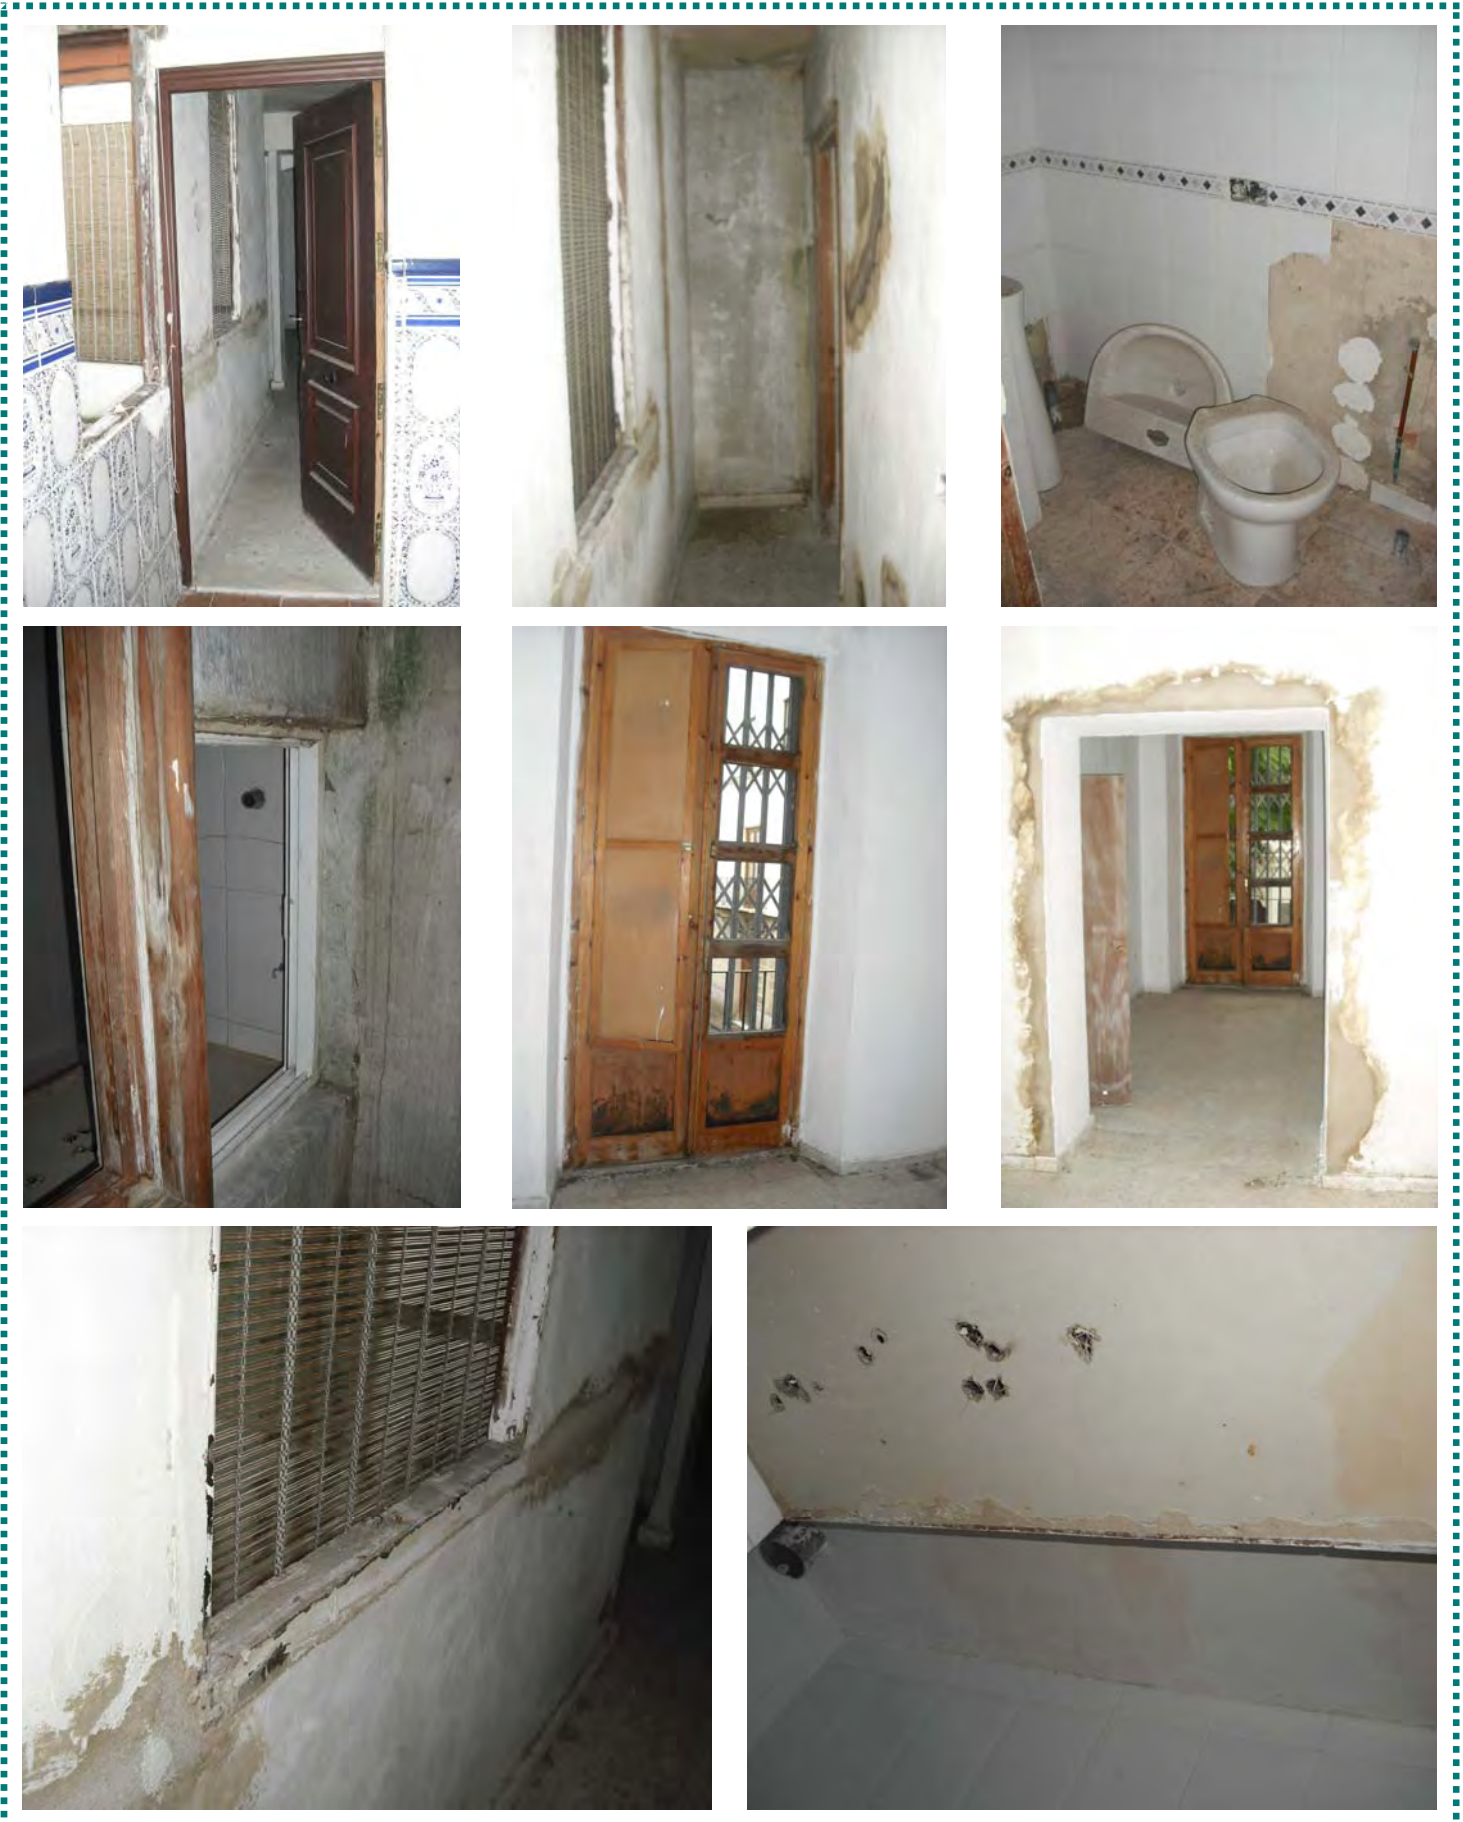
VIVIENDA A. Planta Primera.

ESTABILIDAD	
<b>FORJADOS</b>	De vigas de madera y alfarjías tapados por falso techo, debilitados por problemas de humedad. Se han dispuesto puntales en el patio.
<b>MUROS</b>	De fábrica de sillares enfoscados con mortero de cemento, presenta desprendimiento de la pintura en zonas localizadas.

La vivienda posee 6 ventanas de madera en mal estado de conservación, una de ellas no dispone de carpintería, sólo tiene una persiana. Los cerramientos son de fábrica de sillares enfoscados con mortero de cemento y no poseen ningún tipo de aislamiento. La cubierta es plana de vigas de madera y alfarjías, posiblemente sin aislamientos.

ACCESIBILIDAD	
La accesibilidad a la vivienda no está garantizada, ya que no existe ascensor y la escalera no cumple con la normativa vigente.	
<input checked="" type="checkbox"/> Difícilmente corregible	<input type="checkbox"/> Fácilmente Corregible

OBSERVACIONES	
En la actualidad se encuentra reformada parcialmente, posee estancias en bruto. Las dimensiones del pasillo no cumplen con la normativa vigente.

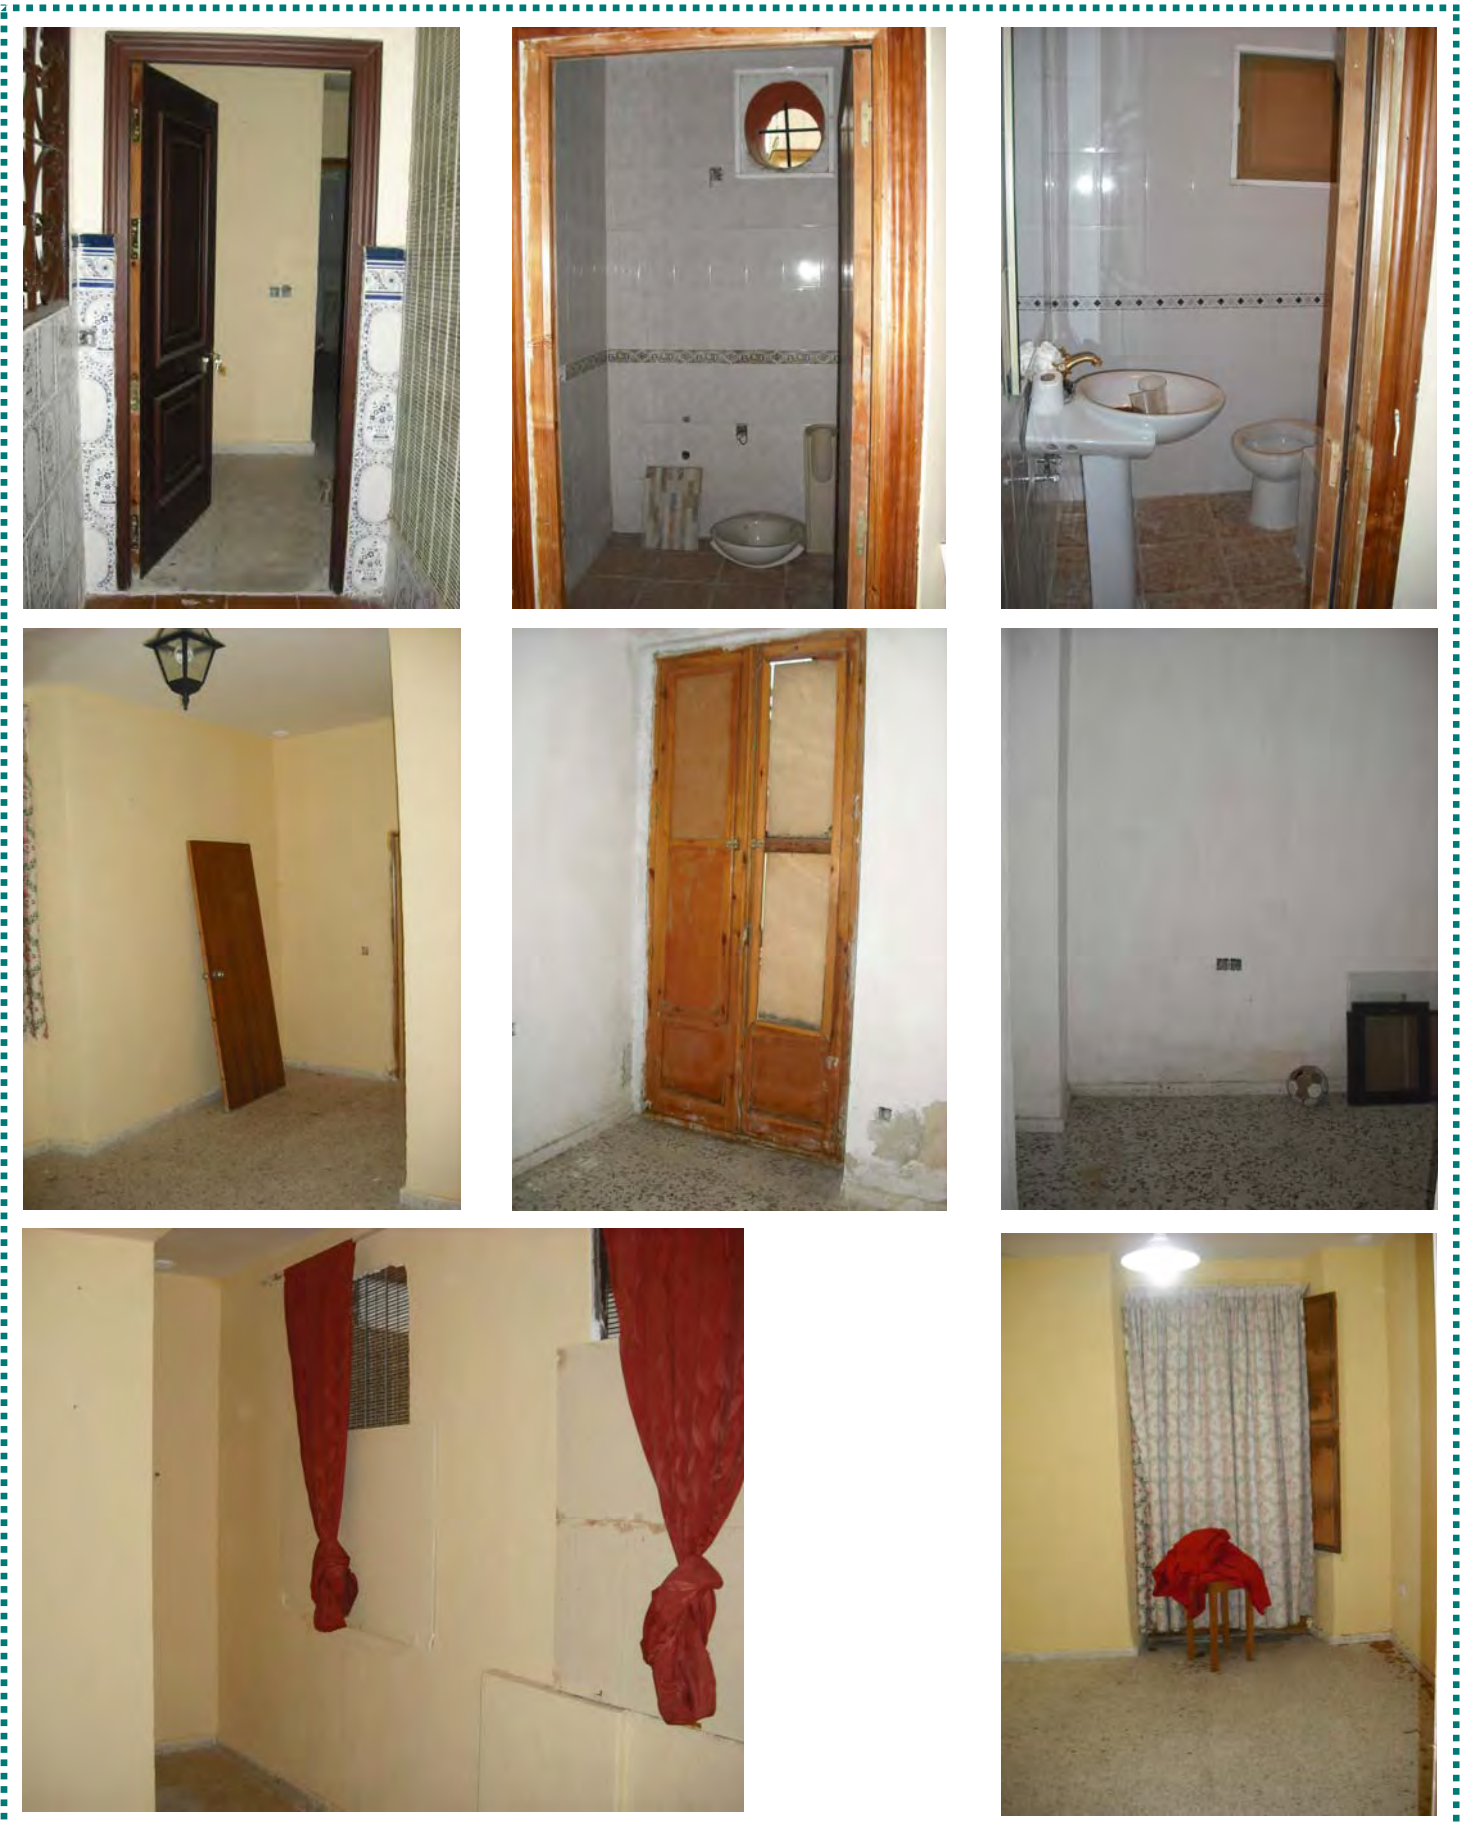
VIVIENDA B. Planta Primera.

DATOS GENERALES							
¿Ocupada?	NO	¿Cocina?	SI	¿Baño?	SI	¿Cuántos?	1
Superficie construida:	70 m <sup>2</sup> aprox.	Estancias sin ventilación/iluminación:					NO
Número de estancias:	3						
¿Reformada?	Parcialmente.						
ESTABILIDAD							
FORJADOS	De vigas de madera y alfarjas tapados por falso techo, debilitados por problemas de humedad. El formado está apuntalado en el patio.						
MUROS	De fábrica de sillares enfoscados con mortero de cemento, presenta desprendimiento de la pintura en zonas localizadas.						
INSTALACIONES							
Las instalaciones han sido reformadas.							
EFICIENCIA ENERGÉTICA							
CAPINTERIA	ESTADO DE CONSERVACIÓN	Nº	DIMENSION DEL HUECO				SUPERFICIE
			2X1	1.5X1	1X1	0.5X0.5	
MADERA	MAL (M)	4	M	M M M			6,50 m <sup>2</sup>
ALUMINIO	MAL (M)	1				M	0,25 m <sup>2</sup>
ACERO							
ACCESIBILIDAD							
La accesibilidad a la vivienda no está garantizada, ya que no existe ascensor y la escalera no cumple con la normativa vigente.

<input checked="" type="checkbox"/> Difícilmente corregible <input type="checkbox"/> Fácilmente Corregible							
OBSERVACIONES							
La mayoría de las estancias dan a la fachada, salvo en salón y el baño, que dan al patio interior. En la actualidad se encuentra reformada parcialmente porque no ha sido terminada, la cocina está sin montar.							
DATOS SOCIO-ECONÓMICO							
REGIMEN DE OCUPACIÓN	COMPOSICIÓN FAMILIAR	EDAD	INGRESOS	MINUSVALÍA			
NO HABITADA	PROPIETARIO	55	SI	NO
