CARACTERÍSTICAS DE LA FINCA

ESTADO DE CONSERVACIÓN DE LA FINCA: GRADO III

SECTOR VI LA COMPAÑIA
MANZANA: 57413
PARCELA: 26

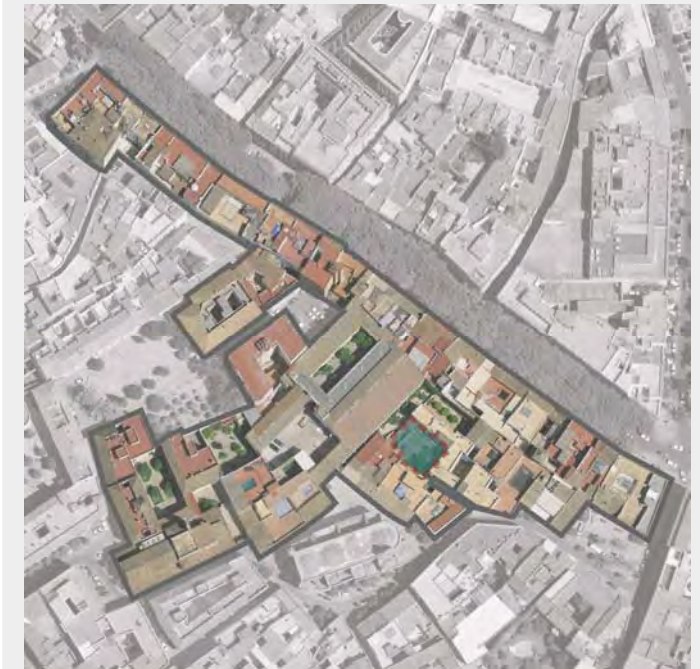
Se trata de una finca residencial de tipología popular, compuesta por 3 viviendas, posiblemente de principios o mediados del siglo XX. Está ubicada entre medianeras y se accede a través de una puerta en calle paz que abre al patio. Es el resultado de la superposición, a lo largo de los años, de estancias de mala calidad alrededor del patio sin orden alguno. Los muros de cerramiento son probablemente de fábrica de ladrillo macizo y el forjado es en unas estancias de vigas de madera y alfarjías y en otras de viguetas metálicas y bovedillas. La cubierta es de planchas de fibrocemento y en otras estancias de teja árabe, y todas tienen pendiente hacia el patio. La finca está unida a la correspondiente de calle Nuestro Padre Jesús de la Sagrada Cena, 15. Se encuentra en mal estado general por la falta de mantenimiento, humedad, suciedad...

FACHADA	La fachada es donde se ubica la puerta de acceso al patio, a través de la estrecha calle paz. Tan solo dispone de un muro y una puerta de acero. Se encuentra en buen estado, salvo la parte superior que no está pintada.
ESTRUCTURA	Principalmente de muros de ladrillo macizo enfoscados con mortero de cemento, está afectada por humedad de capilaridad y de filtraciones, ya que la cubierta tiene problemas de impermeabilidad, ya que se encuentra debilitada al estar las vigas metálicas oxidadas.
CUBIERTA	Se encuentra en avanzado estado de deterioro por falta de impermeabilización, problemas para la evacuación de aguas pluviales y crecimiento de vegetación.

ACTUACION PROPUESTA PARA LA FINCA	
X	REHABILITACIÓN INTEGRAL
	REHABILITACIÓN PARCIAL
	REHABILITACIÓN ESTÉTICA

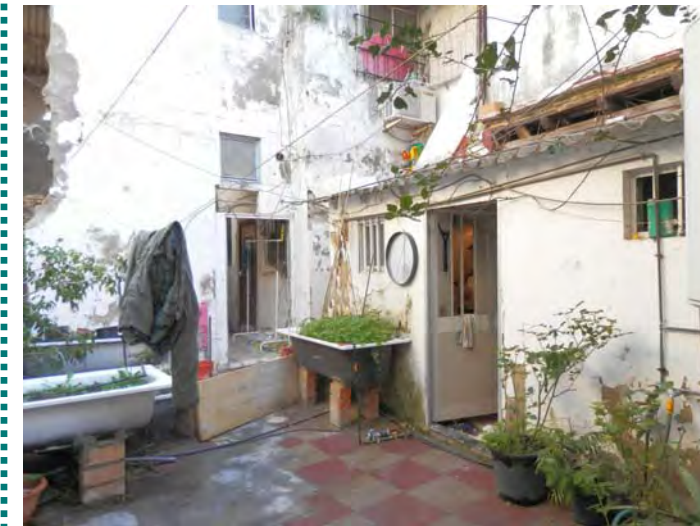
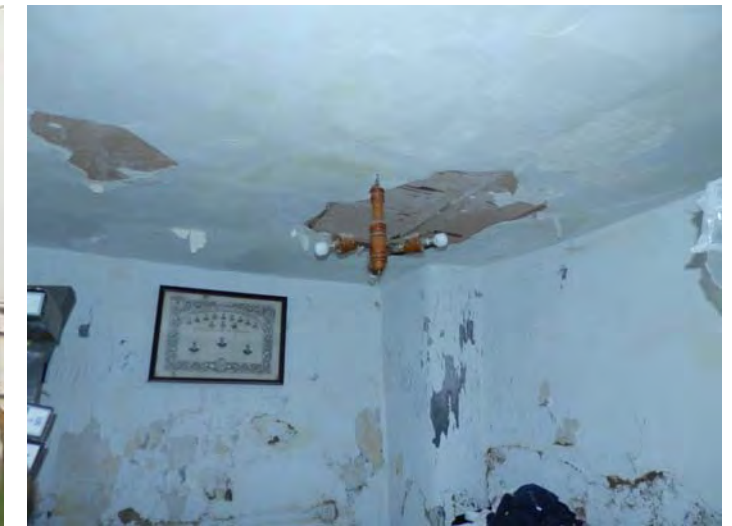
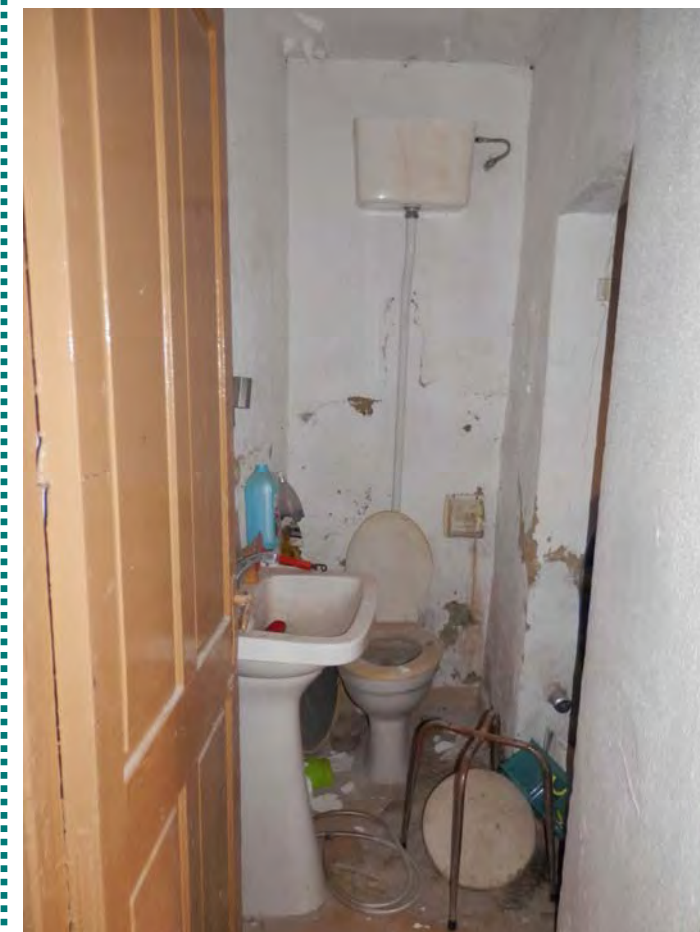
VIVIENDA A. Planta Baja.

FORJADOS	Se intuye que son de vigas metálicas y bovedillas. Las viguetas están corroídas por la humedad y la pintura desprendida.
MUROS	Posiblemente de ladrillo macizo enfoscado con mortero de cemento con desprendimientos de la pintura y el paramento debido a la humedad de capilaridad y a la falta de mantenimiento.

La vivienda posee 4 ventanas de aluminio que se encuentra en regular estado de conservación. Los cerramientos son fábrica de ladrillo macizo enfoscado con mortero de cemento, sin ningún tipo de aislamiento y afectados por humedad de capilaridad.

La accesibilidad a la vivienda no está garantizada, hay un escalón de unos 10-12 cm.

La vivienda no cumple con las exigencias de habitabilidad según la normativa vigente. Una parte de la vivienda tiene cubierta de planchas de fibrocemento, el resto es forjado de planta primera,

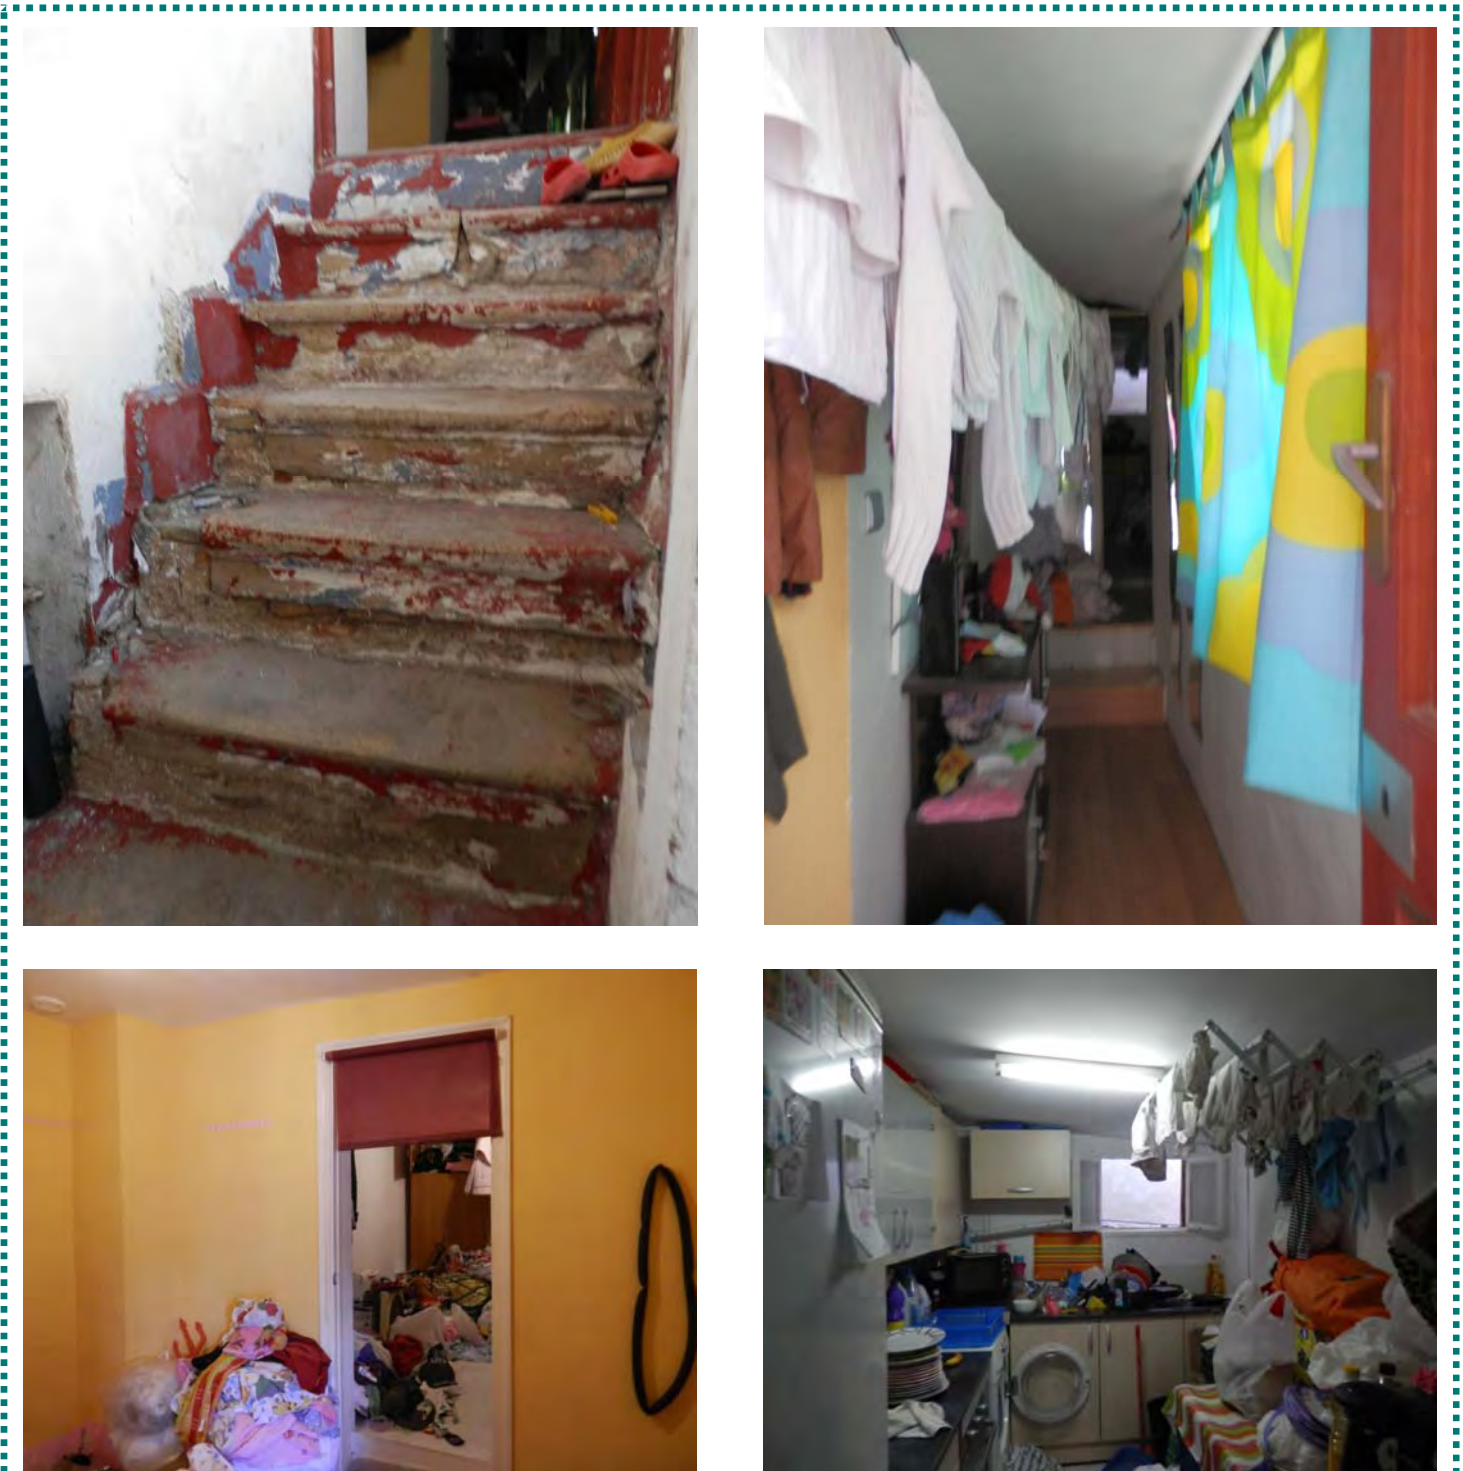
VIVIENDA B. Planta Primera.

DATOS GENERALES							
¿Ocupada?	NO	¿Cocina?	SI				
Superficie construida:	60 m² aprox.	¿Baño?	SI	¿Cuántos?	1		
Número de estancias:	2	Estancias sin ventilación/iluminación: -					
¿Reformada?	NO						
ESTABILIDAD							
FORJADOS	Se intuye que son de vigas metálicas y bovedillas. Las viguetas están corroídas por la humedad y la pintura desprendida. El forjado de cubierta parece ser de vigas de madera y alfarjas con teja árabe y cubierto por falso techo, se encuentra aparentemente en buen estado.						
MUROS	Posiblemente de ladrillo macizo enfoscado con mortero de cemento se encuentra en buen estado en general.						
INSTALACIONES							
Todas las instalaciones se encuentran obsoletas.							
EFICIENCIA ENERGÉTICA							
CAPINTERIA	ESTADO DE CONSERVACIÓN	Nº	DIMENSION DEL HUECO				SUPERFICIE m²
			2X1	1.5X1	1X1	0.5X0.5	
MADERA							
ALUMINIO	REGULAR (R)	6		R	R R R R R	6,50 m²	
ACERO							
La vivienda posee 6 ventanas de aluminio que se encuentra en regular estado de conservación. Los cerramientos son fábrica de ladrillo macizo enfoscado con mortero de cemento, sin ningún tipo de aislamiento y la cubierta es de teja árabe con forjado, posiblemente, de vigas de madera y alfarjas cubierto por falso techo.

POSEE CERTIFICADO ITE/IEE: NO							
ACCESIBILIDAD							
La accesibilidad a la vivienda no está garantizada, la escalera está muy deteriorada y no cumple con normativa vigente.							
<input checked="" type="checkbox"/> Difícilmente corregible <input type="checkbox"/> Fácilmente Corregible							
OBSERVACIONES							
Los dos dormitorios están comunicados entre sí.							
DATOS SOCIO-ECONÓMICO							
REGIMEN DE OCUPACIÓN	COMPOSICIÓN FAMILIAR	EDAD	INGRESOS	MINUSVALÍA			
NO HABITADA	PROPIETARIO	70	SI	SI

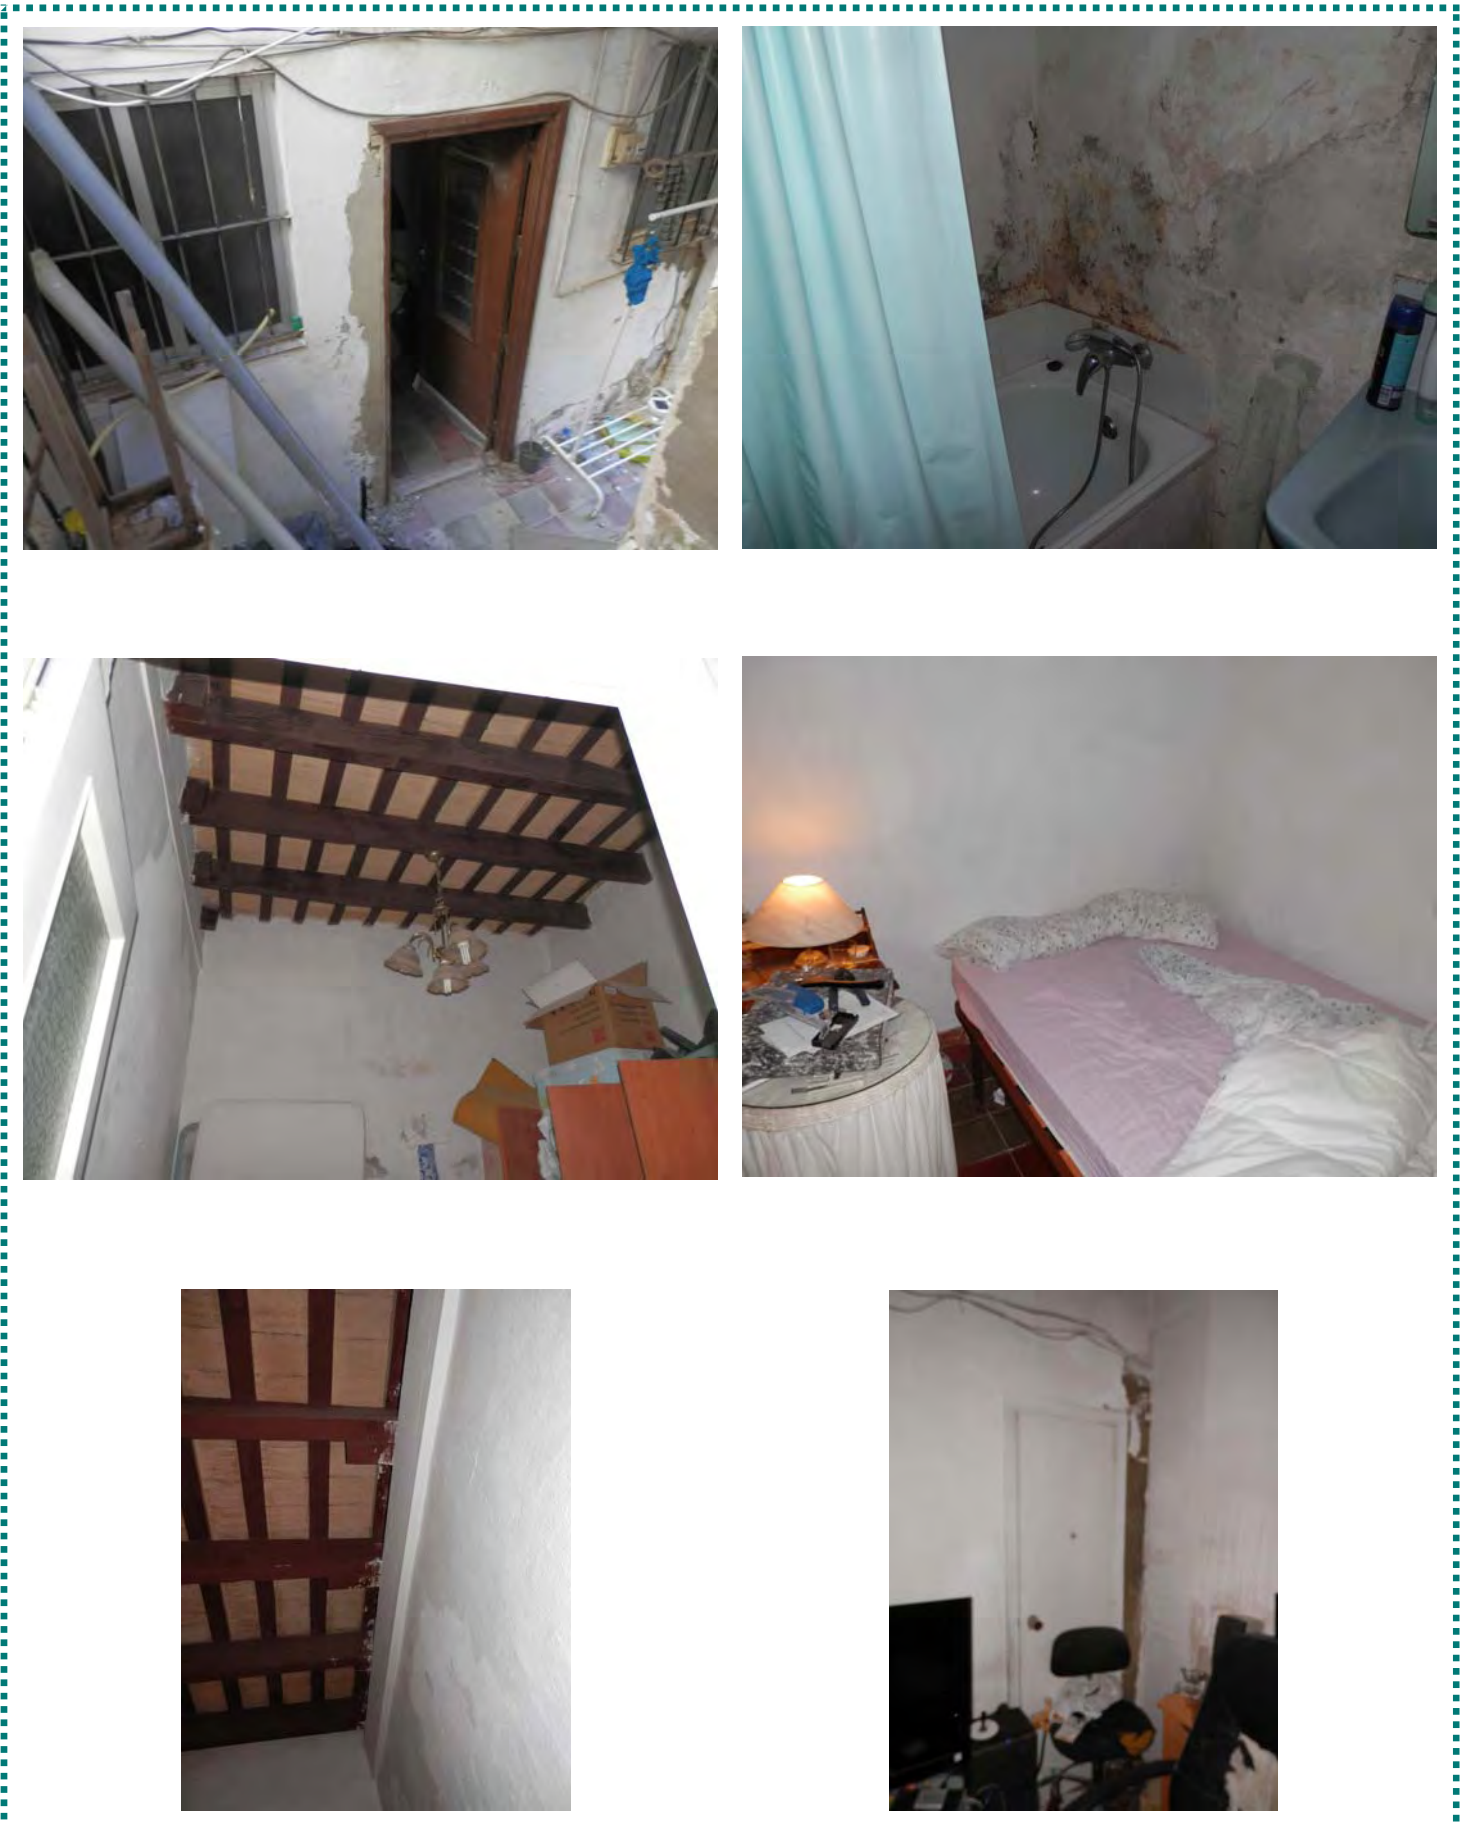
VIVIENDA C. Planta Baja.

DATOS GENERALES							
¿Ocupada? SI	¿Cocina? NO						
Superficie construida: 50 m ² aprox.	¿Baño? SI	¿Cuántos? 1					
Número de estancias: 3	Estancias sin ventilación/iluminación: 2 dormitorios						
¿Reformada? NO							
ESTABILIDAD							
FORJADOS	De vigas de madera y alfarjas en buen estado aparente, aunque posee algunas humedades de filtración.						
MUROS	Posiblemente de ladrillo macizo enfoscado con mortero de cemento se encuentra en buen estado en general, salvo humedades de capilaridad localizadas y en el baño, que carece de alicatado y está afectado por la humedad.						
INSTALACIONES							
Las instalaciones se encuentran obsoletas.							
EFICIENCIA ENERGÉTICA							
CAPINTERIA	ESTADO DE CONSERVACIÓN	Nº	DIMENSION DEL HUECO				SUPERFICIE m ²
			2X1	1.5X1	1X1	0.5X0.5	
MADERA							
ALUMINIO	REGULAR (R)	3			R R R		3,00 m ²
ACERO							
POSEE CERTIFICADO ITE/IEE: NO							
ACCESIBILIDAD							
La accesibilidad a la vivienda no está garantizada, hay un escalón de unos 10-12 cm.

<input type="checkbox"/> Difícilmente corregible <input checked="" type="checkbox"/> Fácilmente Corregible							
OBSERVACIONES							
La planta de arriba son una serie de estancias usadas como almacén, a las que se accede desde una escalera exterior a la vivienda.							
DATOS SOCIO-ECONÓMICO							
REGIMEN DE OCUPACIÓN	COMPOSICIÓN FAMILIAR	EDAD	INGRESOS	MINUSVALÍA			
HABITADA	INQUILINO	35	NO	SI
