CARACTERÍSTICAS DE LA FINCA

SECTOR VII REPARADORAS
MANZANA: 56428
PARCELA: 05

MAPA DE INFRAVIVIENDA: ANÁLISIS DEL PARQUE RESIDENCIAL. CENTRO HISTÓRICO: INTRAMUROS

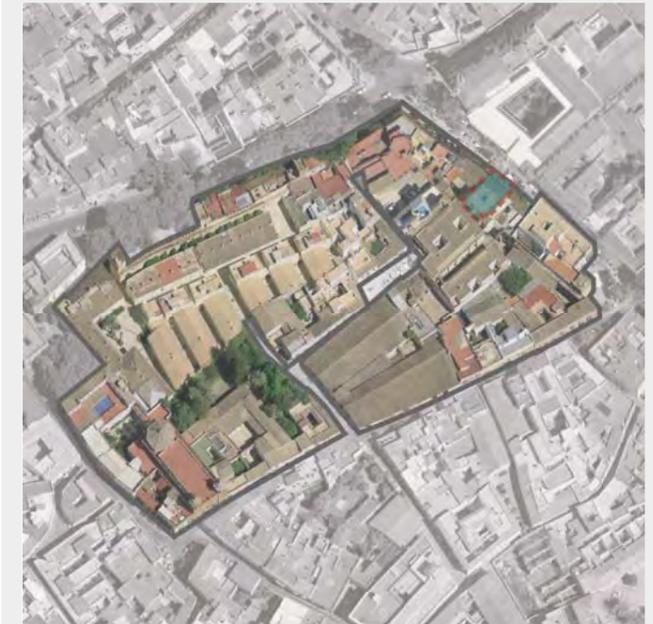
Se trata de una finca residencial de tipología popular, de principios del siglo XIX, adosada al lienzo de la muralla y parte del Torreón. Entre medianeras y una fachada a calle Porvera, compuesta por estancias desordenadas desarrolladas alrededor de un patio central, sin quedar definidas las distintas viviendas. Los muros de mampostería enfoscados con mortero y los forjados tradicional de vigas de madera y alfarjas, en cuanto a la cubierta se trata de tejas árabes protegida por lámina impermeabilizante con acabado de aluminio y un patio principal apuntalado, con graves problemas de humedad y abundante crecimiento de vegetación. Tiene dos locales consolidados aunque con problemas de humedad.

ESTADO DE CONSERVACIÓN DE LA FINCA: GRADO III

FACHADA	Con problemas de humedad, crecimiento de vegetación y los balcones se encuentran debilitados, crecimiento de vegetación y algunas fisuras.
ESTRUCTURA	Forjado tradicional de madera con vigas afectadas por pudrición y fisuras afectando al conjunto de la finca. Varias zonas apuntaladas para la consolidación conjunta.
CUBIERTA	Cubierta inclinada de tejas árabes y una mínima parte cubierta plana con una escalera de acceso en condiciones muy deficientes.

X	REHABILITACIÓN INTEGRAL
	REHABILITACIÓN PARCIAL
	REHABILITACIÓN ESTÉTICA

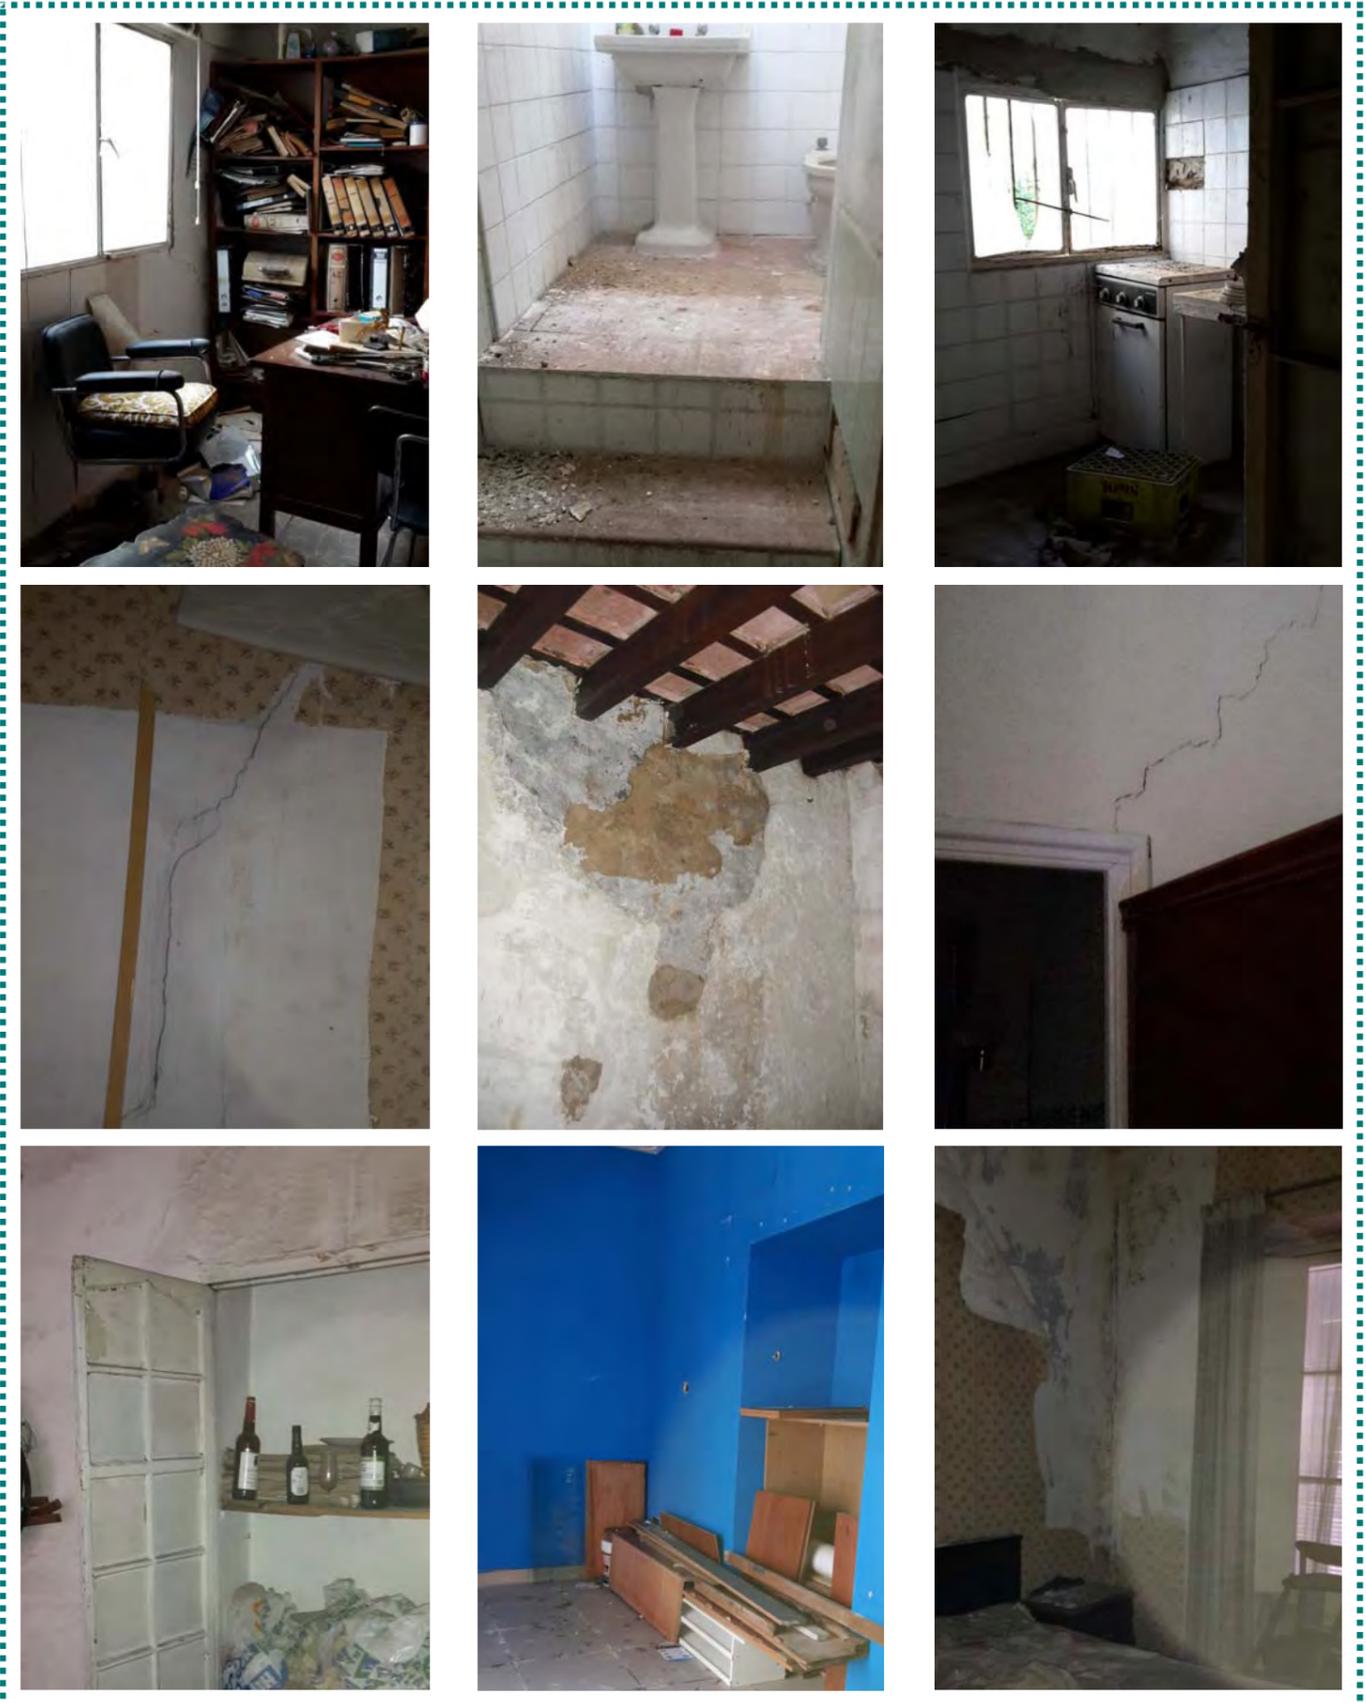
VIVIENDA A

DATOS GENERALES				
¿Ocupada? NO	¿Cocina? -			
Superficie construida: 526,00 m ²	¿Baño? -	¿Cuántos? -		
Número de estancias: No se diferencian con exactitud.	Estancias sin ventilación/iluminación: NO			
¿Reformada? NO				
ESTABILIDAD				
FORJADOS	El forjado es de vigas de madera y alfarjías, tapado con falso techo en la mayoría de las estancias, y se encuentra en mal estado debilitado por problemas de humedad de filtración, agentes xilófagos y pudrición. Vigas reforzadas con canes. Zonas apuntalados en los elementos más deteriorados y con flecha.			
MUROS	En general de mampostería con desprendimiento y desplomes. Fisuras importantes en huecos y particiones e importantes problemas de humedad de capilaridad.			
INSTALACIONES				
Las instalaciones están obsoletas.				
EFICIENCIA ENERGÉTICA				
La carpintería es de acero y de madera de diferentes tamaños y en mal estado de conservación. Los cerramientos de mampostería enfoscados con mortero sin aislamiento y afectados con humedades de capilaridad y filtración. El forjado de cubierta de tejas árabes y plana transitable sin aislamiento y con una lámina impermeabilizante con acabado de aluminio.

POSEE CERTIFICADO ITE/IEE: NO				
ACCESIBILIDAD				
La accesibilidad a la vivienda no está garantizada. (Ver observaciones)				
<input type="checkbox"/> Difícilmente corregible <input checked="" type="checkbox"/> Fácilmente Corregible				
OBSERVACIONES				
La vivienda no cumple con las exigencias de habitabilidad según la normativa vigente. La finca tiene muchos cambios de desnivel (un escalón) entre una estancia y otra.				
DATOS SOCIO-ECONÓMICO				
REGIMEN DE OCUPACIÓN	COMPOSICIÓN FAMILIAR	EDAD	INGRESOS	MINUSVALÍA
NO HABITADA	PROPIETARIO	55	SI	NO
