CARACTERÍSTICAS DE LA FINCA

ESTADO DE CONSERVACIÓN DE LA FINCA: GRADO III

SECTOR XVI BELÉN
MANZANA: 55381
PARCELA: 05

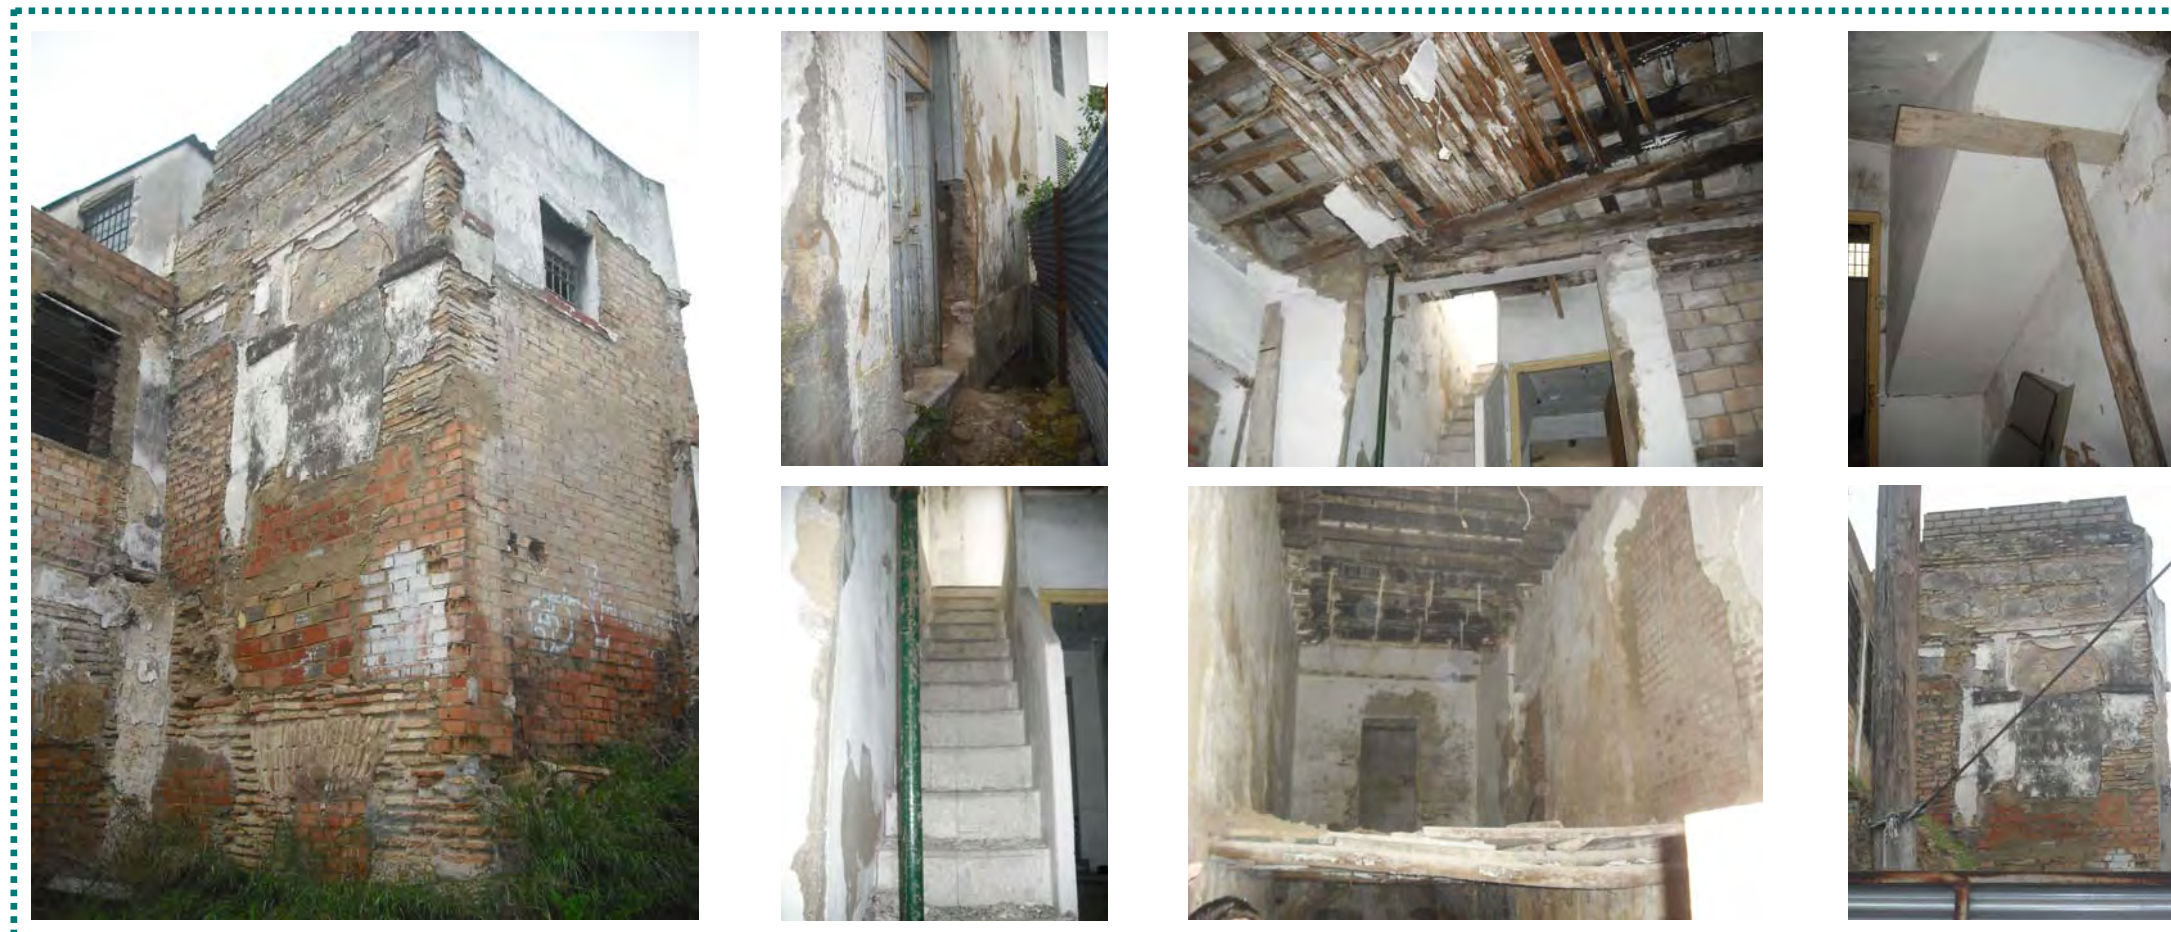
FACHADA	La fachada presenta desprendimientos del paramento prácticamente en su totalidad y graves problemas de humedad.
ESTRUCTURA	Toda la estructura está dañada y deteriorándose progresivamente por la falta de cubierta en algunas estancias. Los forjados afectados por agentes xilófagos y humedad y apuntalado en algunas zonas. Los muros tienen desprendimientos en el paramento causados por la humedad. PRESENTA PROBLEMAS IMPORTANTES DE ESTABILIDAD.
CUBIERTA	Inexistente en algunas estancias y con graves problemas de impermeabilización donde aún están en pie.

ACTUACION PROPUESTA PARA LA FINCA	
X	REHABILITACIÓN INTEGRAL
	REHABILITACIÓN PARCIAL
	REHABILITACIÓN ESTÉTICA

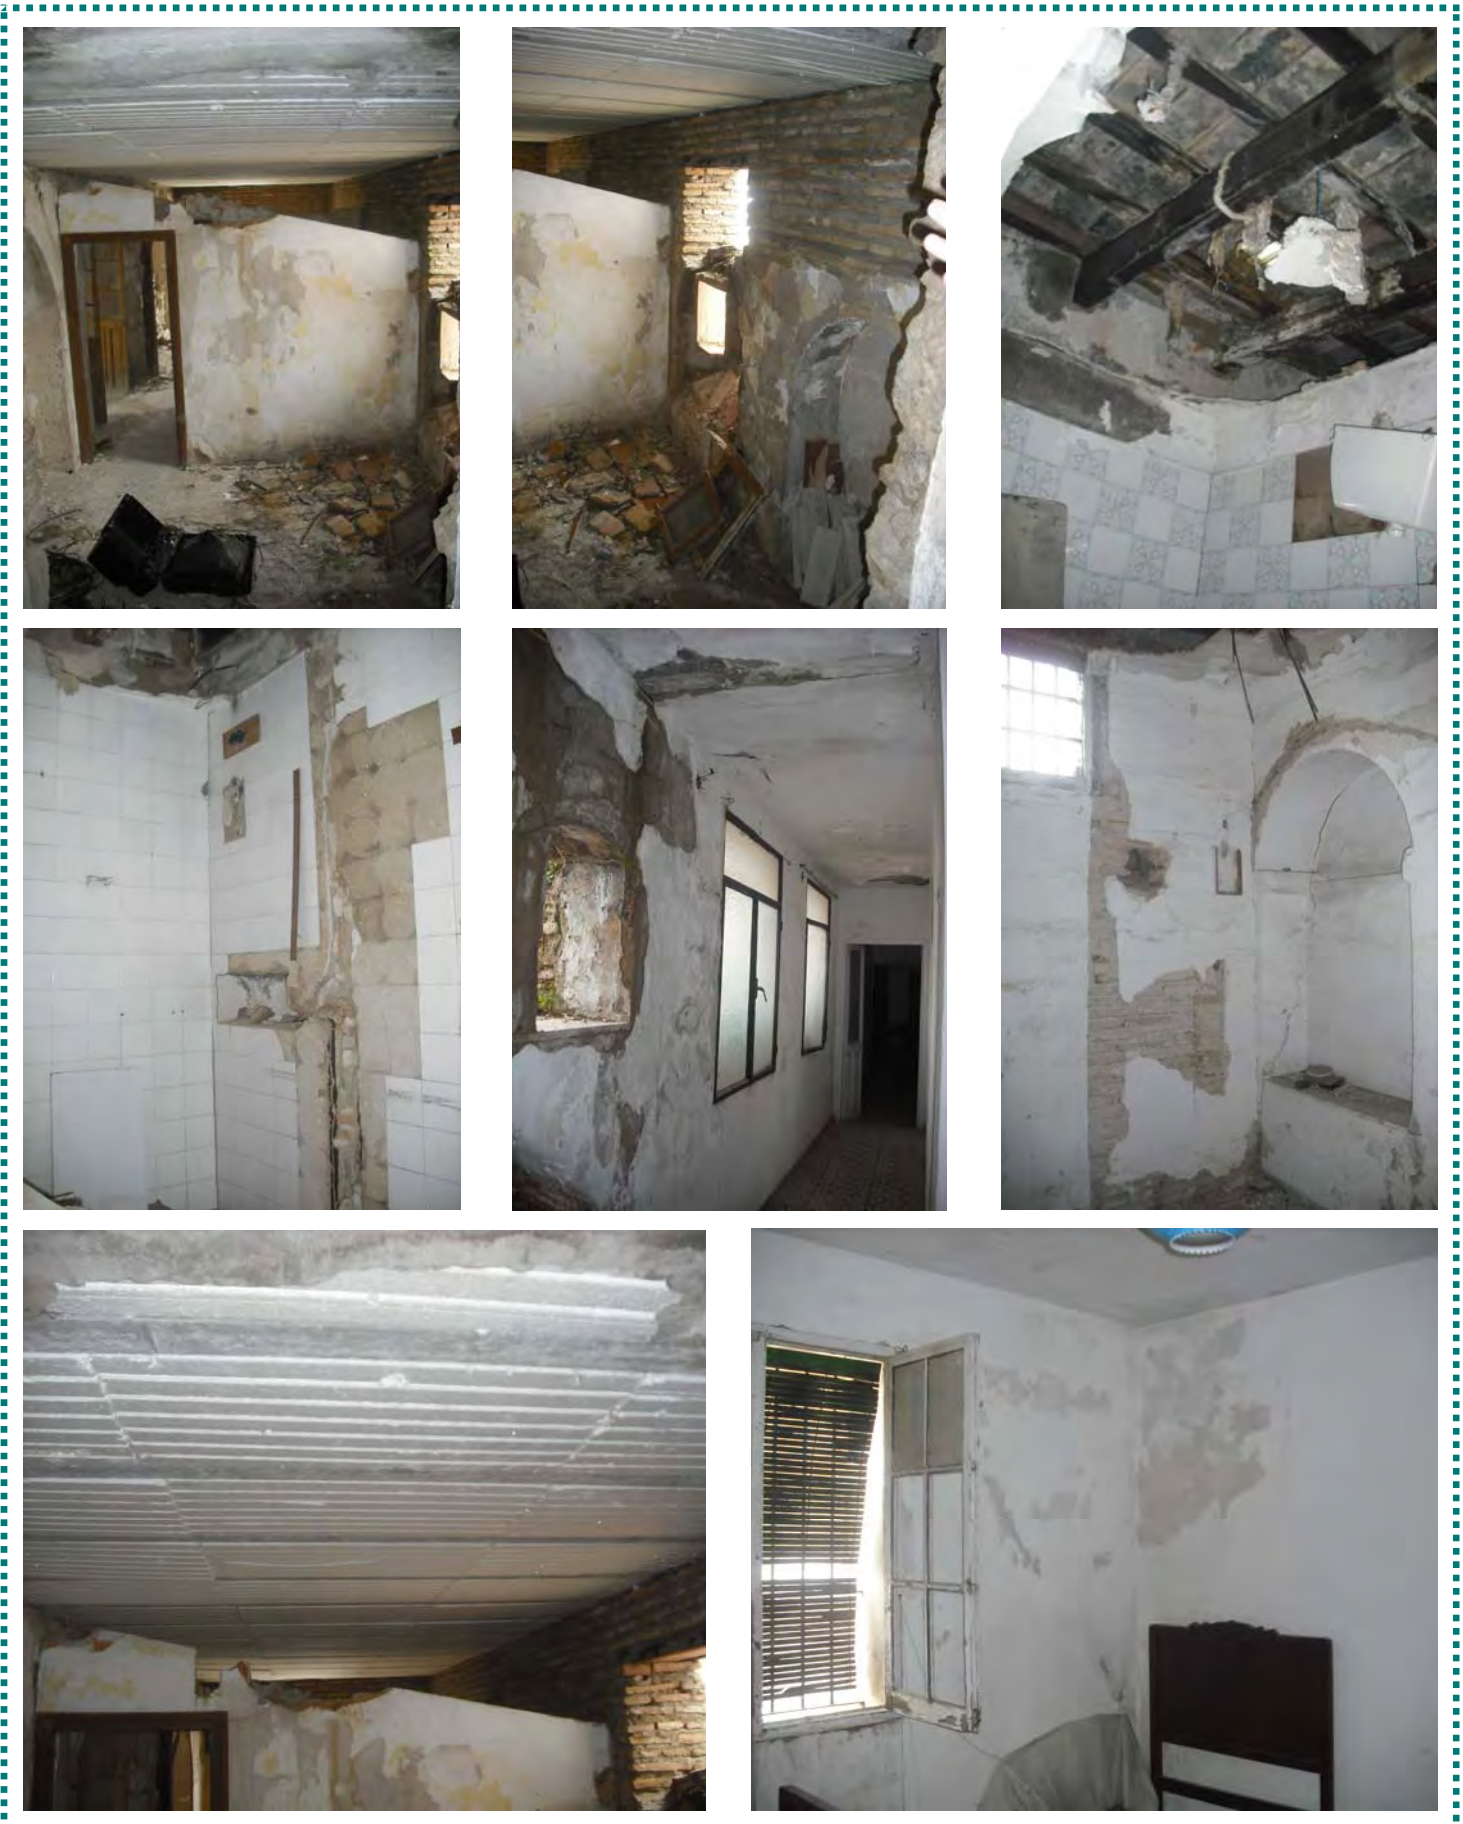
VIVIENDA A

FORJADOS	El forjado es de vigas de madera y alfarjías, tapado con falso techo en su origen, se encuentra en mal estado debilitado por problemas de humedad de filtración y por agentes xilófagos y pudrición.
MUROS	De varios tipos: fábrica de ladrillo macizo, fábrica mixta de ladrillo macizo y sillares, fábrica de sillares... Carecen prácticamente en su totalidad de enfoscado y se encuentran en mal estado afectados por humedad de capilaridad y filtración.

La accesibilidad a la vivienda no está garantizada, la escalera esta apuntalada y casi derrumbada.

La vivienda no cumple con las exigencias de habitabilidad según la normativa vigente. PRESENTA PROBLEMAS IMPORTANTES DE ESTABILIDAD.
