ESTADO DE CONSERVACIÓN DE LA FINCA: GRADO II

SECTOR XI BENVENTE
MANZANA: 55378
PARCELA: 04

MAPA DE INFRAVIVIENDA: ANÁLISIS DEL PARQUE RESIDENCIAL. CENTRO HISTÓRICO: INTRAMUROS

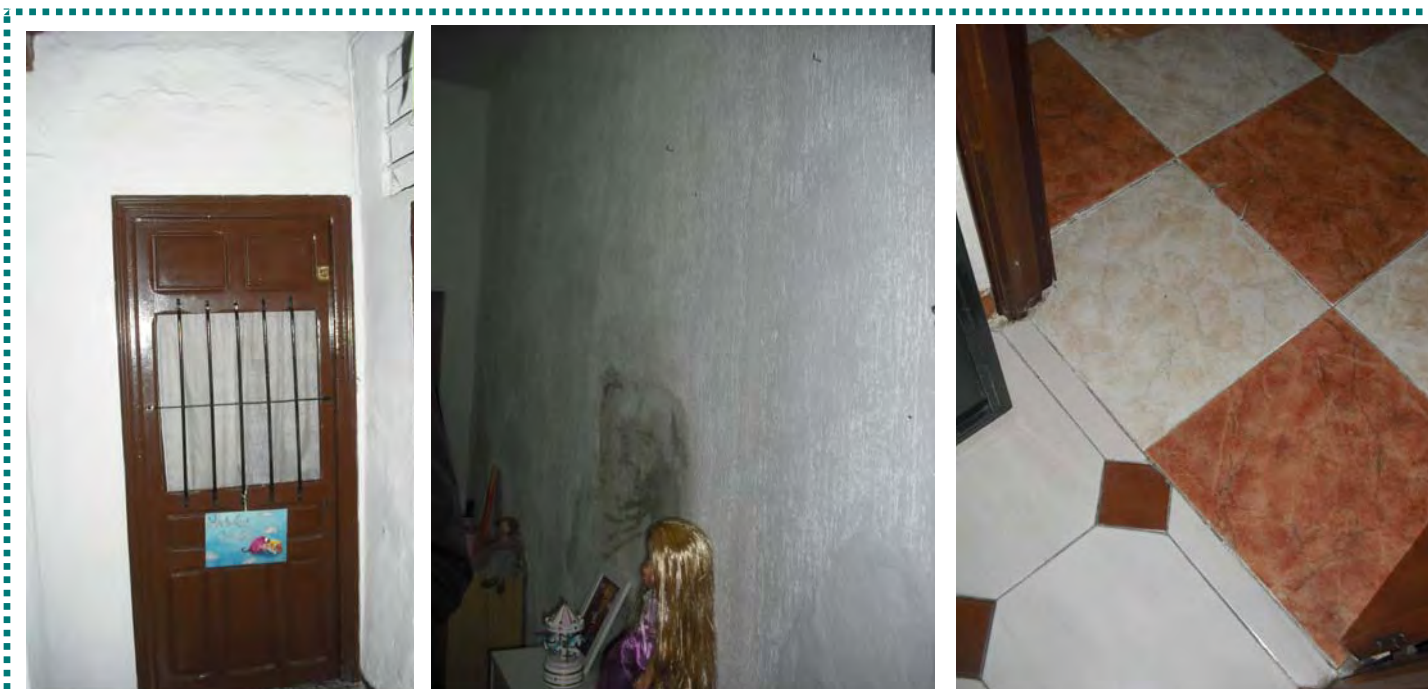
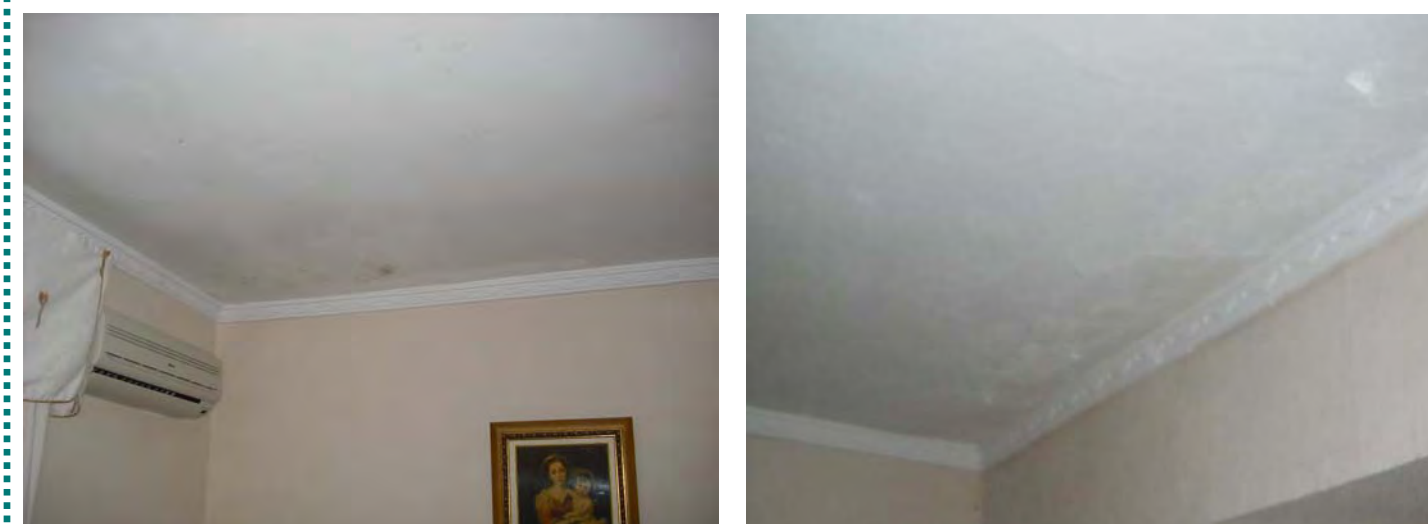
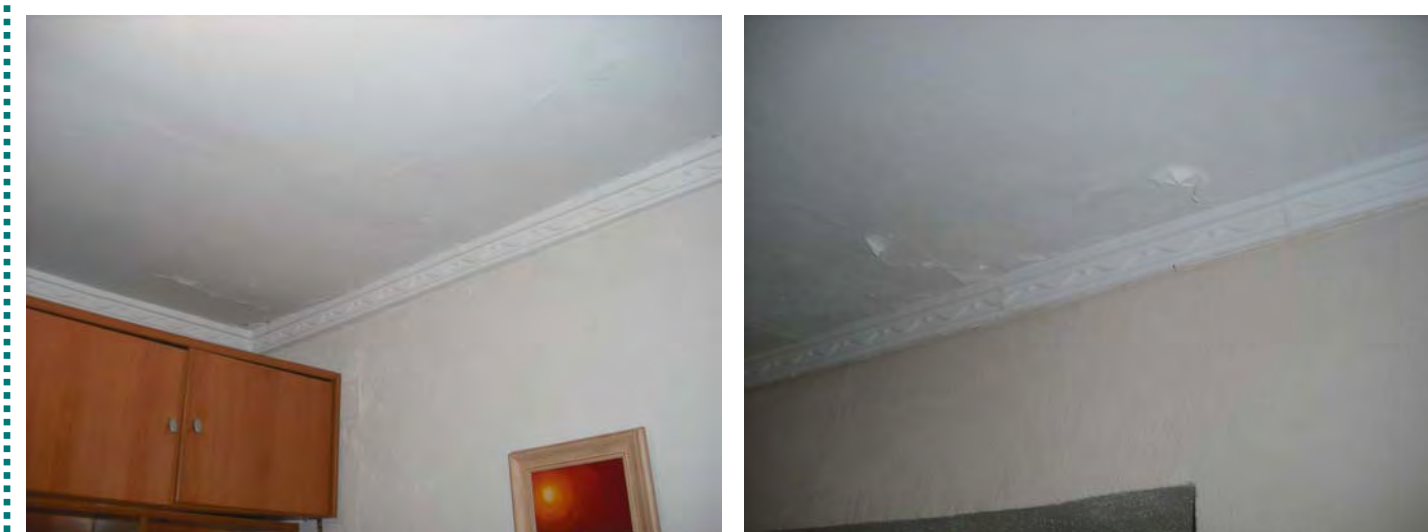
VIVIENDA A. Planta Baja y primera.

FORJADOS	Se encuentran reformados de hormigón ejecutados in situ sin graves problemas aparentes.
MUROS	Posiblemente de ladrillo macizo enfoscado con mortero de cemento con desprendimientos de la pintura y el paramento debido a la humedad de capilaridad y filtración existente en la finca más localizado en planta baja, en la planta primera se encuentra en buen estado. (Ver observaciones)

La vivienda posee 8 ventanas de aluminio de vidrio simple y en regular estado de conservación. Los cerramientos son fábrica de ladrillo macizo enfoscado con mortero de cemento, sin ningún tipo de aislamiento y afectados por humedad de capilaridad y filtración

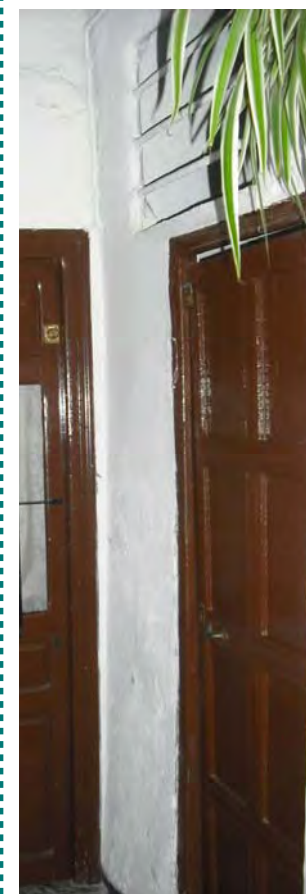
VIVIENDA B. Planta Baja.

FORJADOS	Se encuentran reformados de hormigón ejecutados in situ sin graves problemas aparentes.
MUROS	Posiblemente de ladrillo macizo enfoscado con mortero de cemento con desprendimientos de la pintura y el paramento debido a la humedad de capilaridad y filtración características de la finca.

La vivienda posee 1 ventana de acero de vidrio simple y en mal estado de conservación. Los cerramientos son fábrica de ladrillo macizo enfoscado con mortero de cemento, sin ningún tipo de aislamiento y afectados por graves problemas de humedad.

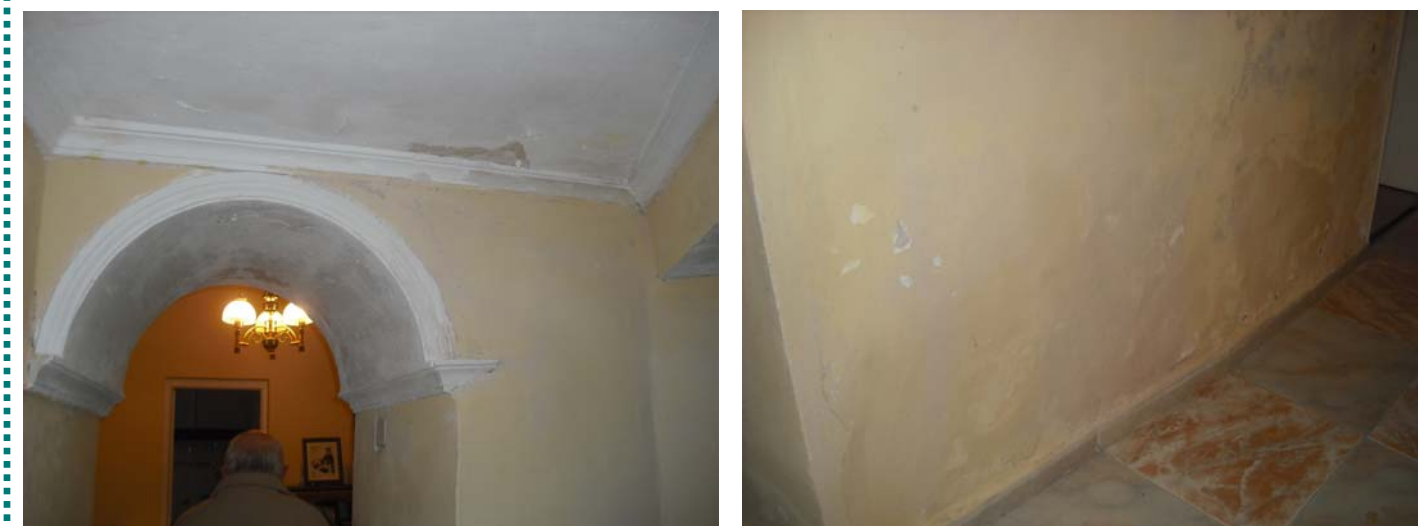
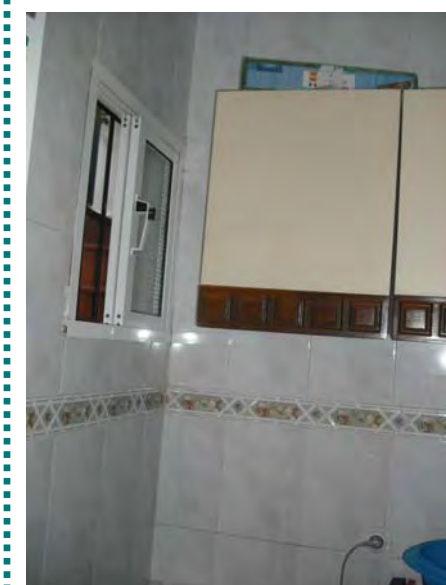
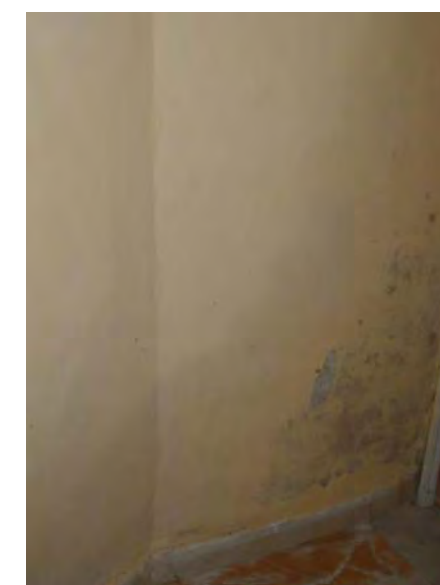
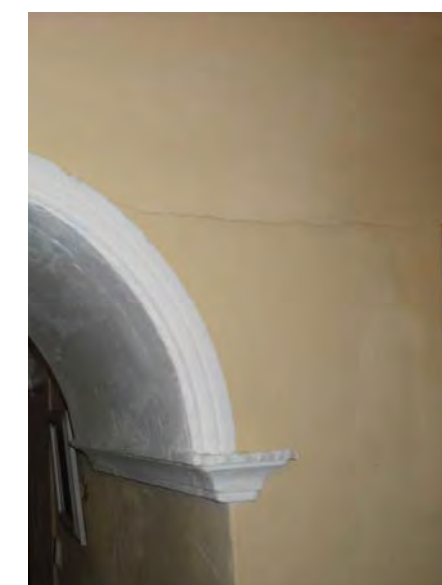
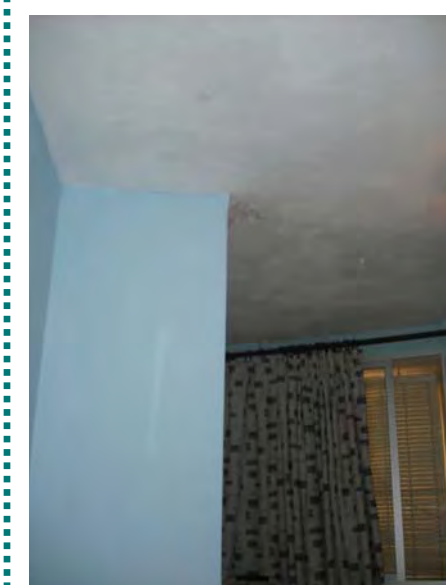
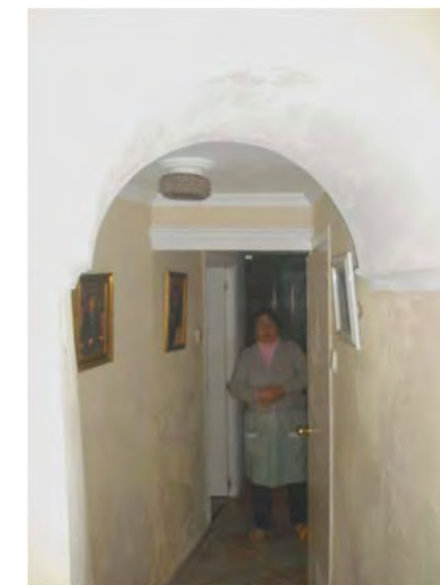
VIVIENDA C. Planta Baja.

FORJADOS	Se encuentran reformados de hormigón ejecutados in situ con problemas de humedad de filtración.
MUROS	Posiblemente de ladrillo macizo enfoscado con mortero de cemento con desprendimientos de la pintura y el paramento debido a los graves problemas de humedad de capilaridad y filtración además de fisuras en zonas localizadas.

La vivienda posee 7 ventanas de aluminio de vidrio simple en regular estado de conservación..
Los cerramientos son fábrica de ladrillo macizo enfoscado con mortero de cemento, sin ningún tipo de aislamiento y afectados por humedad de capilaridad y filtración.

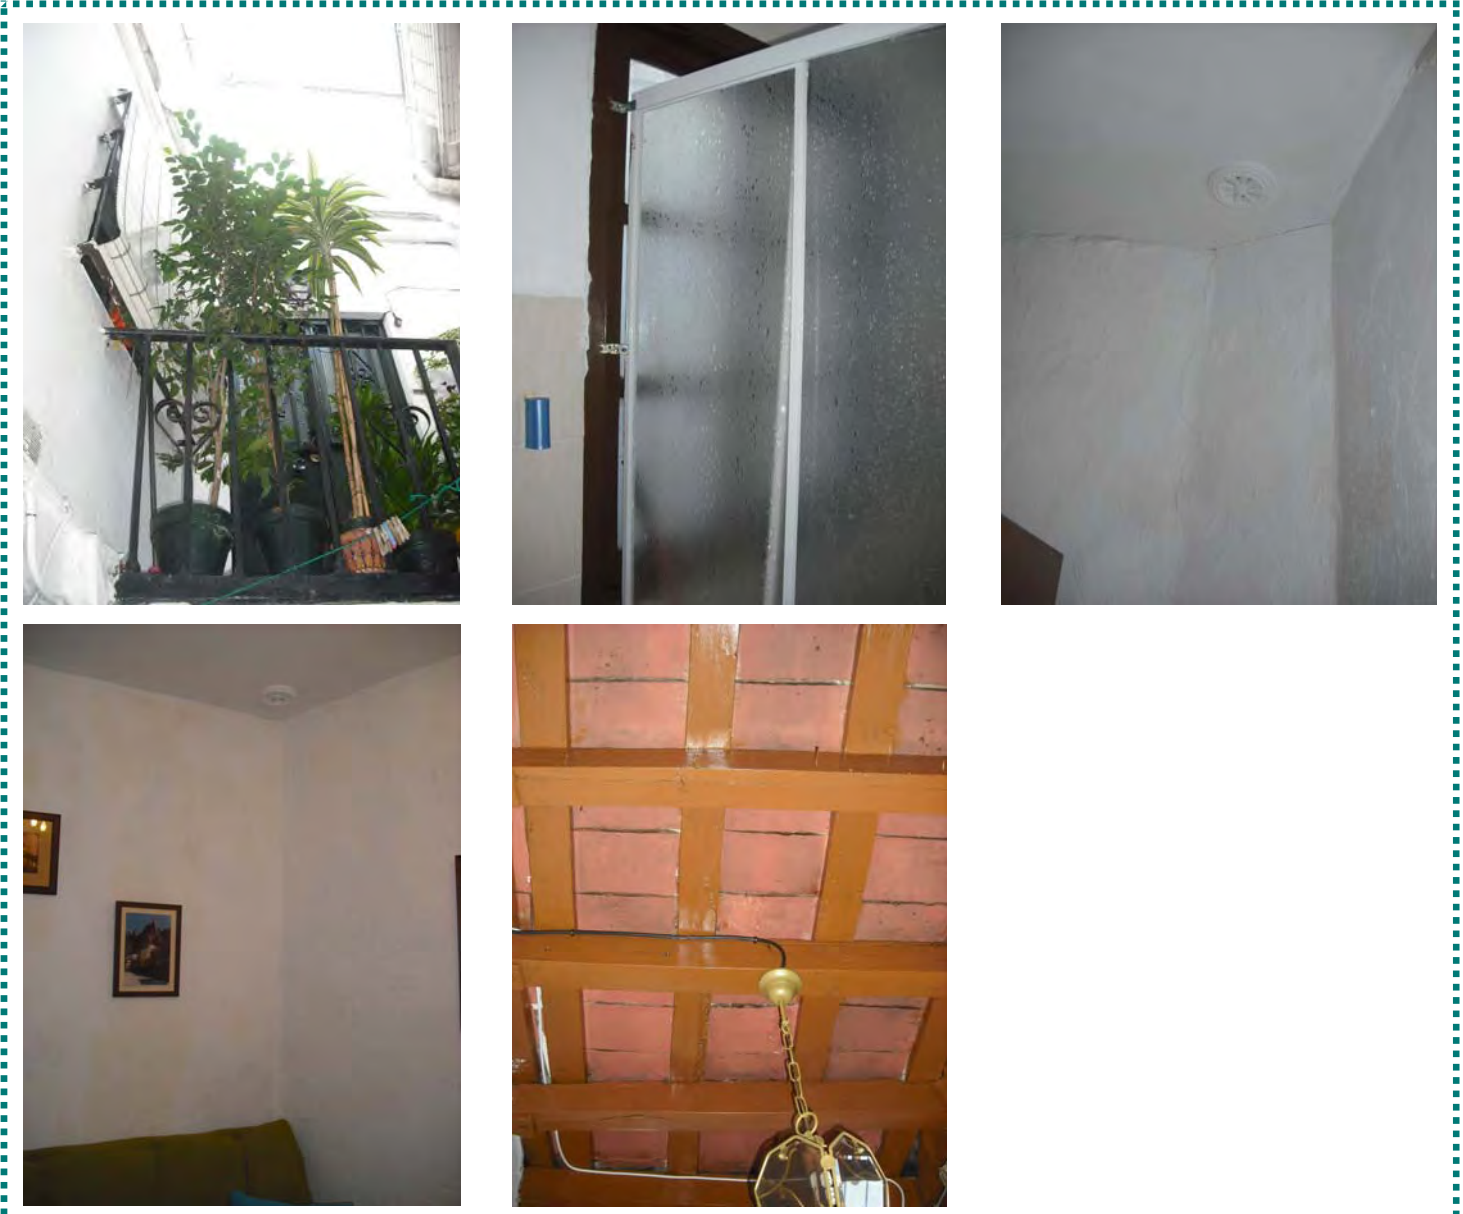
VIVIENDA D. Planta Primera.

FORJADOS	Se encuentran reformados de hormigón ejecutados in situ con problemas de humedad de filtración.
MUROS	Posiblemente de ladrillo macizo enfoscado con mortero de cemento con desprendimientos de la pintura y el paramento debido a los graves problemas de humedad de capilaridad y filtración además de fisuras en zonas localizadas.

La vivienda posee 3 ventanas de aluminio de vidrio simple. Los cerramientos son fábrica de ladrillo macizo enfoscado con mortero de cemento, sin ningún tipo de aislamiento y afectados por humedad de capilaridad y filtración. La cubierta es plana transitable con falta de impermeabilización.

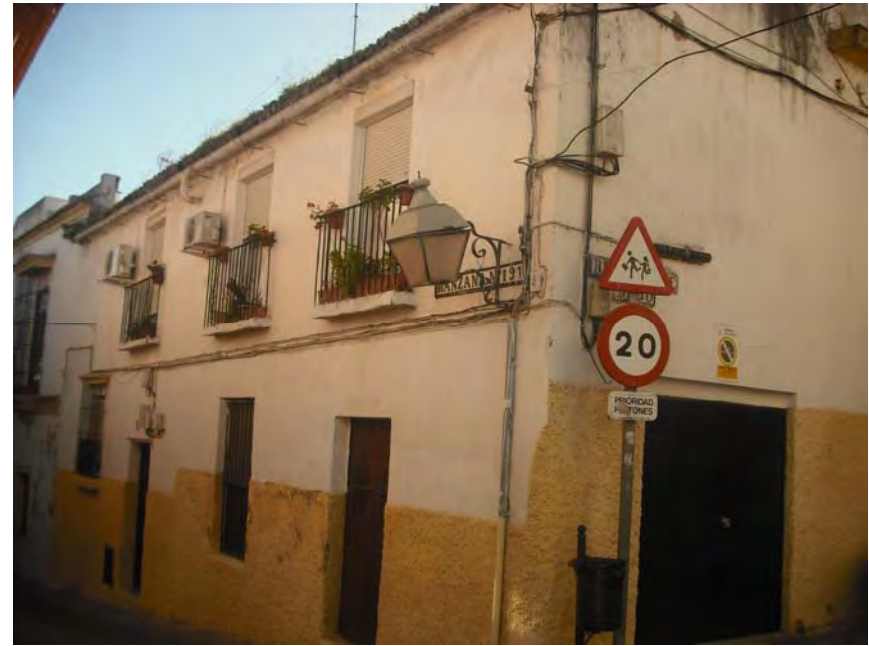
VIVIENDA E. Planta Primera.

DATOS GENERALES							
¿Ocupada? SI		¿Cocina? SI					
Superficie construida: 50 m ² aprox.		¿Baño? SI		¿Cuántos? 1			
Número de estancias: 5		Estancias sin ventilación/iluminación: Dormitorio.					
¿Reformada? SI							
ESTABILIDAD							
FORJADOS	Se encuentran reformados de hormigón ejecutados in situ con leves problemas de humedad de filtración.						
MUROS	Posiblemente de ladrillo macizo enfoscado con mortero de cemento con desprendimientos de la pintura y el paramento debido a la humedad de capilaridad.						
INSTALACIONES							
Todas las instalaciones se encuentran reformadas.							
EFICIENCIA ENERGÉTICA							
CAPINTERIA	ESTADO DE CONSERVACIÓN	Nº	DIMENSION DEL HUECO				SUPERFICIE m ²
			2X1	1.5X1	1X1	0.5X0.5	
MADERA							
ALUMINIO	BIEN(B)	7	B B	B	B B B B		9,50 m ²
ACERO							
ACCESIBILIDAD							
La accesibilidad a la vivienda no está garantizada, hay un escalón de unos 10-12 cm.							
<input type="checkbox"/> Difícilmente corregible <input checked="" type="checkbox"/> Fácilmente Corregible
