CARACTERÍSTICAS DE LA FINCA

ESTADO DE CONSERVACIÓN DE LA FINCA: GRADO III

SECTOR VII REPARADORAS
MANZANA: 56428
PARCELA: 24

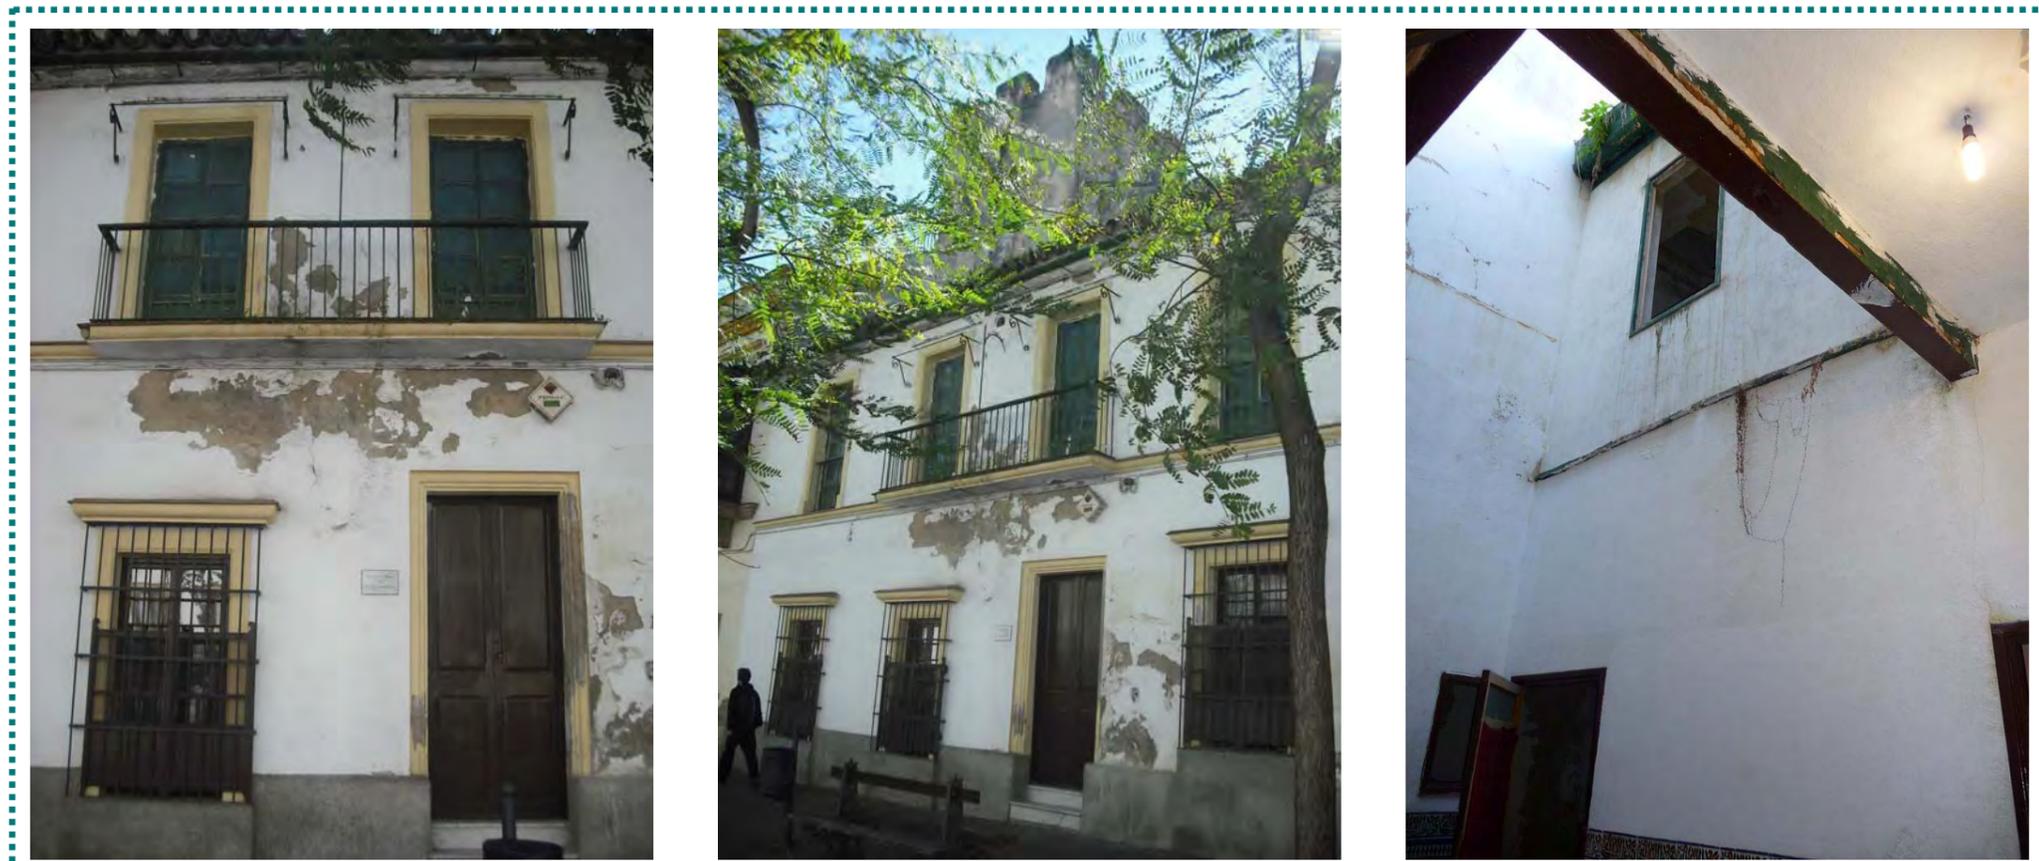
VIVIENDA A. Planta Baja.

ESTABILIDAD	
FORJADOS	Tradicional con vigas de madera y alfarjías afectados por agentes xilófagos y humedad, se observa que uno de los forjados tiene flecha excesiva debido a estos agentes. En algunas zonas están tapados con falso techo de escayola.
MUROS	De mampostería enfoscados con mortero y afectados por humedad de capilaridad con desprendimiento del paramento y de la pintura.
