CARACTERÍSTICAS DE LA FINCA

ESTADO DE CONSERVACIÓN DE LA FINCA: GRADO III

SECTOR XIII SAN LUCAS
MANZANA: 54393
PARCELA: 02

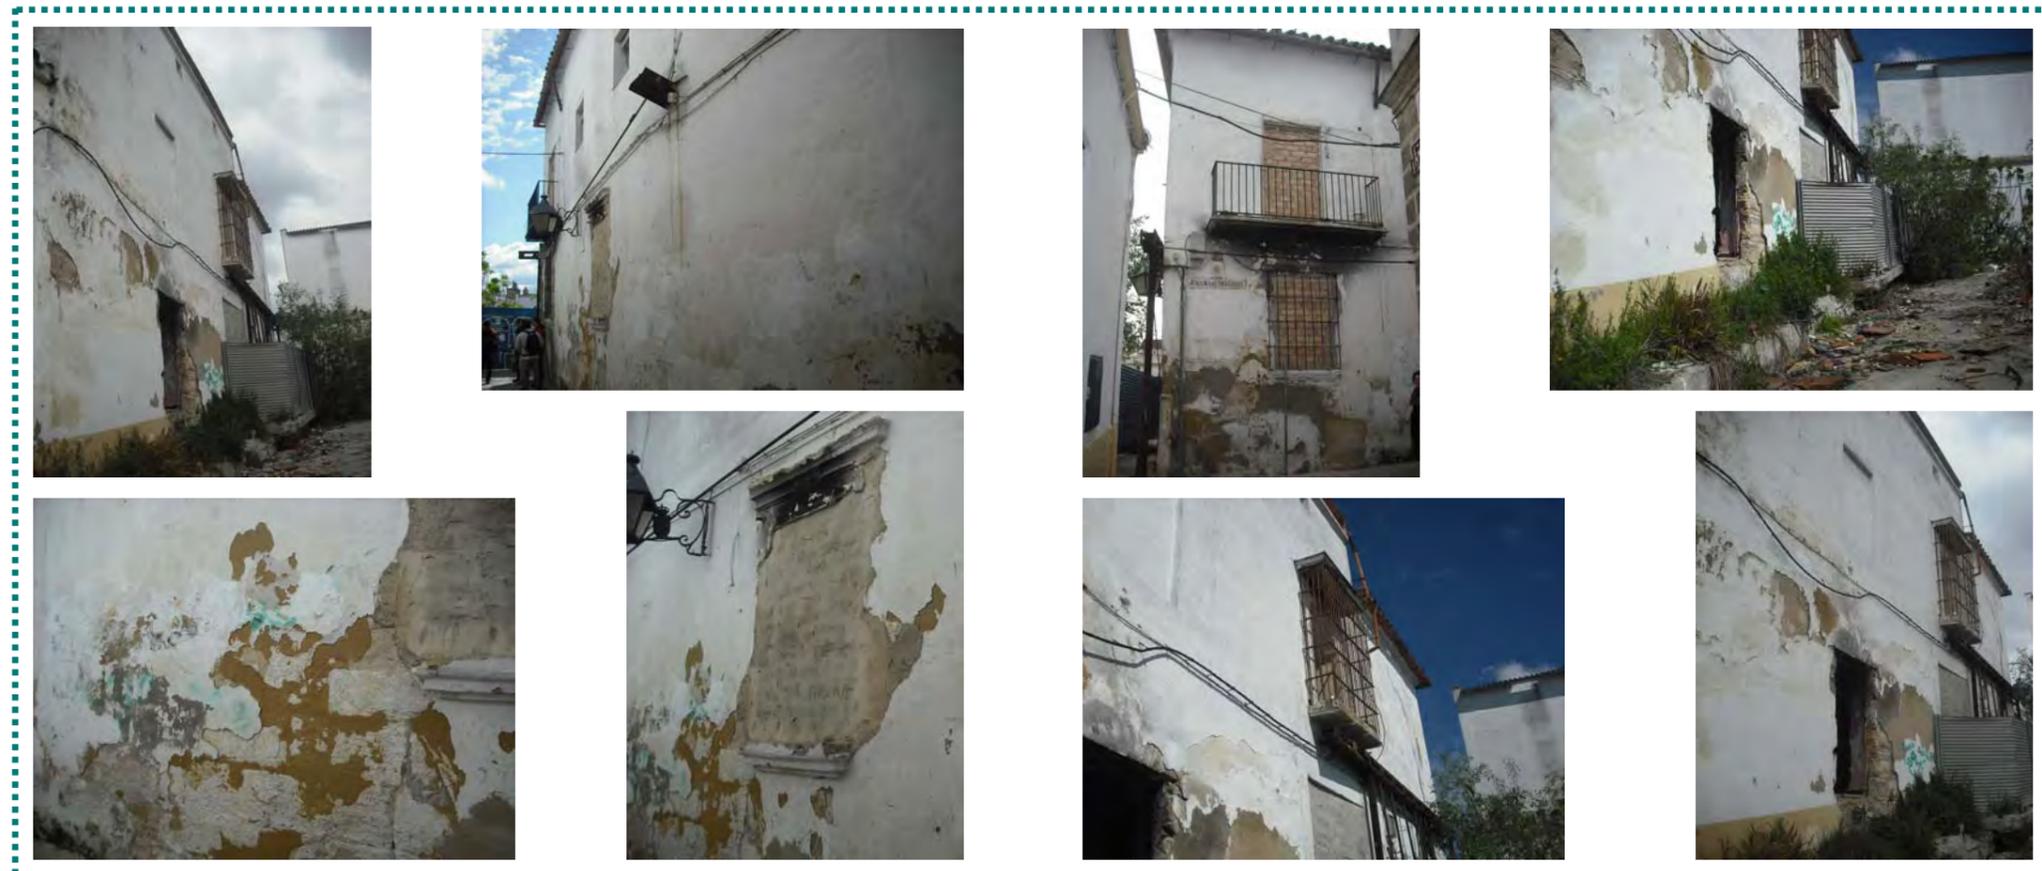
Se trata de una finca residencial de tipología casa patio con 3 plantas alrededor de un patio central datada del siglo XVIII. Se encuentra en muy mal estado, con la fachada apeada mediante perfiles y tirantes metálicos, además de estar toda la galería del patio apuntalada. Los muros son principalmente de ladrillo macizo enfoscados con mortero y los forjados de vigas de madera y alfarjas, habiendo sido reforzados algunos de ellos con viguetas prefabricadas de hormigón. La cubierta es de teja árabe y aparentemente aún se encuentra en pie. Uno de los elementos de mayor valor arquitectónico de la finca es el patio central formado por arcos apoyados en pilares de mármol de una sola pieza. Los huecos de fachada están prácticamente todos tapiados.

FACHADA	La fachada presenta desprendimientos del paramento y la pintura, además de problemas de humedad.
ESTRUCTURA	Toda la estructura está dañada y deteriorándose progresivamente. Los forjados afectados por agentes xilófagos y humedad y apuntalados principalmente en el patio. Los muros tienen desprendimientos en el paramento causados por la humedad. PRESENTA PROBLEMAS IMPORTANTES DE ESTABILIDAD.
CUBIERTA	De teja árabe con graves problemas de impermeabilización.

ACTUACION PROPUESTA PARA LA FINCA	
X	REHABILITACIÓN INTEGRAL
	REHABILITACIÓN PARCIAL
	REHABILITACIÓN ESTÉTICA

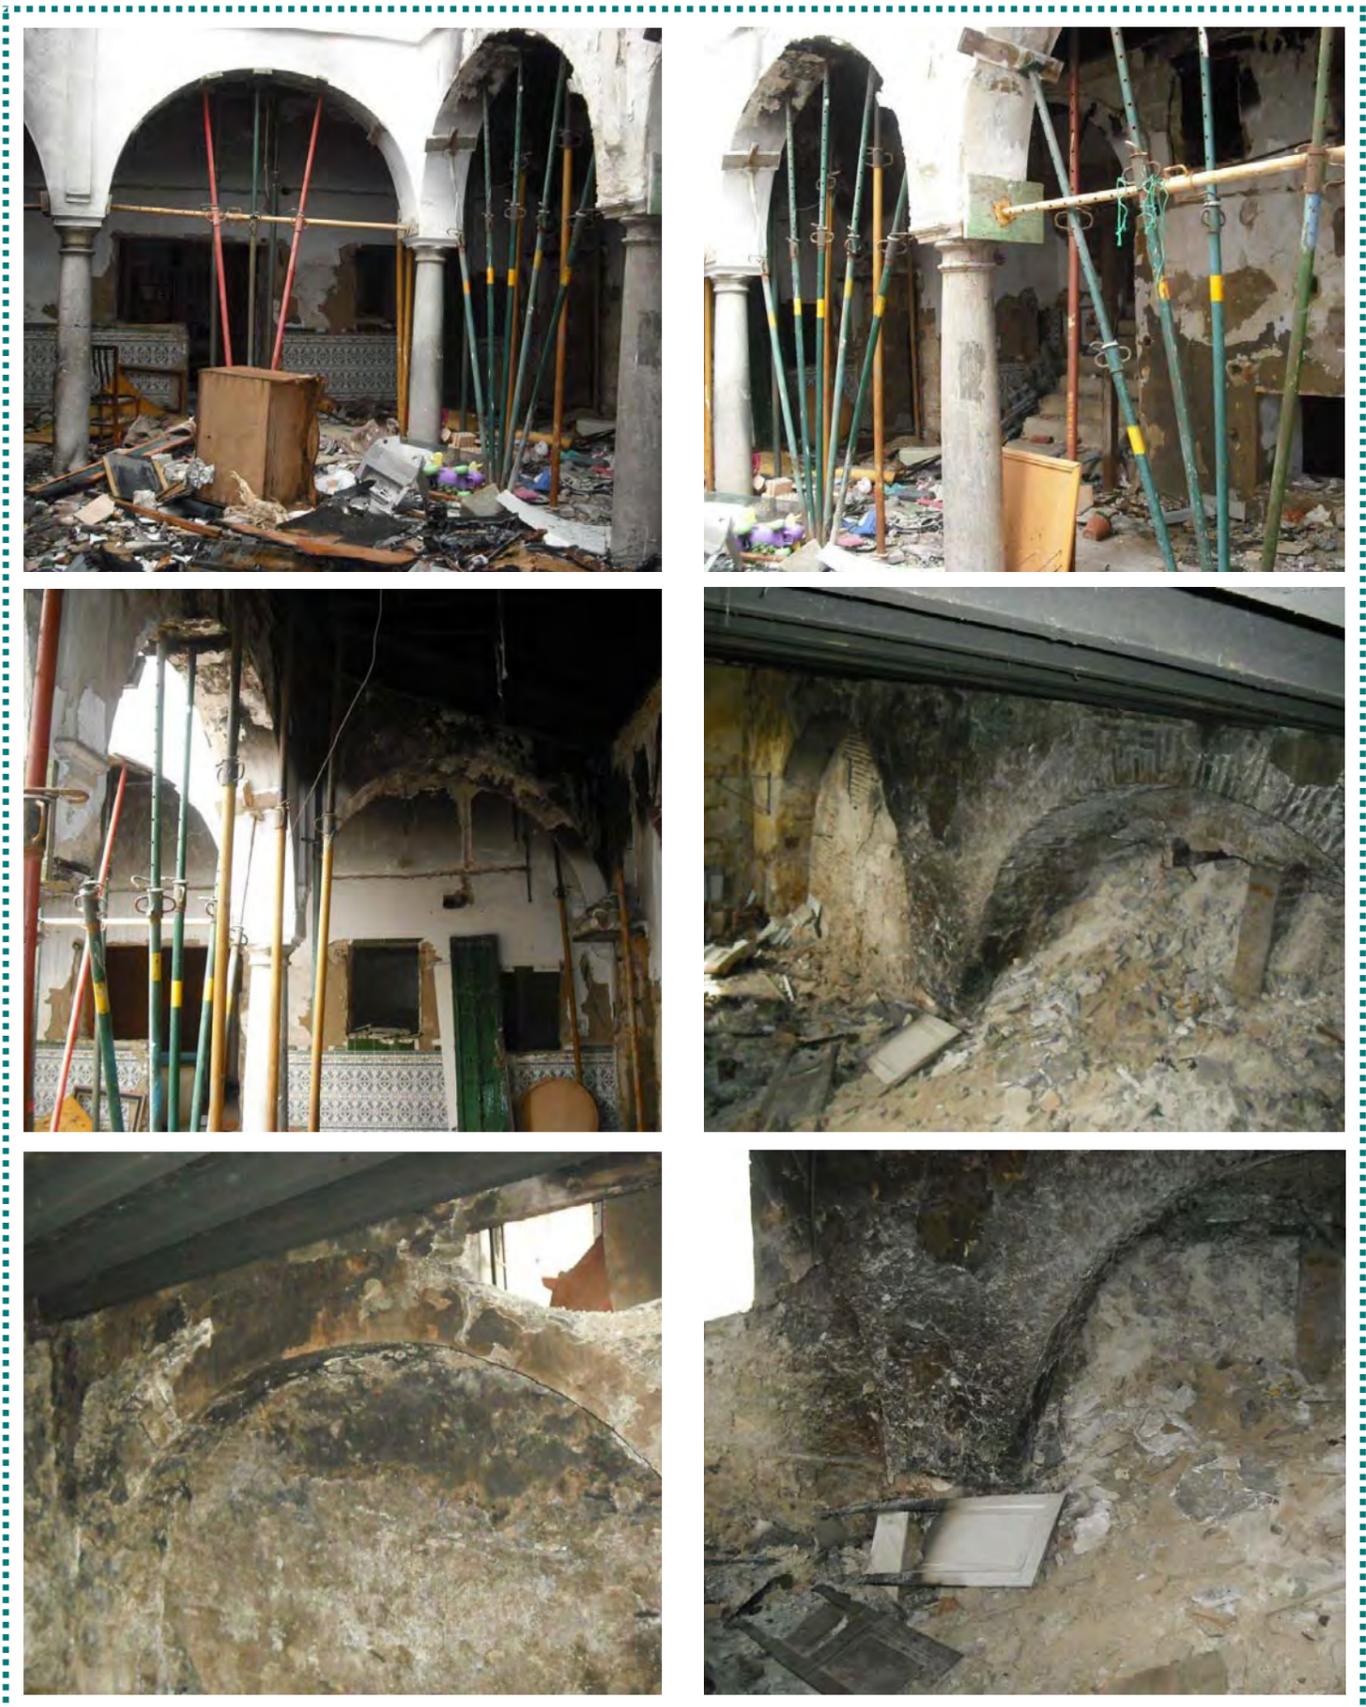
VIVIENDA A

FORJADOS	El forjado es de vigas de madera y alfarjías, tapado con falso techo en su origen, se encuentra en mal estado debilitado por problemas de humedad de filtración y por agentes xilófagos y pudrición.
MUROS	De fábrica de ladrillo macizo enfoscados y se encuentran en mal estado afectados por humedad de capilaridad y filtración.

La vivienda no cumple con las exigencias de habitabilidad según la normativa vigente. PRESENTA PROBLEMAS IMPORTANTES DE ESTABILIDAD.
