CARACTERÍSTICAS DE LA FINCA

ESTADO DE CONSERVACIÓN DE LA FINCA: GRADO III

SECTOR IX SAN JUAN
MANZANA: 55410
PARCELA: 11

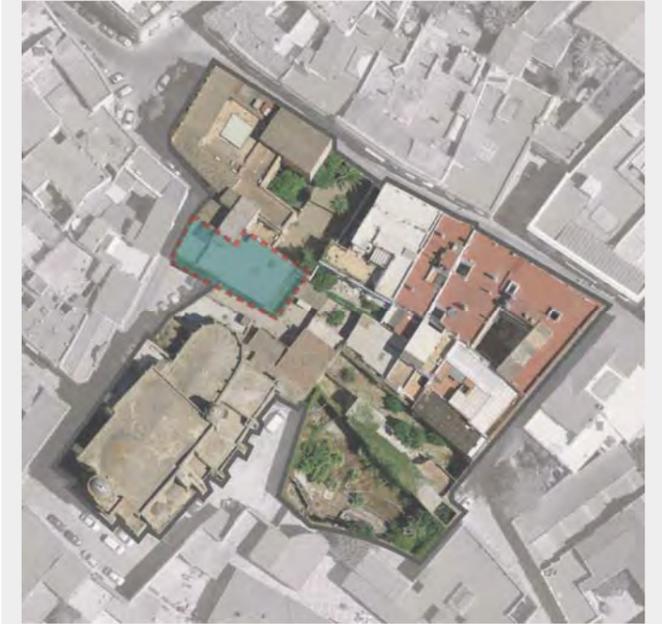
Se trata de una finca residencial de tipología popular, de principios del siglo XX, de 2 plantas con cubierta plana y un patio. Tiene 2 fachadas y el resto entre medianeras. Posee 5 balcones en planta primera, uno de ellos tapiado, y en planta baja tiene una puerta de garaje, puerta de acceso y 2 ventanales. La finca se ha sufrido varias ampliaciones a lo largo de los años con los materiales típicos de cada época, con lo cual está configurada de manera desorganizada. La escalera, de gran pendiente, no cumple con las dimensiones establecidas en la normativa. Los cerramientos son de fábrica de ladrillo macizo enfoscado con mortero de cemento simulando sillares y los forjados de vigas de madera y alfarjias, de vigas metálicas y entrevigado abovedado de ladrillos y de hormigón ejecutado in situ, tapados con falso techo de escayola en algunas estancias. La cubierta es plana transitable en una parte y pintada con caucho rojo.

FACHADA	Las cornisas y balcones se encuentran debilitados, aparecen desprendimientos del paramento y la pintura, manchas de humedad, crecimiento de vegetación y algunas fisuras.
ESTRUCTURA	Problemas de humedad de capilaridad y filtraciones de manera generalizada. Aparecen fisuras en zonas localizadas, pero aparentemente está estabilizada estructuralmente.
CUBIERTA	Plana transitable en una parte y con algo más de pendiente hacia el patio en otra parte no transitable. No se aprecian problemas graves de filtraciones, ya que parece que ha sido impermeabilizada recientemente.

ACTUACION PROPUESTA PARA LA FINCA	
X	REHABILITACIÓN INTEGRAL
	REHABILITACIÓN PARCIAL
	REHABILITACIÓN ESTÉTICA

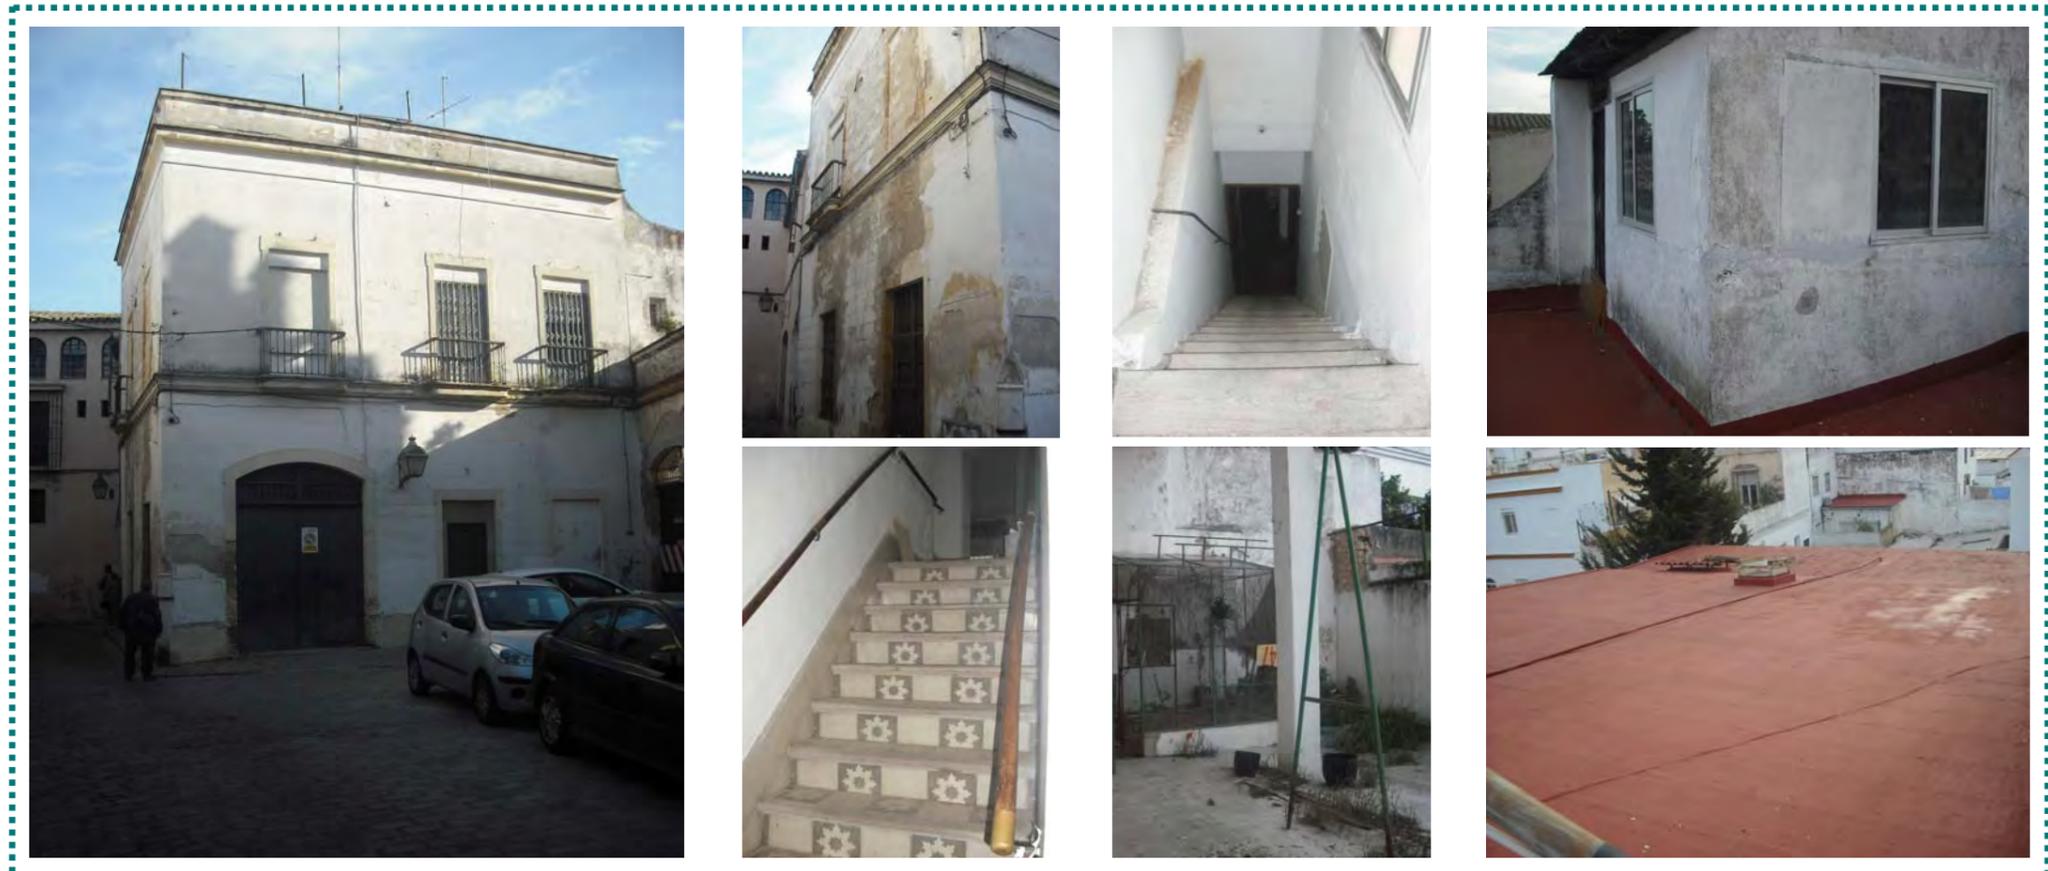
VIVIENDA A

FORJADOS	Las vigas de madera se encuentran afectadas en algunas zonas por la humedad de forma leve, y por otro lado, las vigas metálicas se encuentran corroídas y el enfoscado del entrevigado está desprendido en algunas zonas. Los forjados están estabilizados pero en mal estado de conservación.
MUROS	En general de fábrica de ladrillo macizo enfoscados con mortero de cemento y afectados por humedad de filtración y de capilaridad, presentando desprendimiento de paramento y pintura.

La vivienda posee ventanas de madera, aluminio y acero, las cuales se encuentran en mal estado de conservación. Los cerramientos son de fábrica de ladrillo macizo enfoscados con mortero de cemento y no poseen ningún tipo de aislamiento. Y la cubierta es plana, aparentemente con impermeabilización.
