**CARACTERÍSTICAS DE LA FINCA**

**ESTADO DE CONSERVACIÓN DE LA FINCA: GRADO II**

**SECTOR XV SAN MATEO**  
**MANZANA: 52390**  
**PARCELA: 06**

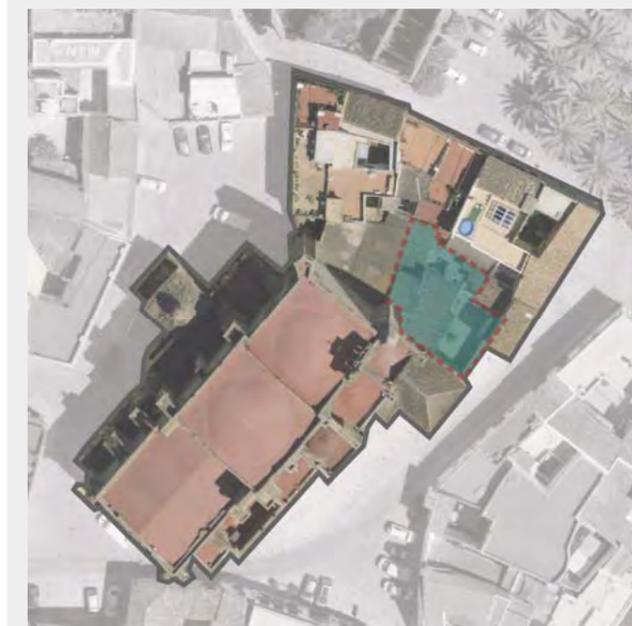
| FACHADA | La fachada es el muro de cerramiento del patio de una sola altura, conservándose en buen estado en general, ya que ha sido reparado recientemente. |
| ESTRUCTURA | La estructura que se encuentra en peor estado es la correspondiente a la vivienda pendiente de rehabilitar, cuyos forjados están afectados por agentes xilófagos y humedad, debilitando la estabilidad de la estructura. Los muros tienen desprendimientos en el paramento de forma generalizada causados por la humedad de capilaridad y de filtración. |
| CUBIERTA | Presenta problemas de filtraciones por falta de impermeabilización y el agua cae directamente al patio, no existe canalón. Se aprecia crecimiento de vegetación en zonas localizadas. |

| ACTUACION PROPUESTA PARA LA FINCA | |
|---|---|
| X | REHABILITACIÓN INTEGRAL |

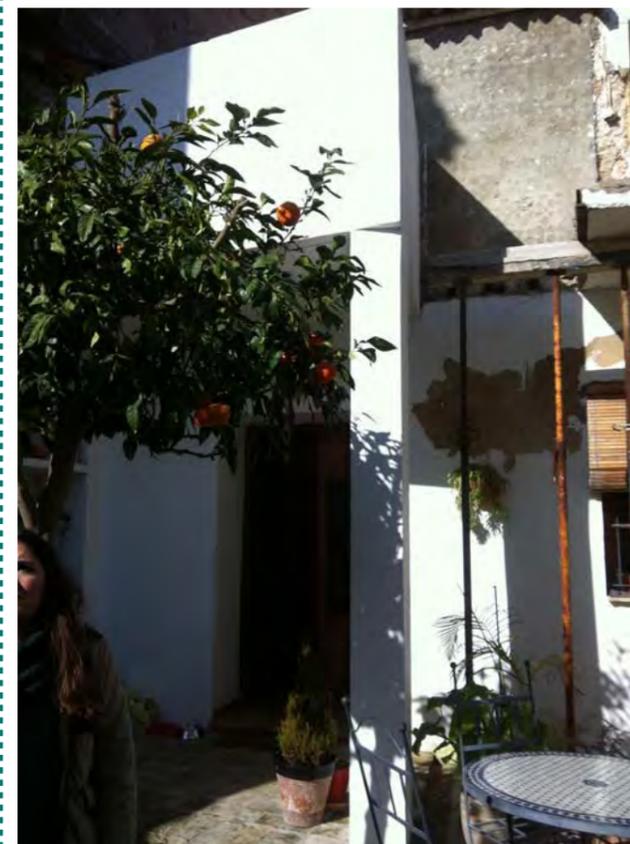
## VIVIENDA A. Planta Baja.

| ESTABILIDAD | |
|---|---|
| <b>FORJADOS</b> | De vigas de madera con alfarjías en buen estado, ya que ha sido rehabilitada recientemente. Se aprecia humedad de filtración de forma escasa. |
| <b>MUROS</b> | De fábrica mixta de ladrillo y sillares enfoscados con mortero de cemento, se encuentran en buen estado. |

La vivienda posee 6 ventanas, 2 de madera y 4 de aluminio, todas en buen estado de conservación. Los cerramientos son de mampostería enfoscados con mortero sin ningún tipo de aislamiento y afectados por humedad de capilaridad.

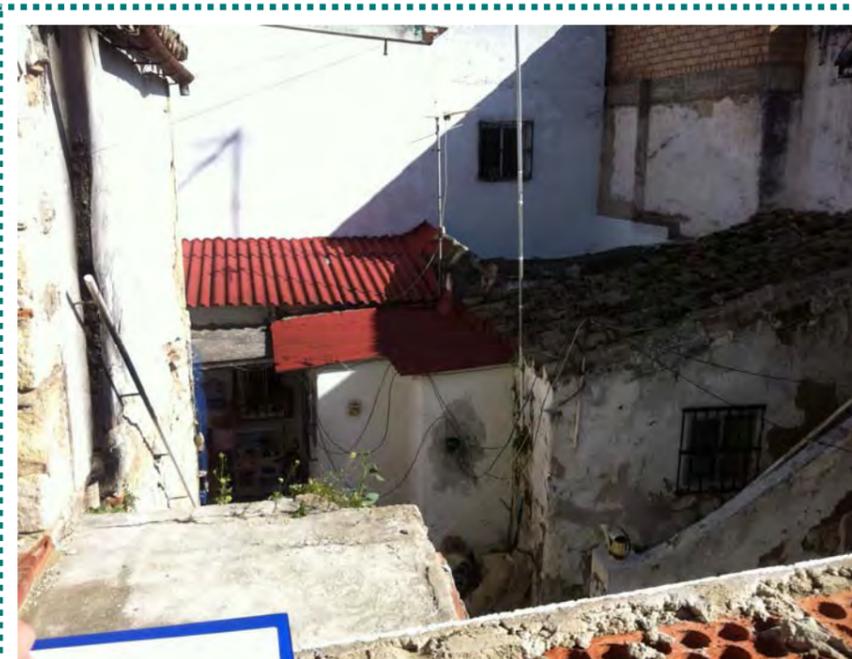
## VIVIENDA C. Planta Baja.

| ESTABILIDAD | |
|---|---|
| <b>FORJADOS</b> | Se intuye que son de vigas de madera con alfarjías tapado con falso techo de escayola, presenta problemas de humedad de filtración de la cubierta y posiblemente está afectado por agentes xilófagos y pudrición. |
| <b>MUROS</b> | Se De fábrica de ladrillo macizo enfoscado con mortero de cemento, se encuentran afectados por humedad de capilaridad y de filtración. |

La vivienda posee 4 ventanas de madera, 2 en buen estado y 2 en estado regular. Los cerramientos son de ladrillo macizo enfoscado con mortero de cemento sin ningún tipo de aislamiento y afectados por humedad de filtraciones. El forjado es de cubierta inclinada, en una parte de teja árabe y en otra de chapa ondulada, presentando problemas de impermeabilización.

| ACCESIBILIDAD |
|---|
| La accesibilidad a la vivienda no está garantizada, la escalera de acceso está en mal estado de conservación. |
