**CARACTERÍSTICAS DE LA FINCA**

**ESTADO DE CONSERVACIÓN DE LA FINCA: GRADO II**

**SECTOR XV SAN MATEO**  
**MANZANA: 51382**  
**PARCELA: 06**

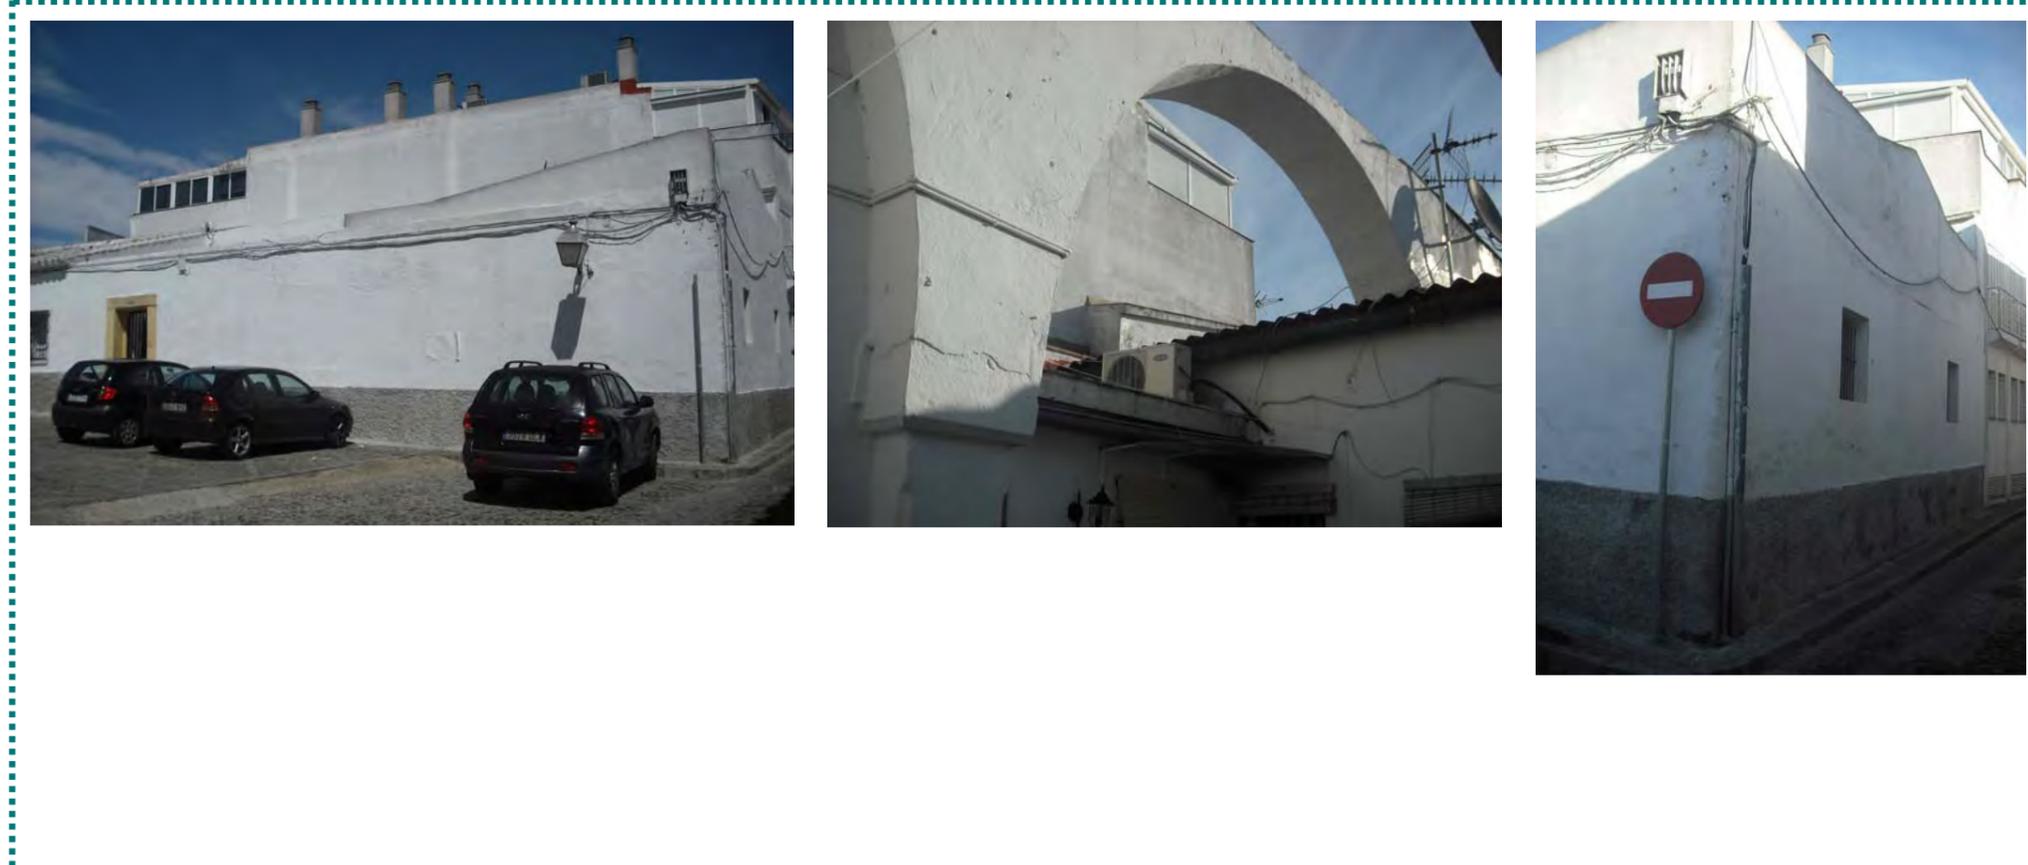
Se trata de una finca residencial de tipología bodeguera con dos crujías separadas por una arquería central perteneciente al casco bodeguero original. Tiene 3 viviendas distribuidas en torno al patio de acceso, el cual presenta problemas de humedad de capilaridad afectando al interior de las viviendas, desprendimiento de pintura y enfoscado. Existen dos trasteros de uso común. Se intuye que los muros son de fábrica de ladrillo macizo enfoscado con mortero de cemento y el forjado se intuye que podía ser de viguetas de hormigón y bovedillas, ya que al estar tapado con placas de escayola no se puede decir con certeza. La cubierta es de planchas de fibrocemento y la recogida de agua va conducida mediante un canalón exterior. Existe un cableado aéreo grapeado a la fachada sin orden y de forma poco estética.

FACHADA	La fachada se encuentra en general en buen estado salvo algunos problemas de humedad, ahogado en zonas localizadas. El enfoscado y la pintura están mal ejecutados.
ESTRUCTURA	Aparentemente no presenta problemas graves.
CUBIERTA	La cubierta de plancha de fibrocemento sobre posible forjado de viguetas y bovedillas con problemas de humedad de filtración en zonas localizadas.

ACTUACION PROPUESTA PARA LA FINCA	
	REHABILITACIÓN INTEGRAL
X	REHABILITACIÓN PARCIAL
	REHABILITACIÓN ESTÉTICA

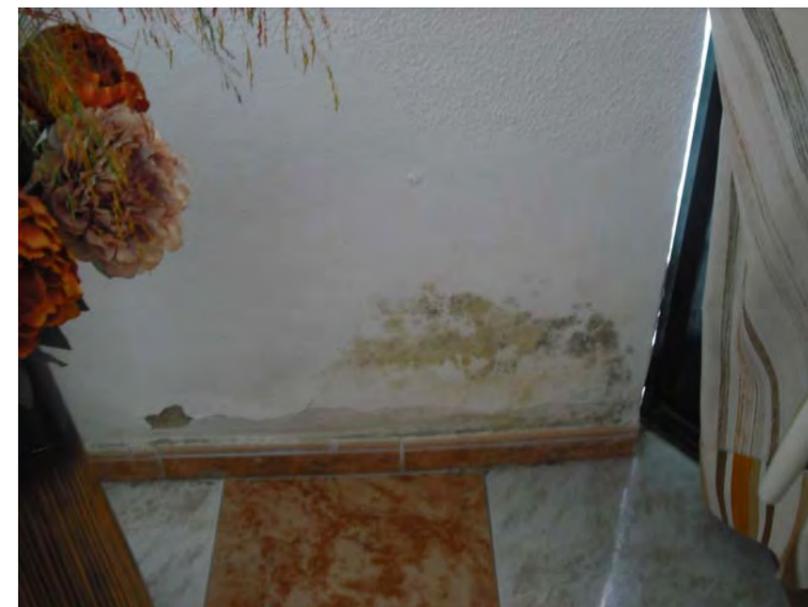
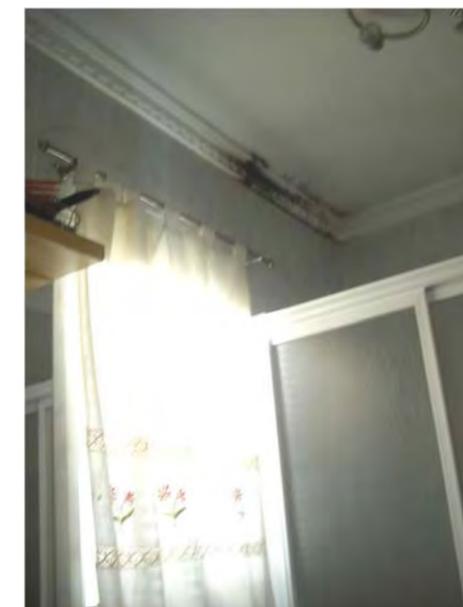
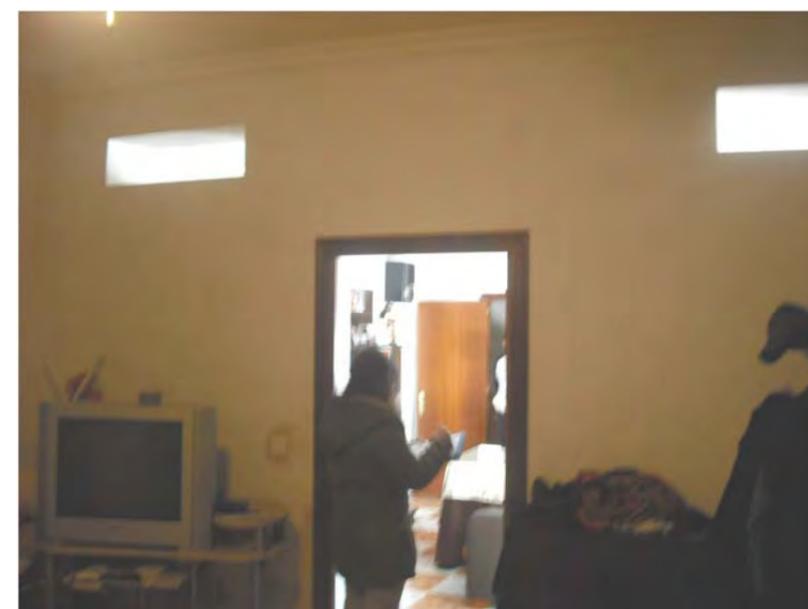
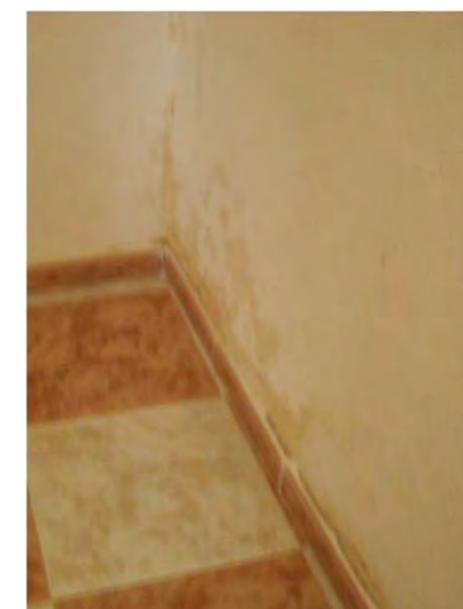
VIVIENDA A. Planta Baja.

<b>FORJADOS</b>	Se entiende que el forjado es de viguetas prefabricadas y bovedillas tapado con placas de escayola, con problemas de filtración y de condensación en la zona del baño.
<b>MUROS</b>	Aparentemente son de fábrica de ladrillo macizo enfoscados con mortero de cemento y tienen problemas de humedad de filtración, capilaridad y fisuras en zonas localizadas.

La vivienda posee 4 ventanas de madera de vidrio simple. Los cerramientos son de fábrica de ladrillo enfoscados con mortero de cemento y aparentemente carece de aislamiento. El forjado de cubierta aparentemente no posee aislamiento y presenta ciertos problemas de impermeabilización.

La vivienda no cumple con las exigencias de habitabilidad según la normativa vigente.

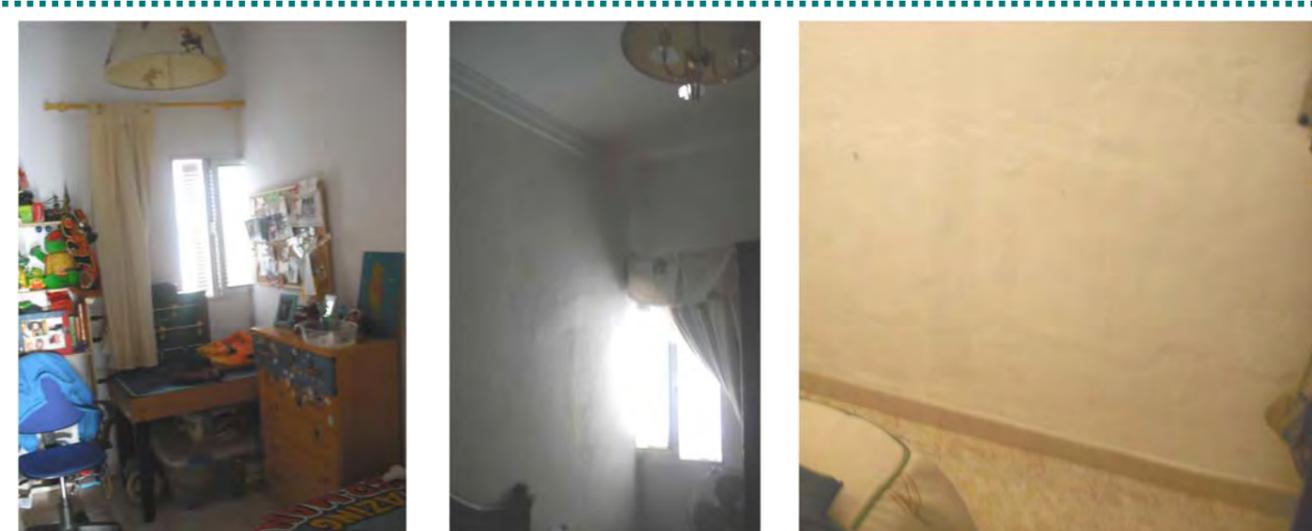
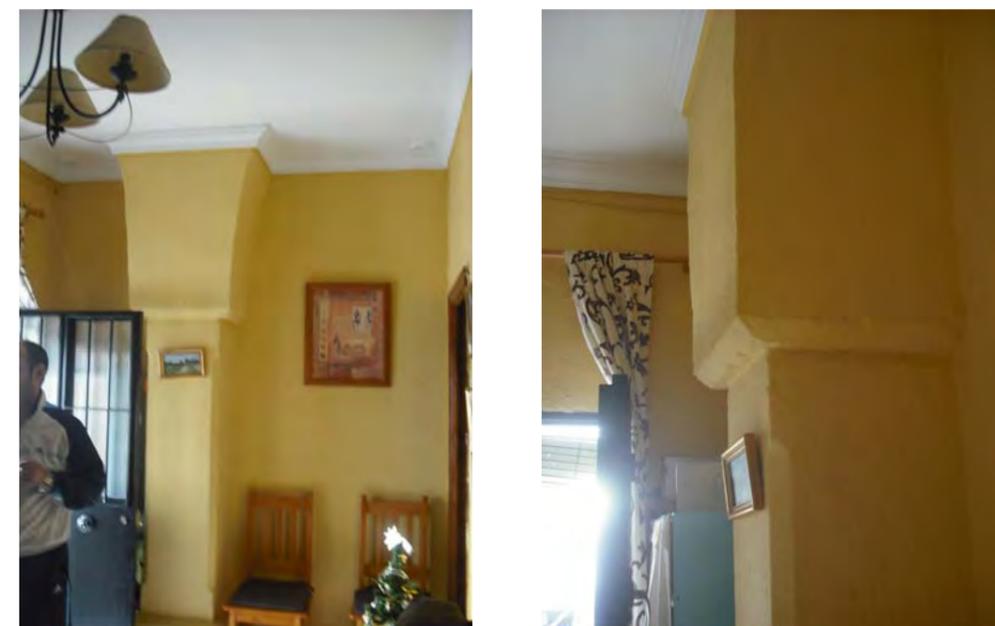
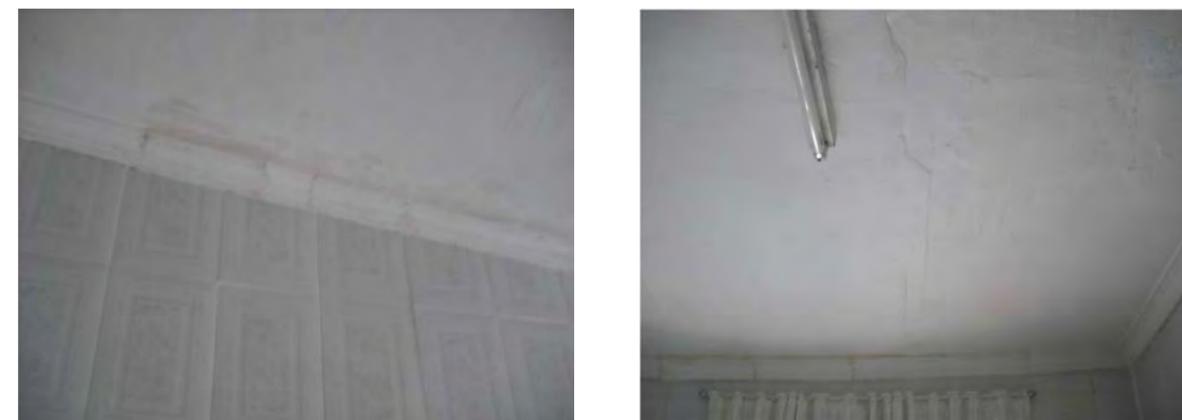
VIVIENDA B. Planta Baja y Primera.

<b>FORJADOS</b>	Se entiende que el forjado es de viguetas prefabricadas y bovedillas tapado con placas de escayola, con problemas de filtración y de condensación en la zona del baño.
<b>MUROS</b>	Aparentemente son de fábrica de ladrillo macizo enfoscados con mortero de cemento con desprendimiento del enfoscado, problemas de humedad por filtración, por capilaridad y fisuras en algunos puntos.

La vivienda posee 3 ventanas de aluminio de vidrio simple, una de ellas la comparte dos dormitorios, es decir el muro de división se retranquea. Los cerramientos aparentan ser de fábrica de ladrillo enfoscados con mortero de cemento y carece de aislamiento. El forjado de planchas de fibrocemento, sin ningún tipo de aislamiento y falta de impermeabilización.

La vivienda no cumple con las exigencias de habitabilidad según la normativa vigente. Presenta problemas de aislamiento térmico y humedades.

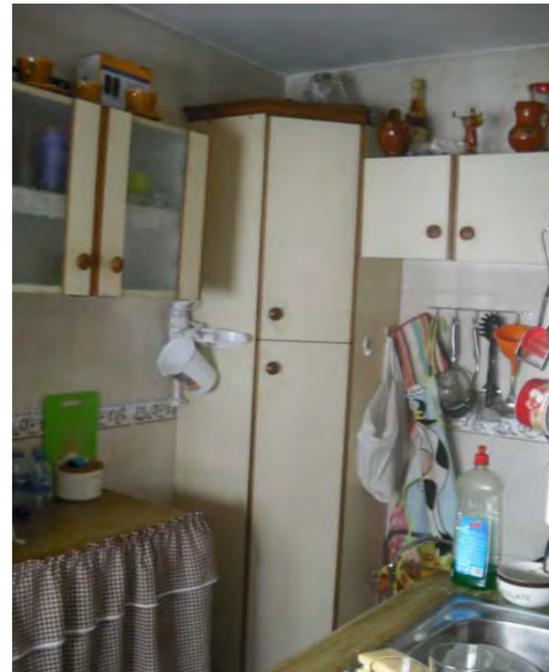
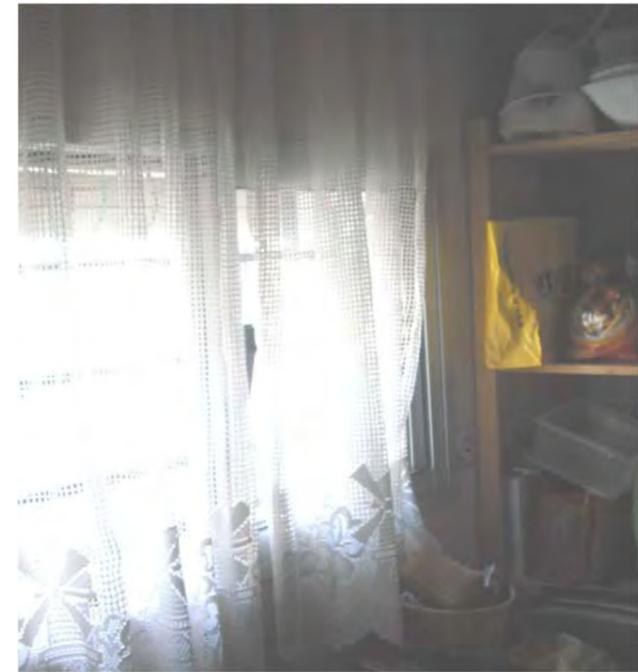
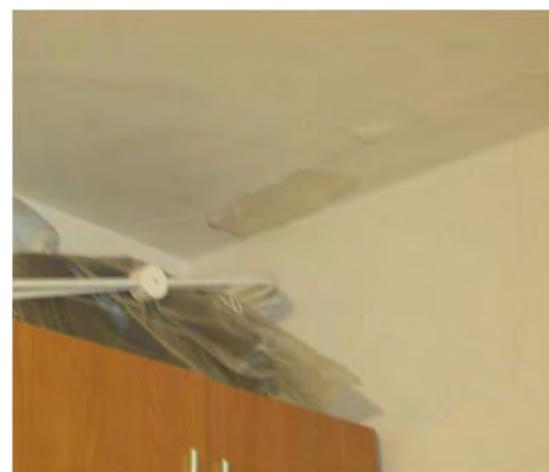
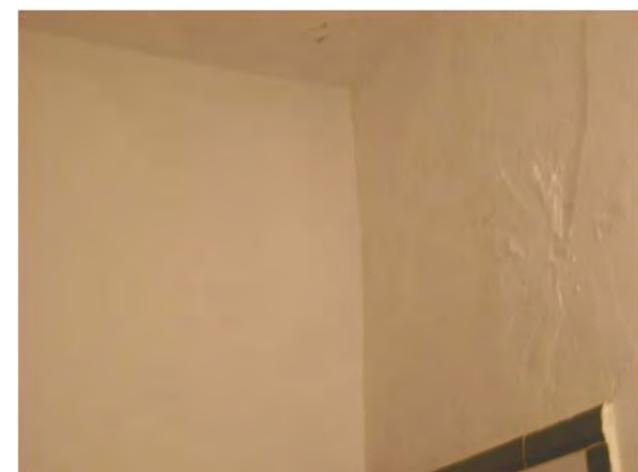
VIVIENDA C. Planta Primera.

<b>FORJADOS</b>	Se entiende que el forjado es de viguetas prefabricadas y bovedillas tapado con placas de escayola, con problemas de filtración y de condensación en la zona del baño.
<b>MUROS</b>	Aparentemente son de fábrica de ladrillo macizo enfoscados con mortero de cemento con desprendimiento del enfoscado, problemas de humedad por filtración, por capilaridad y fisuras en algunos puntos.

La vivienda posee 2 ventanas de aluminio y madera de vidrio simple. Los cerramientos son de fábrica de ladrillo enfoscados con mortero de cemento y aparentemente carece de aislamiento. El forjado de cubierta aparentemente no posee aislamiento y presenta ciertos problemas de impermeabilización.

La vivienda no cumple con las exigencias de habitabilidad según la normativa vigente. Presenta problemas de aislamiento térmico y humedades.
