**CARACTERÍSTICAS DE LA FINCA**

**ESTADO DE CONSERVACIÓN DE LA FINCA: GRADO II**

**SECTOR XV SAN MATEO**  
**MANZANA: 51382**  
**PARCELA: 07**

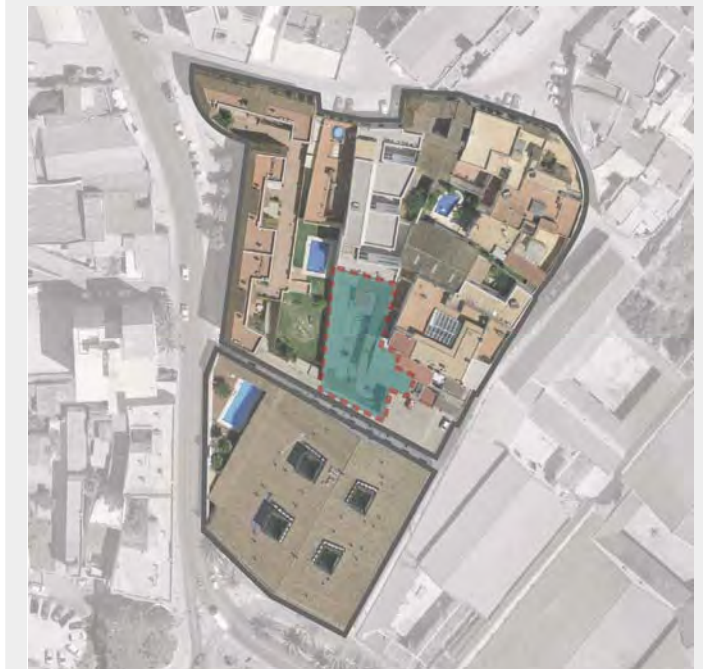
Se trata de una finca residencial de tipología popular con un característico patio tradicional de vecinos. Tiene 5 viviendas y está ubicada entre medianeras, con dos fachadas a calle Balderramas. El patio no presenta graves problemas. Los muros parecen ser de fábrica de ladrillo macizo enfoscado con mortero de cemento y los forjados, que son de cubierta, podrían ser de viguetas de hormigón y bovedillas tapados con placas de escayola en algunas estancias. La cubierta es de varias tipologías: de teja árabe, de plancha de fibrocemento y plana con solería de ladrillo prensado. La recogida de agua en todos los casos va conducida mediante un canalón exterior hasta un bajante embutido en el muro. Las viviendas en medianera con la finca colindante están muy afectadas por las humedades generadas de un muro de gran espesor existente en la finca colindante.

FACHADA	La fachada presenta en general problemas de humedad de capilaridad en el zócalo, crecimiento de vegetación, ahogado en el enfoscado y pintura mal ejecutados.
ESTRUCTURA	Aparentemente no presenta problemas graves.
CUBIERTA	Las cubiertas de tres tipos: a dos aguas de teja árabe, de planchas de fibrocemento y plana con solería de ladrillo prensado, en general tienen problemas de humedad debido a la falta de impermeabilización.

ACTUACION PROPUESTA PARA LA FINCA	
	REHABILITACIÓN INTEGRAL
X	REHABILITACIÓN PARCIAL
	REHABILITACIÓN ESTÉTICA

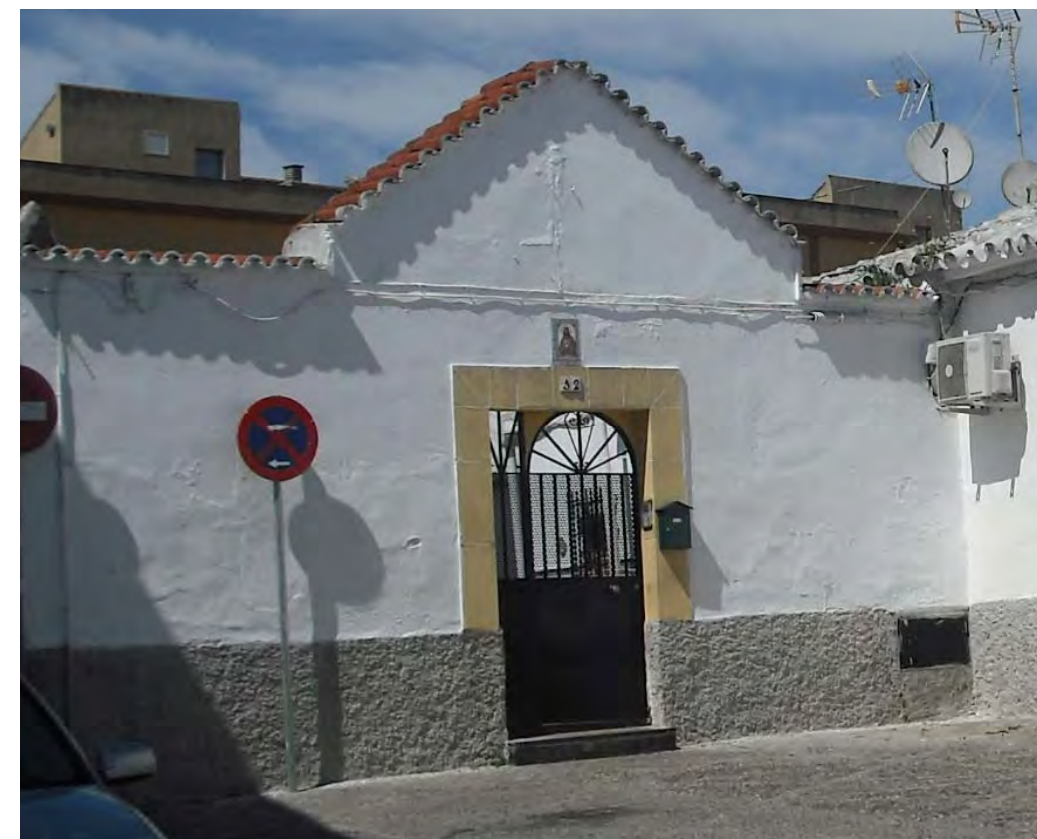
VIVIENDA A. Planta Baja.

<b>FORJADOS</b>	Los forjados podrían ser de viguetas de hormigón y bovedillas tapados con placas de escayola, aparentemente no presenta daños graves, salvo humedades de filtración por falta de impermeabilización.
<b>MUROS</b>	Aparentemente de fábrica de ladrillo macizo enfoscados con mortero de cemento afectados por problemas de humedad de la finca colindante.

La vivienda posee 3 ventanas de aluminio de vidrio simple y en buen estado. Los cerramientos parecen ser de fábrica de ladrillo macizo enfoscados con mortero de cemento y aparentemente carece de aislamiento. El forjado de cubierta de plancha de fibrocemento aparentemente no posee aislamiento y con leves problemas de impermeabilización.

La accesibilidad a la vivienda no está garantizada. Existe un escalón de acceso.  
 Difícilmente corregible     Fácilmente Corregible

La vivienda no cumple con las exigencias de habitabilidad según la normativa vigente. El muro de la finca colindante, de gran espesor, afecta a la viviendas en medianera con problemas de humedad.  
 La vivienda no pudo ser visitada y los datos obtenidos fueron a través de un vecino.  
 La vivienda se encuentra en alquiler.

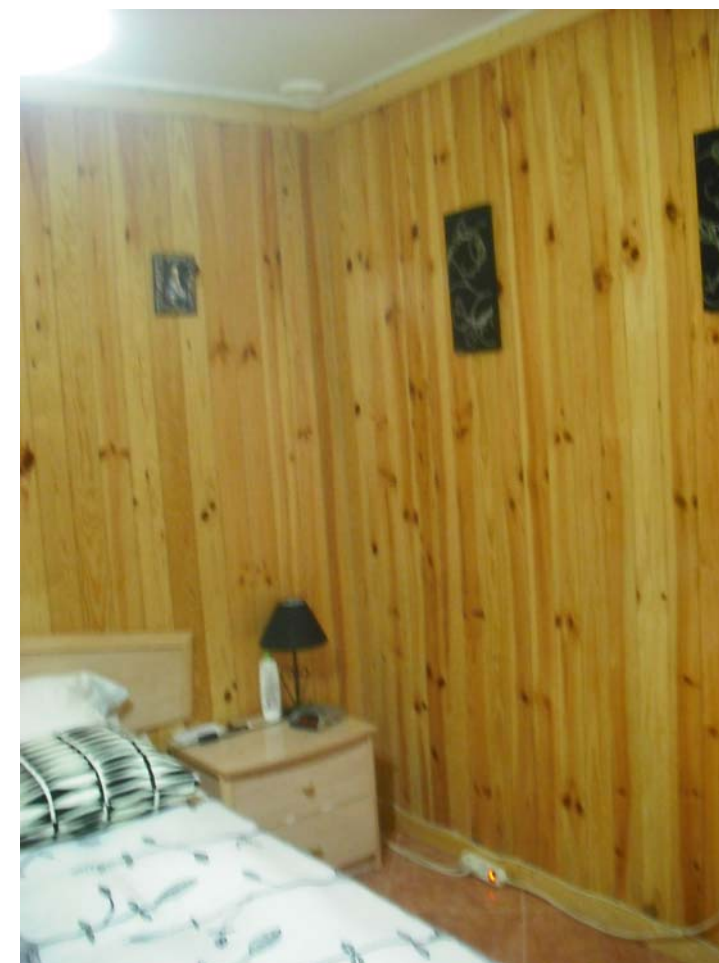
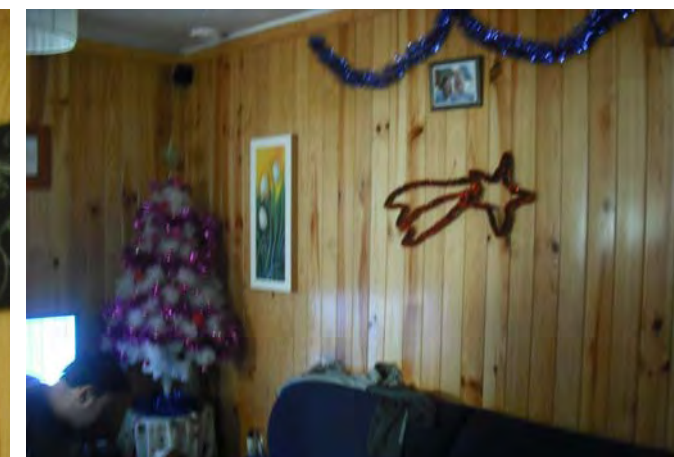
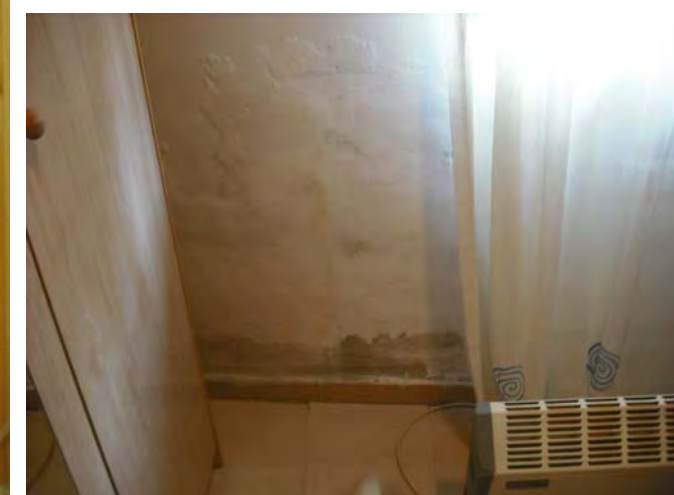
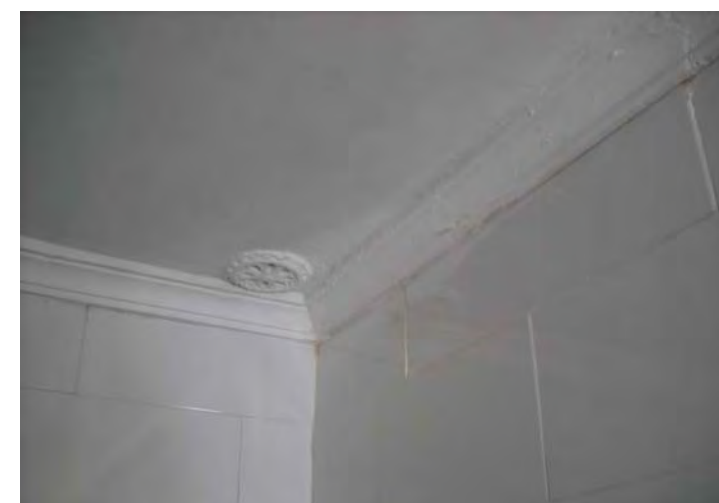
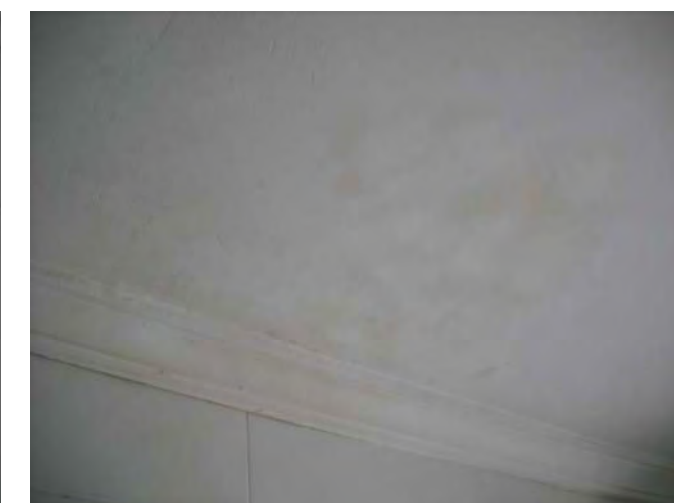
### VIVIENDA B. Planta Baja.

<b>FORJADOS</b>	Los forjados podrían ser de viguetas de hormigón y bovedillas, no se tiene la certeza ya que se encuentran tapados con placas de escayola, aparentemente no presenta daños graves, salvo humedades de filtración por falta de impermeabilización.
<b>MUROS</b>	Aparentemente de fábrica de ladrillo macizo enfoscados con mortero de cemento afectados por graves problemas de humedad de la finca colindante. Se encuentran forrados de madera, lo cual agrava el problema existente.

La vivienda posee 2 ventanas de aluminio de vidrio simple y en buen estado. Los cerramientos parecen ser de fábrica de ladrillo macizo enfoscados con mortero de cemento y aparentemente carece de aislamiento. El forjado de cubierta de tejas árabes aparentemente no posee aislamiento y presenta problemas de impermeabilización.

La accesibilidad a la vivienda no está garantizada. Existe un escalón de acceso.

La vivienda no cumple con las exigencias de habitabilidad según la normativa vigente. El muro de la finca colindante, de gran espesor, afecta a la viviendas en medianera con problemas de humedad. La vivienda se encuentra en alquiler.

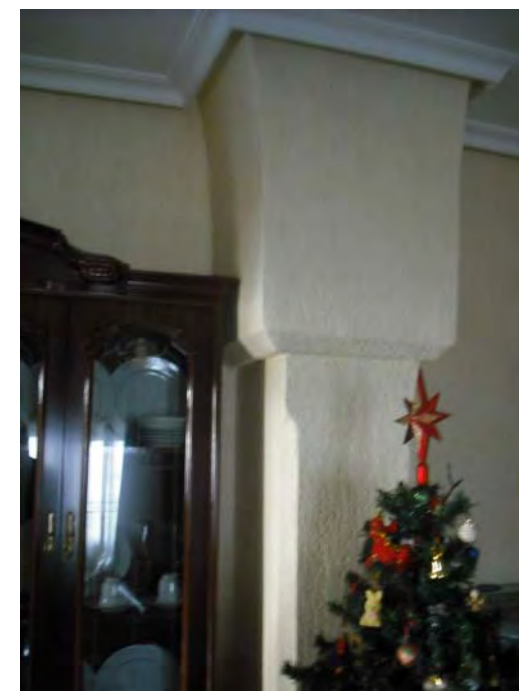
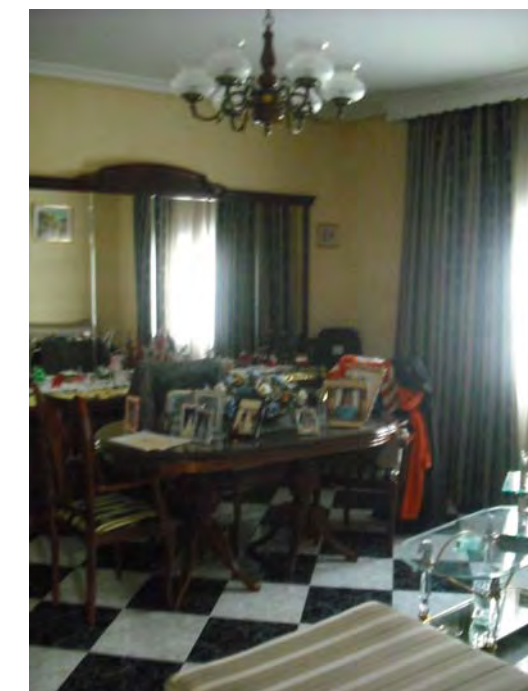
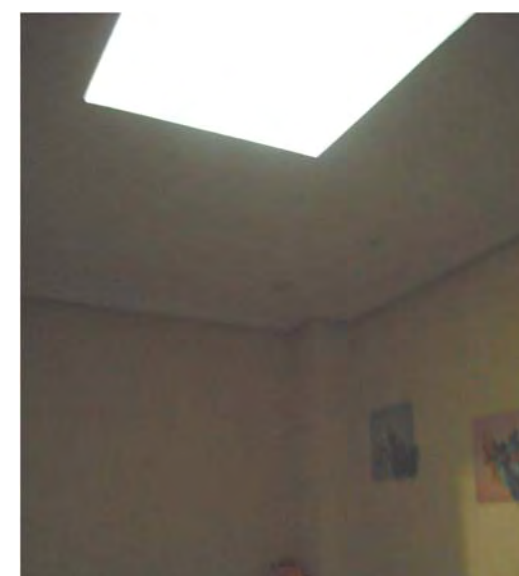
VIVIENDA C. Planta baja.

<b>FORJADOS</b>	Los forjados podrían ser de viguetas de hormigón y bovedillas, no se tiene la certeza ya que se encuentran tapados con placas de escayola, aparentemente no presenta daños graves, salvo leves humedades de filtración por falta de impermeabilización.
<b>MUROS</b>	Aparentemente de fábrica de ladrillo macizo enfoscados con mortero de cemento se encuentran en buen estado de conservación.

La vivienda posee 5 ventanas de aluminio de vidrio simple en buen estado y 3 de acero de vidrio simple en peores condiciones. Los cerramientos son de fábrica de ladrillo enfoscados con mortero de cemento y aparentemente carece de aislamiento. El forjado de cubierta plana con solería de ladrillo prensado.

La accesibilidad a la vivienda no está garantizada, hay 1 escalón en la entrada.  
 Difícilmente corregible     Fácilmente Corregible

La vivienda cumple con las exigencias de habitabilidad según la normativa vigente, salvo las estancias que no tienen ventilación pero están bien ejecutadas.

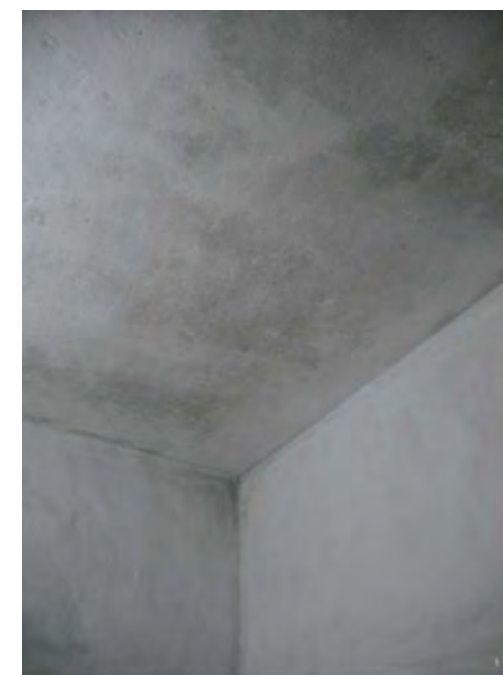
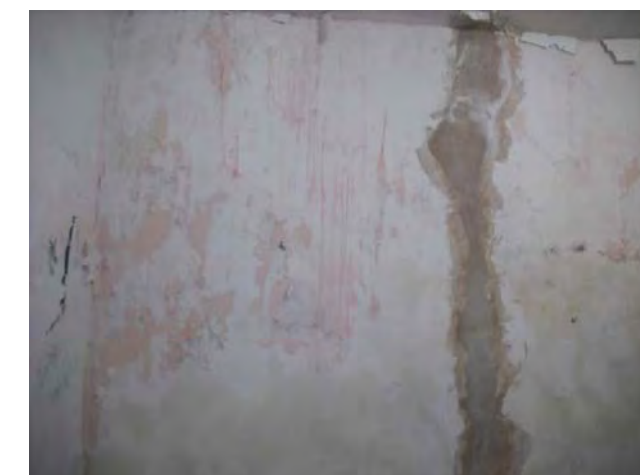
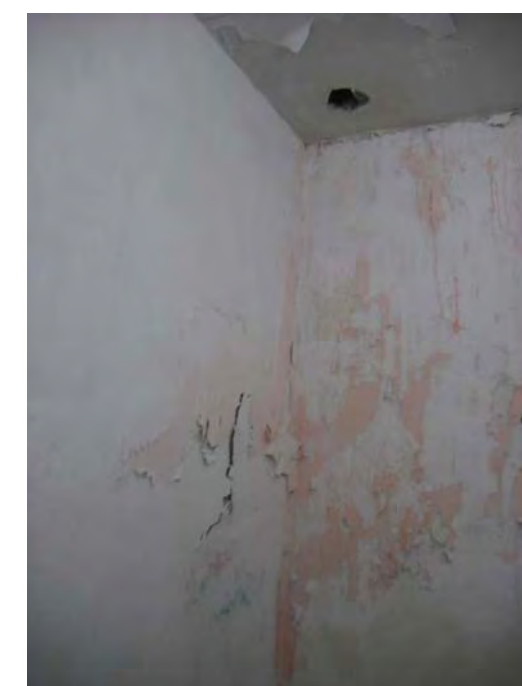
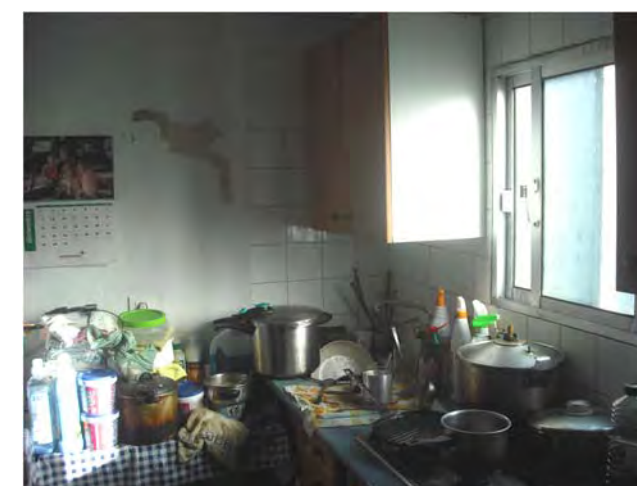
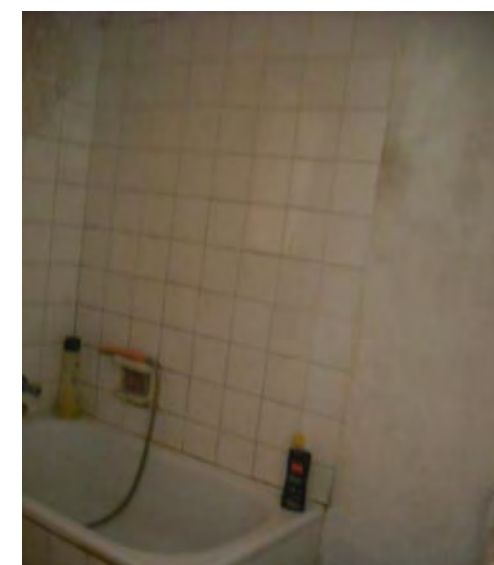
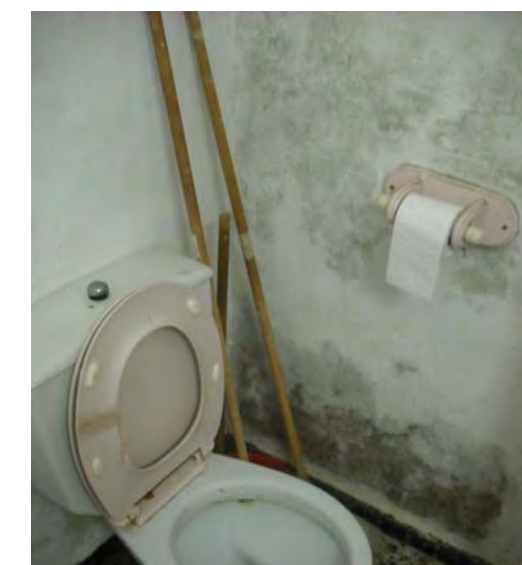
VIVIENDA D. Planta baja.

<b>FORJADOS</b>	Los forjados podrían ser de viguetas de hormigón y bovedillas, no se tiene la certeza ya que se encuentran tapados con placas de escayola, presenta daños graves humedades de filtración por falta de impermeabilización, suciedad y falta de mantenimiento.
<b>MUROS</b>	Aparentemente de fábrica de ladrillo macizo enfoscados con mortero de cemento afectados por graves problemas de humedad causadas por el muro de la finca colindante. Con desprendimiento de la pintura y fisuras.

Las instalaciones están obsoletas.

La vivienda posee 3 ventanas de aluminio de vidrio simple en estado deficiente. Los cerramientos son de fábrica de ladrillo enfoscados con mortero de cemento y aparentemente carece de aislamiento. El forjado de cubierta de tejas cerámicas aparentemente no posee aislamiento y presenta problemas de impermeabilización.

La accesibilidad a la vivienda no está garantizada. Tiene un escalón de entrada de unos 10cm.  
 Difícilmente corregible     Fácilmente Corregible

La vivienda no cumple con las exigencias de habitabilidad según la normativa vigente. Presenta problemas de aislamiento térmico, humedades, suciedad y falta de mantenimiento. La vivienda se encuentra en alquiler.
