CARACTERÍSTICAS DE LA FINCA

ESTADO DE CONSERVACIÓN DE LA FINCA: GRADO III

SECTOR XVI BELÉN
MANZANA: 56388
PARCELA: 13

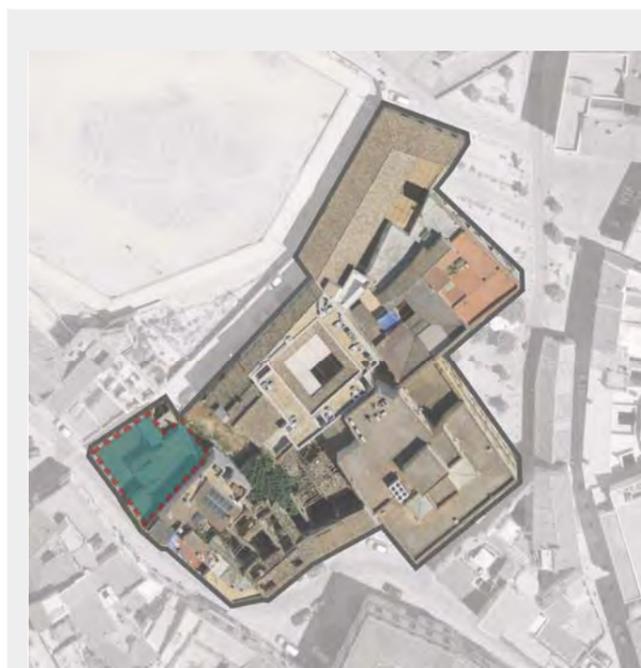
FACHADA	Presenta desprendimientos de la pintura en zonas localizadas y del enfoscado en el zócalo.
ESTRUCTURA	Aparecen fisuras en algunas zonas de la planta baja y manchas de humedad por capilaridad. Forjados con barras de acero corroídas.
CUBIERTA	Falta de impermeabilización y problemas para la evacuación de aguas pluviales.

ACTUACION PROPUESTA PARA LA FINCA	
X	REHABILITACIÓN INTEGRAL
	REHABILITACIÓN PARCIAL
	REHABILITACIÓN ESTÉTICA

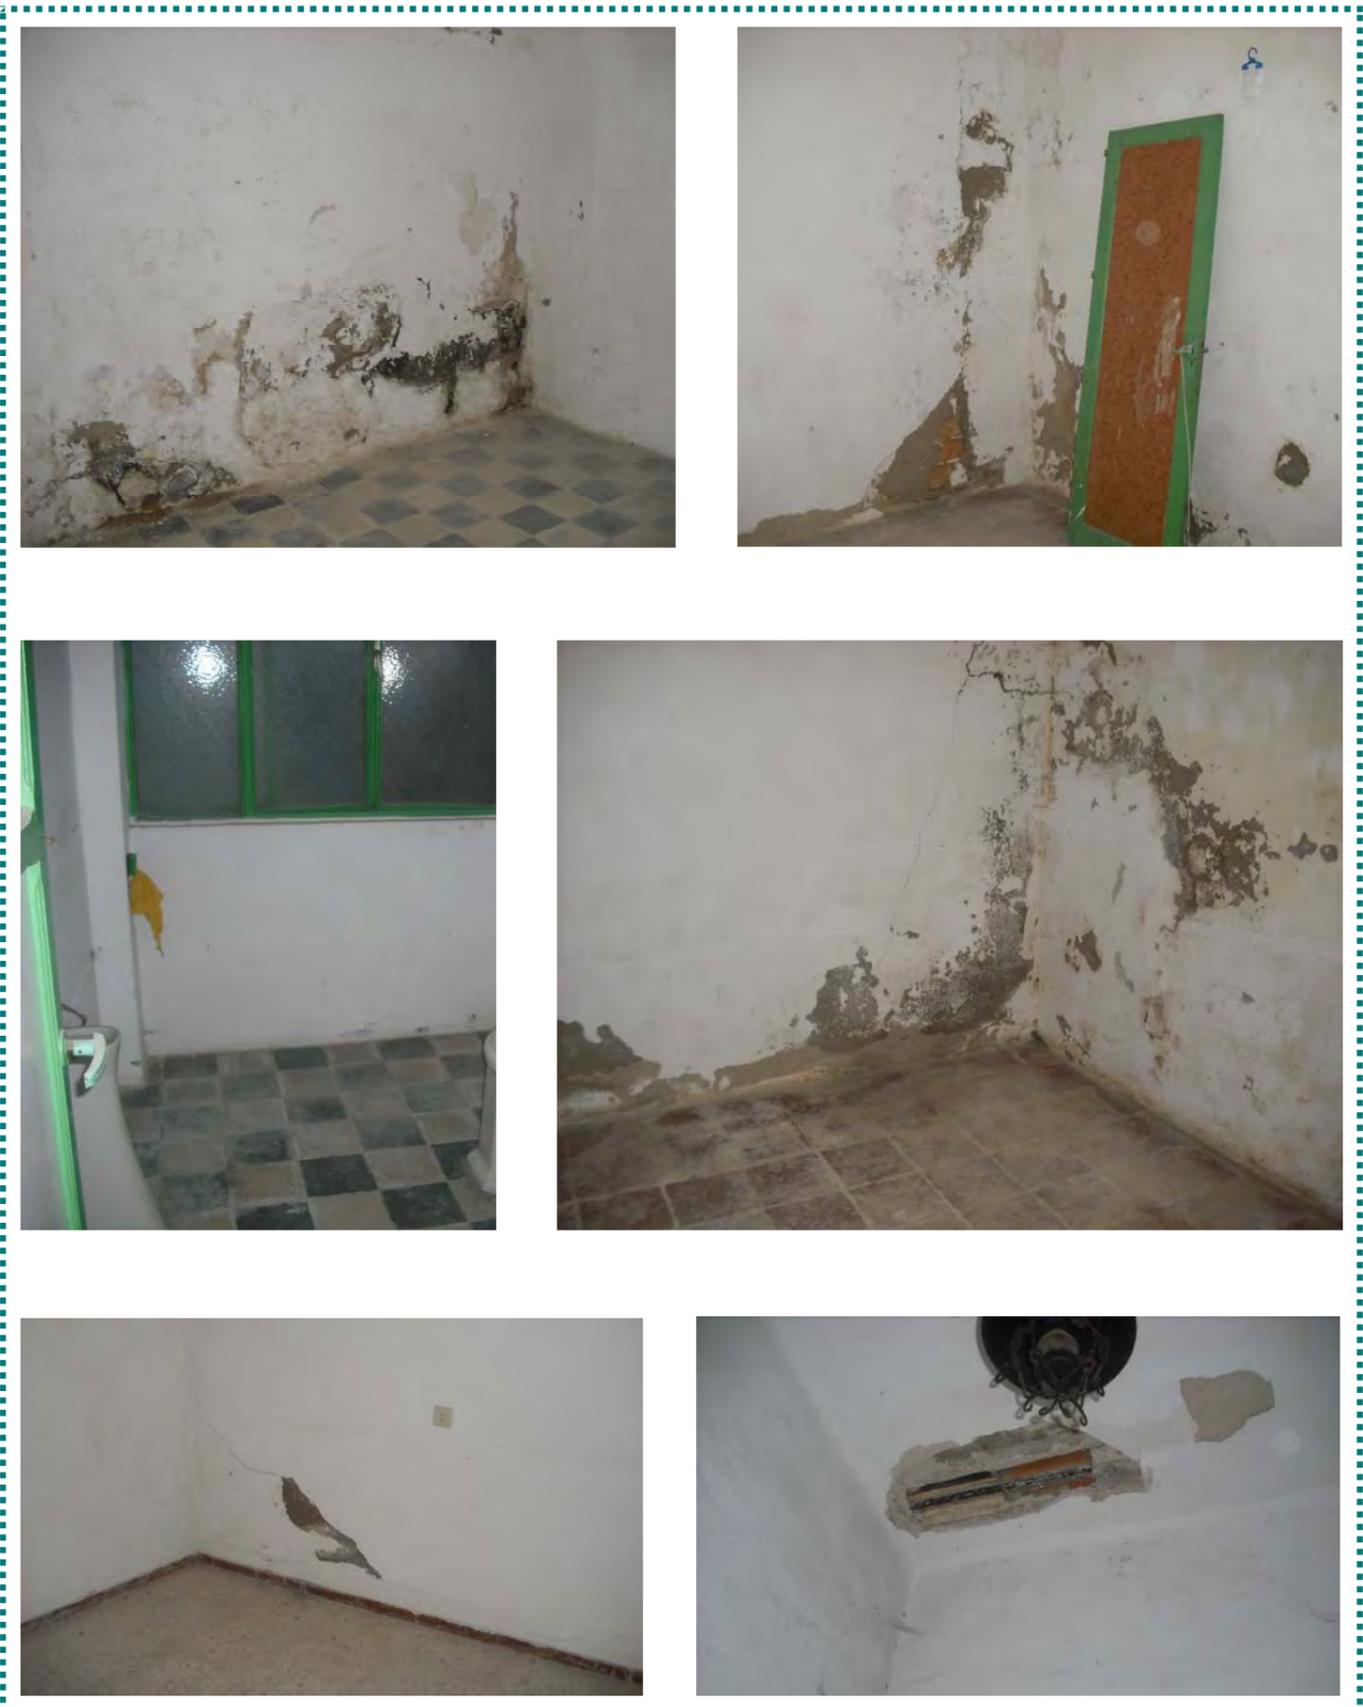
VIVIENDA A. Planta Baja.

ESTABILIDAD	
FORJADOS	De hormigón ejecutado in situ, cuyos elementos metálicos se encuentran corroídos y los cerámicos están desprendidos en algunas zonas, junto con la pintura y el enfoscado.
MUROS	Son de fábrica de ladrillo macizo enfoscados con mortero de cemento, se encuentran en su mayoría dañados por humedad de capilaridad y con desperfectos en los enfoscados.

La vivienda posee 4 ventanas de acero con vidrio simple, las cuales se encuentran en mal estado, oxidadas y deterioradas. Los cerramientos son de fábrica de ladrillo enfoscados con mortero de cemento y no poseen ningún tipo de aislamiento. El forjado, que no es de cubierta, es de hormigón ejecutado in situ con materiales cerámicos y acero.

OBSERVACIONES
La vivienda no cumple con las exigencias de habitabilidad según la normativa vigente. Presenta problemas de aislamiento térmico y humedades.

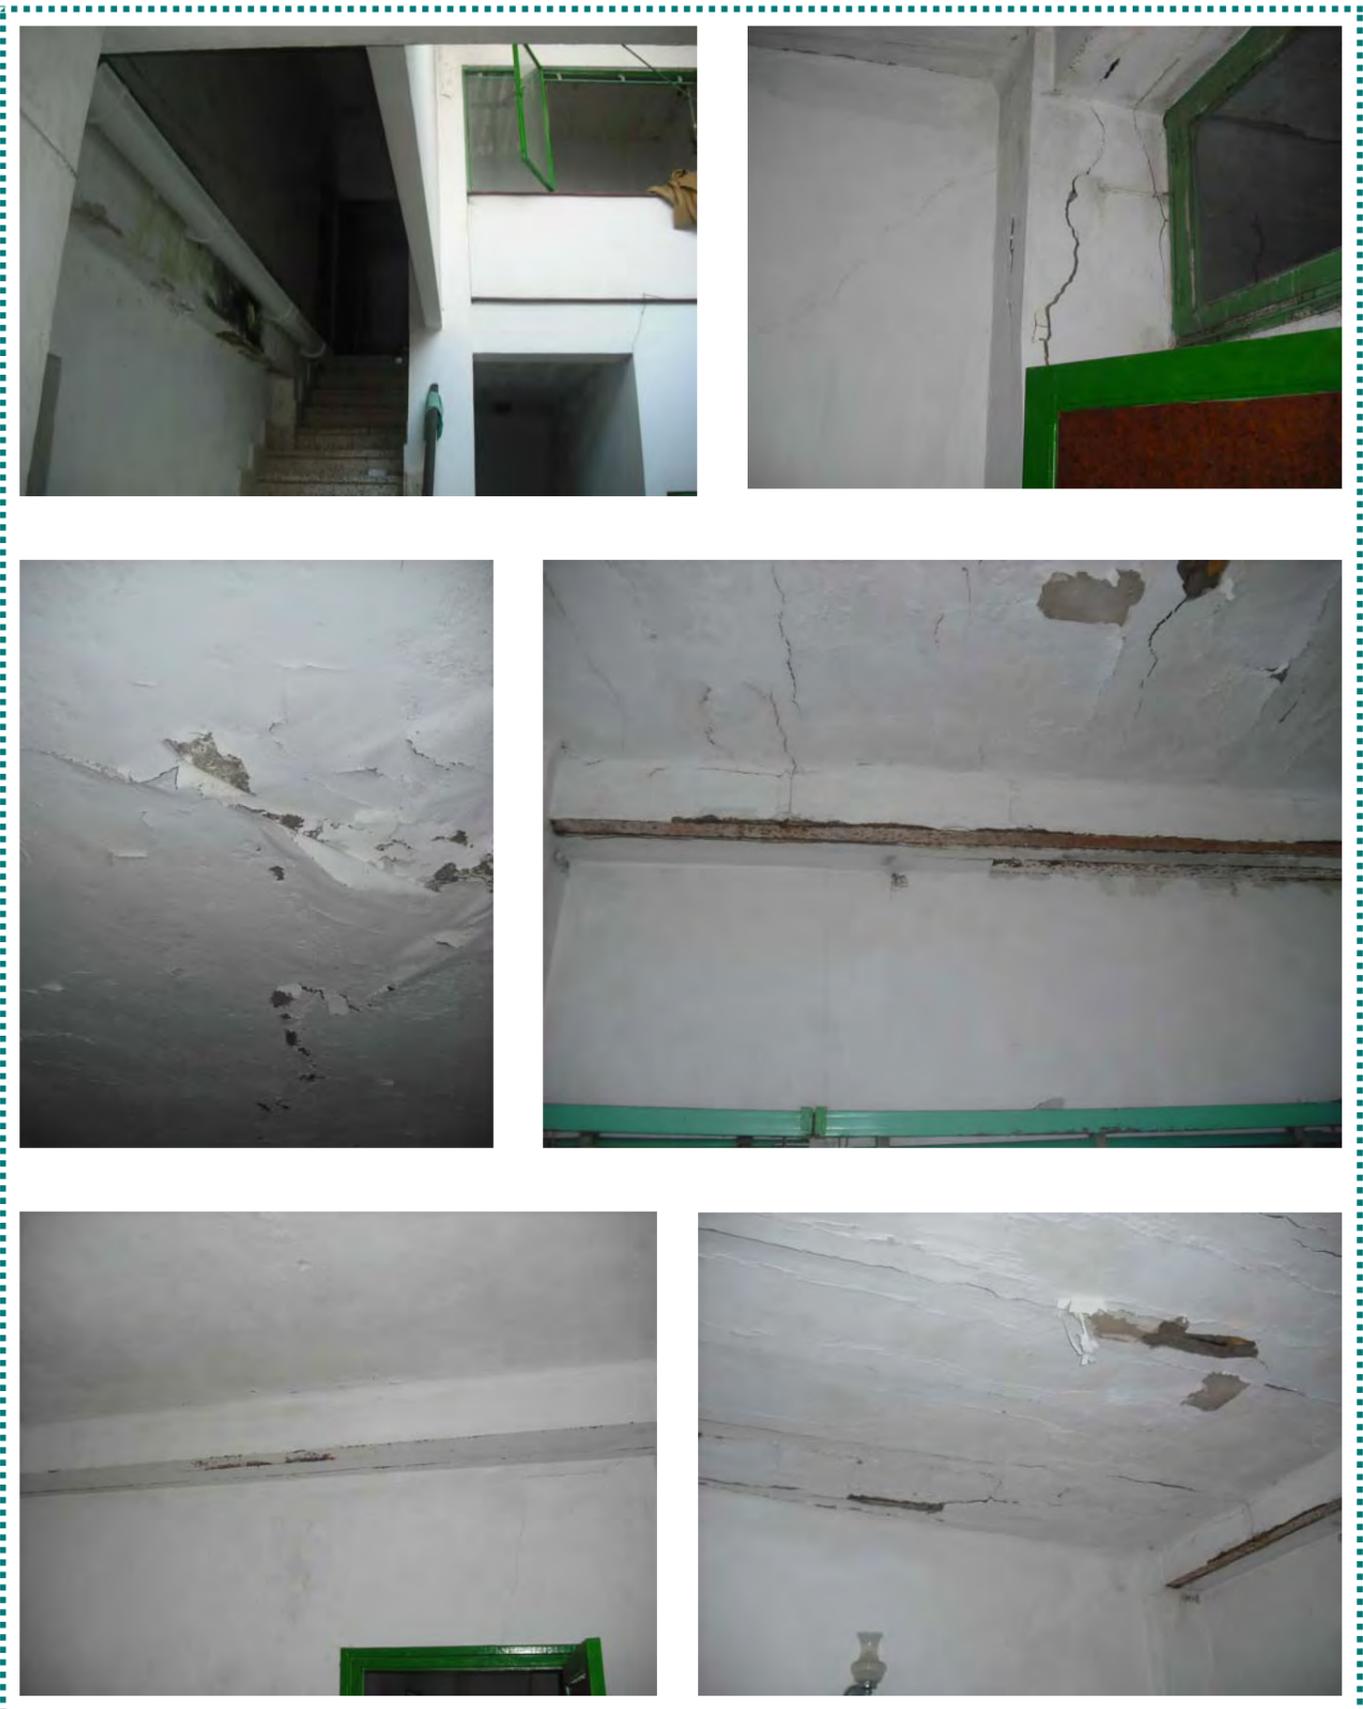
VIVIENDA B. Planta Primera.

DATOS GENERALES							
¿Ocupada?	NO	¿Cocina?	SI				
Superficie construida:	80-90 m ² aprox.	¿Baño?	SI	¿Cuántos?	1		
Número de estancias:	4	Estancias sin ventilación/iluminación: Todas, excepto el salón.					
¿Reformada?	NO						
ESTABILIDAD							
FORJADOS	Ejecutados in situ. Los elementos metálicos se encuentran corroídos y los cerámicos están desprendidos en algunas zonas, junto con la pintura y el enfoscado.						
MUROS	Son de fábrica de ladrillo enfoscados con mortero de cemento, se encuentran en su mayoría dañados por humedad de filtración y con desperfectos en los enfoscados.						
INSTALACIONES							
Todas las instalaciones se encuentran obsoletas.							
EFICIENCIA ENERGÉTICA							
CAPINTERIA	ESTADO DE CONSERVACIÓN	Nº	DIMENSION DEL HUECO				SUPERFICIE m ²
			2X1	1.5X1	1X1	0.5X0.5	
MADERA							
ALUMINIO	MAL (M)	1	M				2,00 m ²
ACERO	MAL (M)	4	M M M M				8,00 m ²
POSEE CERTIFICADO ITE/IEE: NO

ACCESIBILIDAD							
La accesibilidad a la vivienda no está garantizada, puesto que no existe ascensor.							
<input checked="" type="checkbox"/> Difícilmente corregible <input type="checkbox"/> Fácilmente Corregible							
OBSERVACIONES							
La vivienda no cumple con las exigencias de habitabilidad según la normativa vigente. Presenta problemas de aislamiento térmico y humedades.							
DATOS SOCIO-ECONÓMICO							
REGIMEN DE OCUPACIÓN	COMPOSICIÓN FAMILIAR	EDAD	INGRESOS	MINUSVALÍA			
NO HABITADA	PROPIETARIO	60	SI	NO			
	PROPIETARIA	62	NO	NO			
	PROPIETARIA	64	NO	NO
