CARACTERÍSTICAS DE LA FINCA

ESTADO DE CONSERVACIÓN DE LA FINCA: GRADO III

SECTOR XV SAN MATEO
MANZANA: 52400
PARCELA: 18

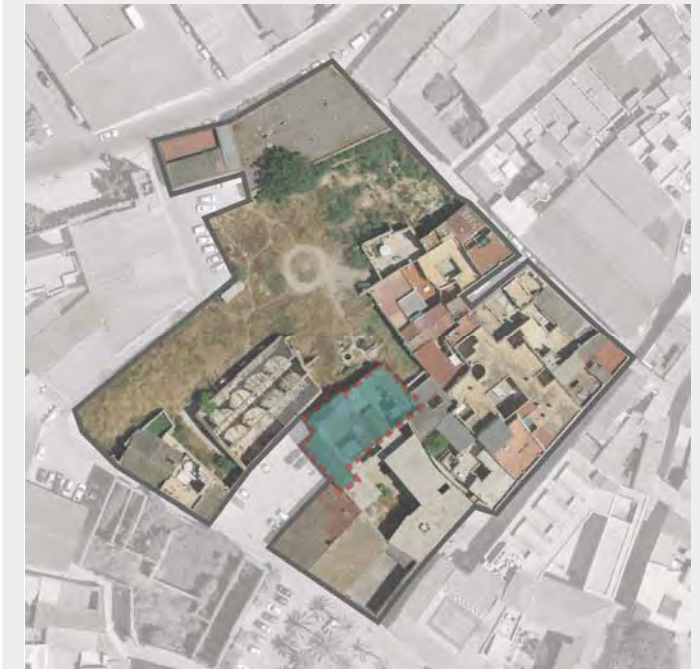
Se trata de una finca residencial de tipología popular con un pequeño patio central y uno trasero tipo corral, compuesta por 7 viviendas, datada del siglo XVIII. Está ubicada entre medianeras, aunque una de ellas se encuentra a la intemperie debido a la demolición de la finca colindante, y su fachada da a la plaza Becerra, a la que dan 3 ventanas en planta primera y 4 en planta baja, junto con la puerta de acceso. Los muros son principalmente de fábrica de ladrillo macizo enfoscado con mortero y en la fachada de fábrica mixta de ladrillo y sillares. Los forjados, en mal estado generalizado, son de vigas de madera y alfarjas, reforzado con canes en algunas zonas. La cubierta es principalmente de teja árabe, salvo una parte plana transitable. El agua se recoge mediante canalones en muy mal estado de conservación. La finca presenta problemas estructurales debido a la humedad de filtración principalmente y la falta de mantenimiento.

FACHADA	Presenta desprendimientos de la pintura y manchas en el paramento, y el cableado aéreo está grapeado en la fachada de forma poco estética. La medianera que ha quedado vista por la demolición de la finca colindante se encuentra sin enfoscar, lo que permite la fácil entrada de agua por filtración.
ESTRUCTURA	Presenta problemas en los forjados, afectados por agentes xilófagos y humedad, debilitando la estabilidad de la estructura. Los muros tienen desprendimientos en el paramento causados por la humedad de capilaridad y de filtración. PRESENTA PROBLEMAS IMPORTANTES DE ESTABILIDAD.
CUBIERTA	Se encuentra en avanzado estado de deterioro por falta de impermeabilización, problemas para la evacuación de aguas pluviales y crecimiento de vegetación.

ACTUACION PROPUESTA PARA LA FINCA	
X	REHABILITACIÓN INTEGRAL
	REHABILITACIÓN PARCIAL
	REHABILITACIÓN ESTÉTICA

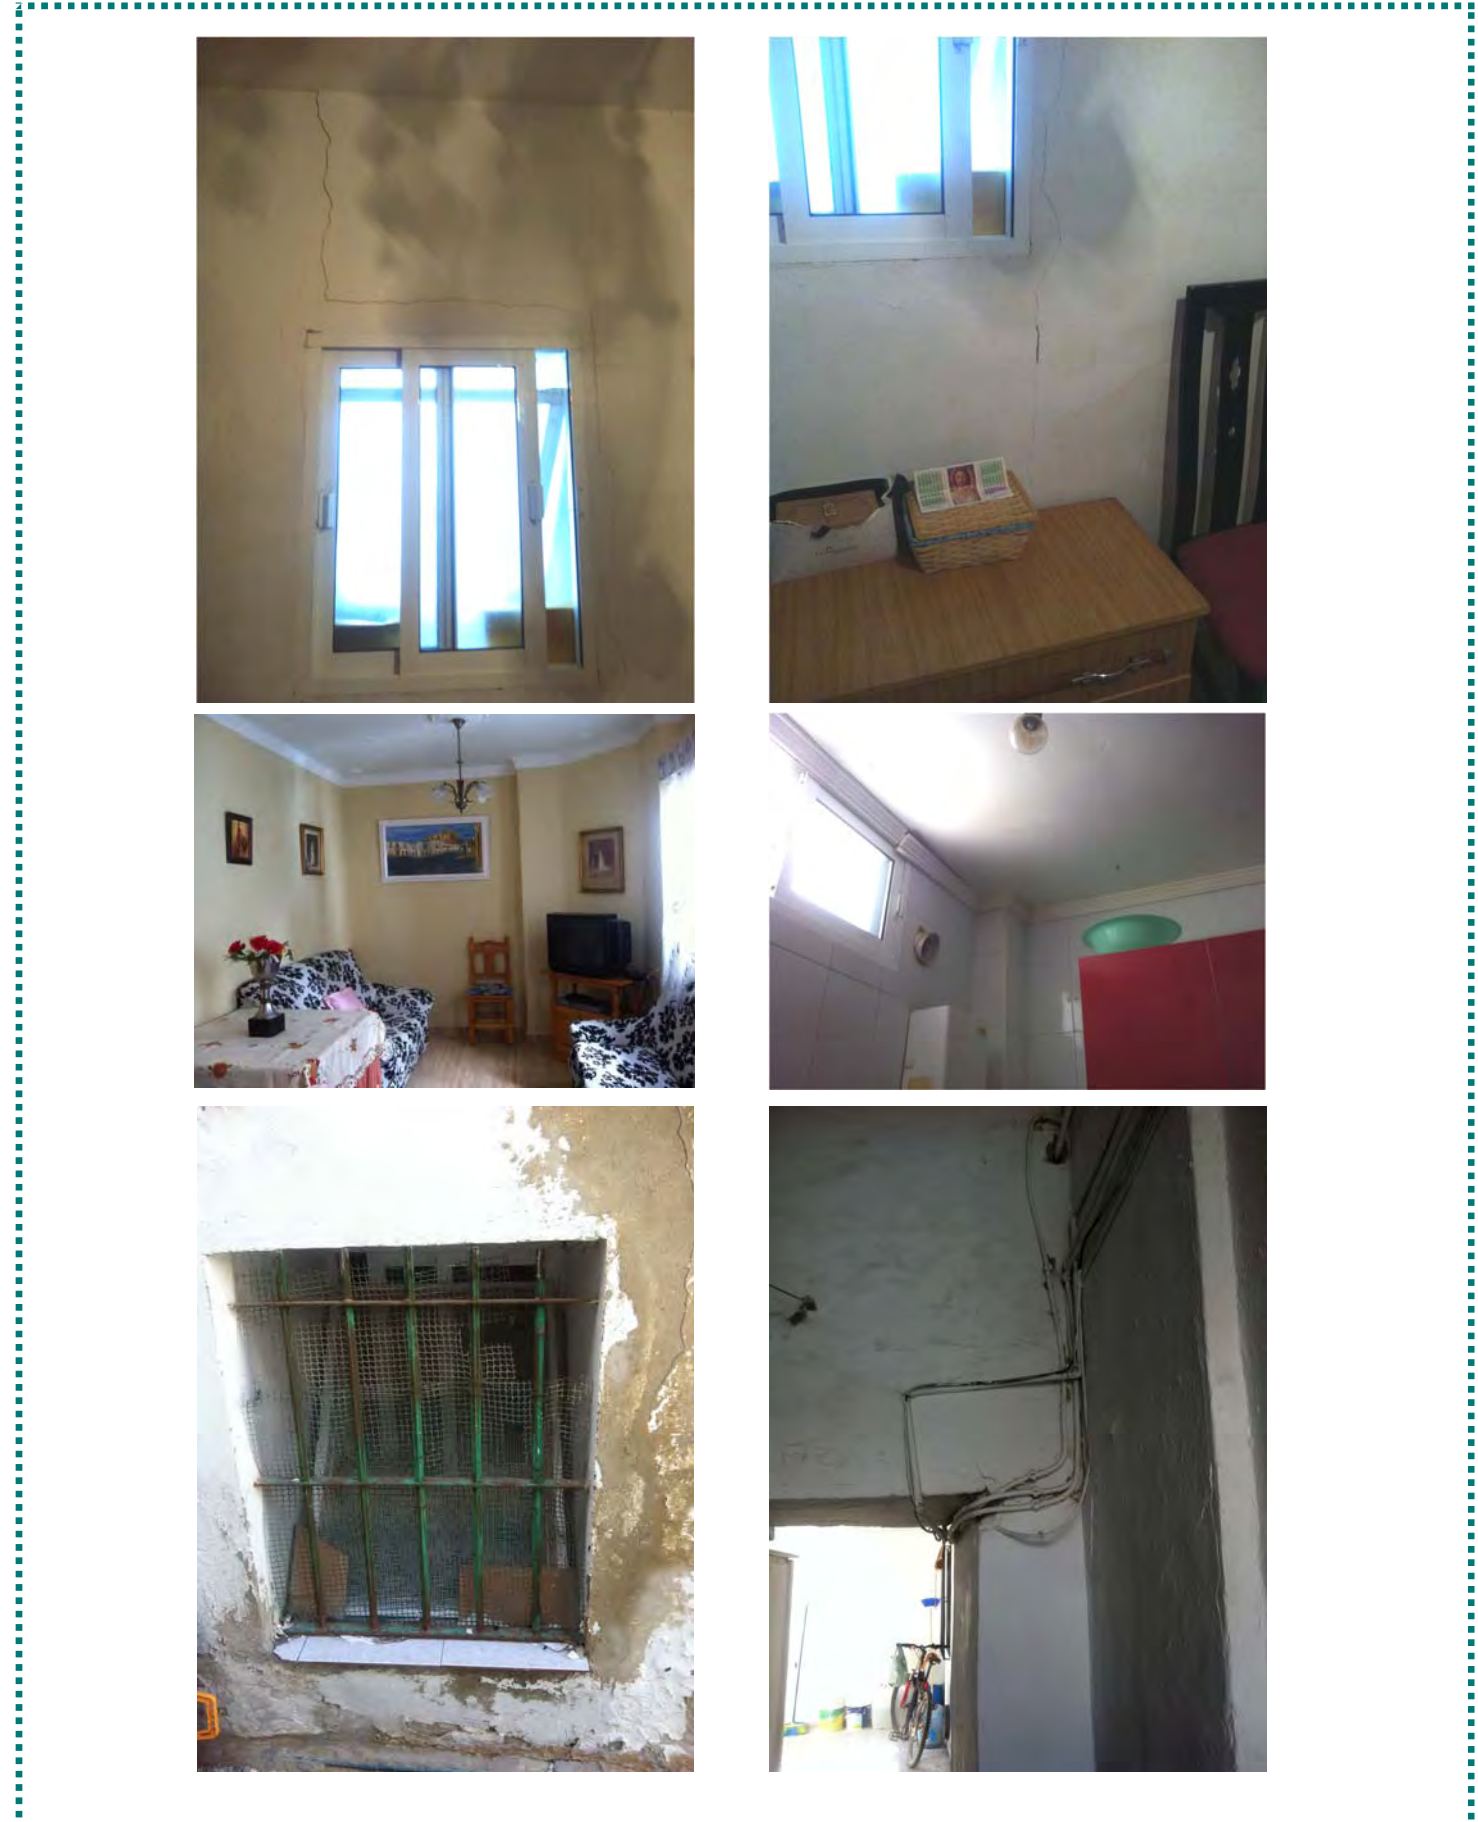
VIVIENDA A. Planta Baja.

DATOS GENERALES							
¿Ocupada? SI	¿Cocina? SI						
Superficie construida: 80 m² aprox.	¿Baño? SI	¿Cuántos? 1					
Número de estancias: 4	Estancias sin ventilación/iluminación: Dormitorio con ventana distribuidor.						
¿Reformada? SI							
ESTABILIDAD							
FORJADOS	Se encuentra en buen estado, ya que fue sustituido en la reforma por un forjado de viguetas prefabricadas de hormigón con bovedillas tapado por falso techo, el cual presenta fisuras y descuelgue de algunas molduras de escayola.						
MUROS	De mampostería enfoscados con mortero de cemento, presenta fisuras verticales aparentemente por asentamientos y humedad de filtración en consecuencia.						
INSTALACIONES							
Todas las instalaciones se encuentran reformadas.							
EFICIENCIA ENERGÉTICA							
CAPINTERIA	ESTADO DE CONSERVACIÓN	Nº	DIMENSION DEL HUECO				SUPERFICIE m²
			2X1	1.5X1	1X1	0.5X0.5	
MADERA							
ALUMINIO	REGULAR/BIEN	6			RRRBBB		3,50 m²

ACERO							
ACCESIBILIDAD							
La accesibilidad a la vivienda no está garantizada, hay un escalón de unos 12 cm.							
<input type="checkbox"/> Difícilmente corregible <input checked="" type="checkbox"/> Fácilmente Corregible							
OBSERVACIONES							
DATOS SOCIO-ECONÓMICO							
REGIMEN DE OCUPACIÓN	COMPOSICIÓN FAMILIAR	EDAD	INGRESOS	MINUSVALÍA			
HABITADA	PROPIETARIA	87	SI	SI

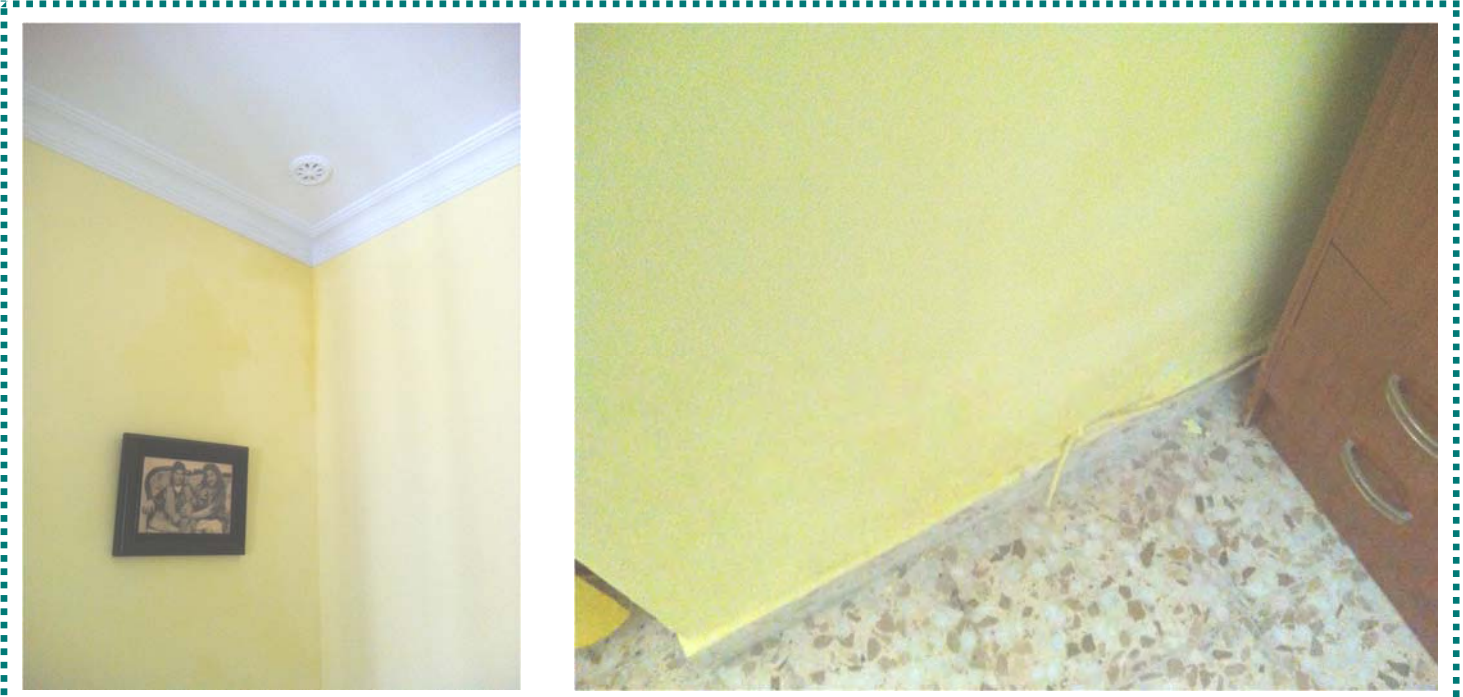
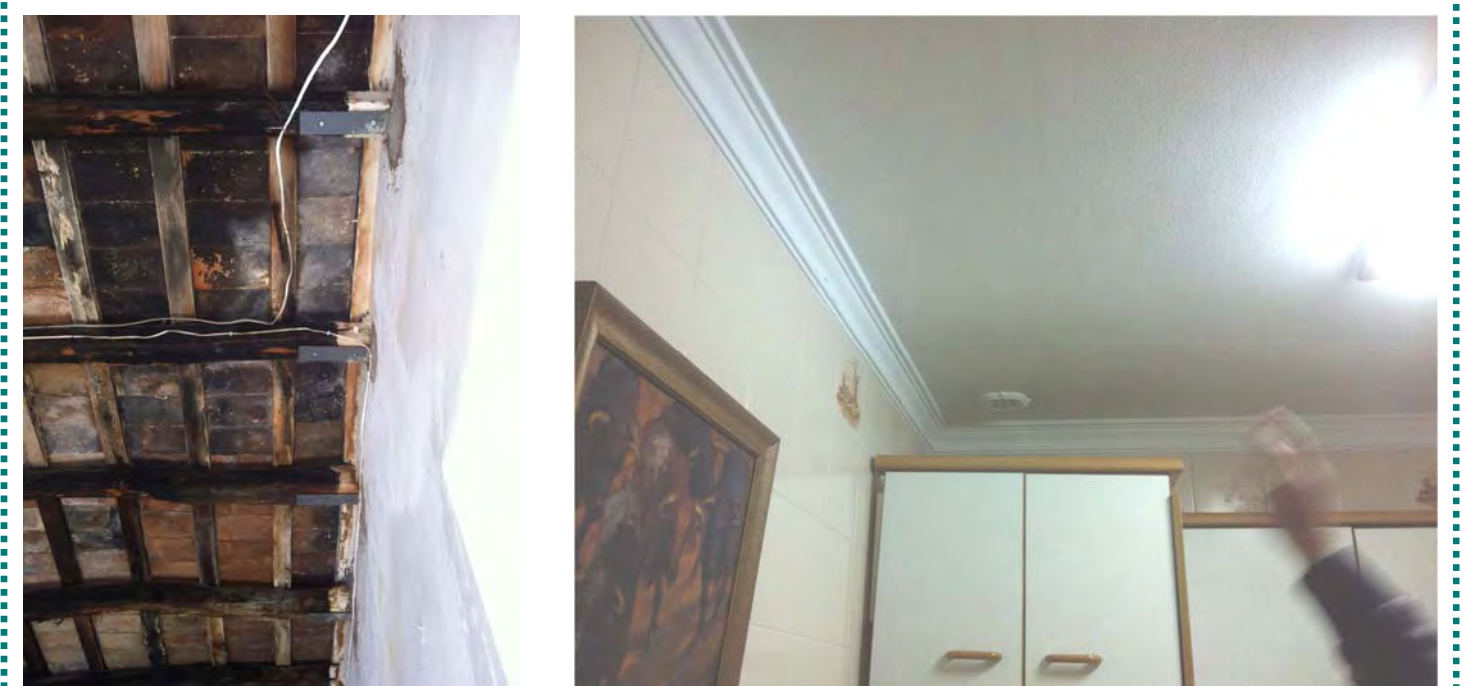
VIVIENDA B. Planta Baja.

FORJADOS	De vigas de madera y alfarjias tapados con falso techo de escayola afectadas por agentes xilófagos y humedad, algunas vigas reforzadas con canes metálicos.
MUROS	De mampostería enfoscados con mortero de cemento, presenta humedades de capilaridad y fisuras.

Todas las instalaciones se encuentran obsoletas, excepto la instalación eléctrica que esta reformada.

La vivienda posee 4 ventanas, 1 de madera en estado regular y 2 de aluminio, una en buen estado y la otra en estado regular. Los cerramientos son de mampostería enfoscados con mortero sin ningún tipo de aislamiento y afectados por humedad de filtración y capilaridad.
