ESTADO DE CONSERVACIÓN DE LA FINCA: GRADO II

SECTOR XVI BELÉN
MANZANA: 55381
PARCELA: 02

MAPA DE INFRAVIVIENDA: ANÁLISIS DEL PARQUE RESIDENCIAL. CENTRO HISTÓRICO: INTRAMUROS

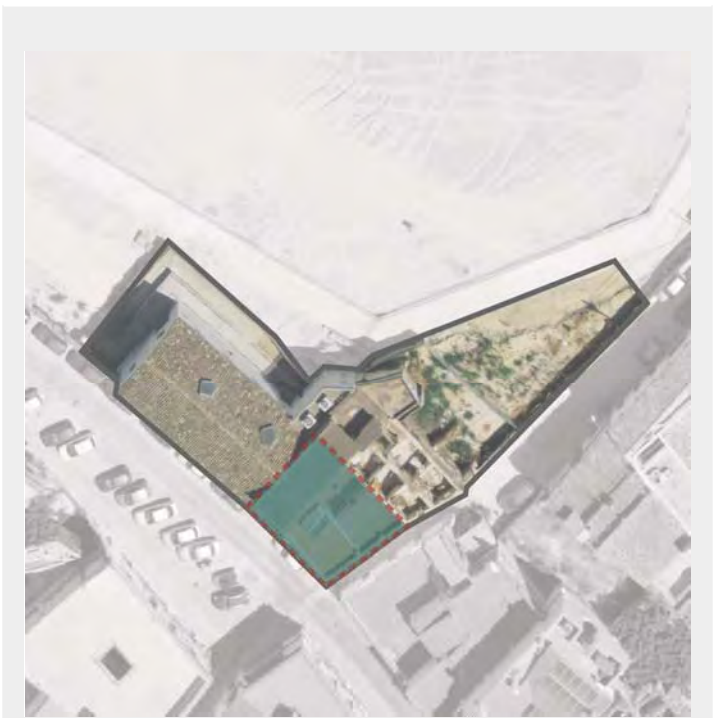
FACHADA	Presenta desprendimientos de la pintura, fisuras, humedades y crecimiento de vegetación. El cableado está grapeado a la fachada y existen unas cajas de electricidad embutidas en el muro ubicadas con poco orden y acierto.
ESTRUCTURA	Aparentemente se encuentra en buen estado, las vigas de madera deterioradas fueron sustituidas por otras metálicas.
CUBIERTA	Cubierta plana transitable, aparentemente en buen estado, aunque existen restos de escombros, posiblemente de la finca colindante. El canalón de recogida de aguas se encuentra deteriorado y con crecimiento de vegetación.

ACTUACION PROPUESTA PARA LA FINCA	
	REHABILITACIÓN INTEGRAL
X	REHABILITACIÓN PARCIAL
	REHABILITACIÓN ESTÉTICA

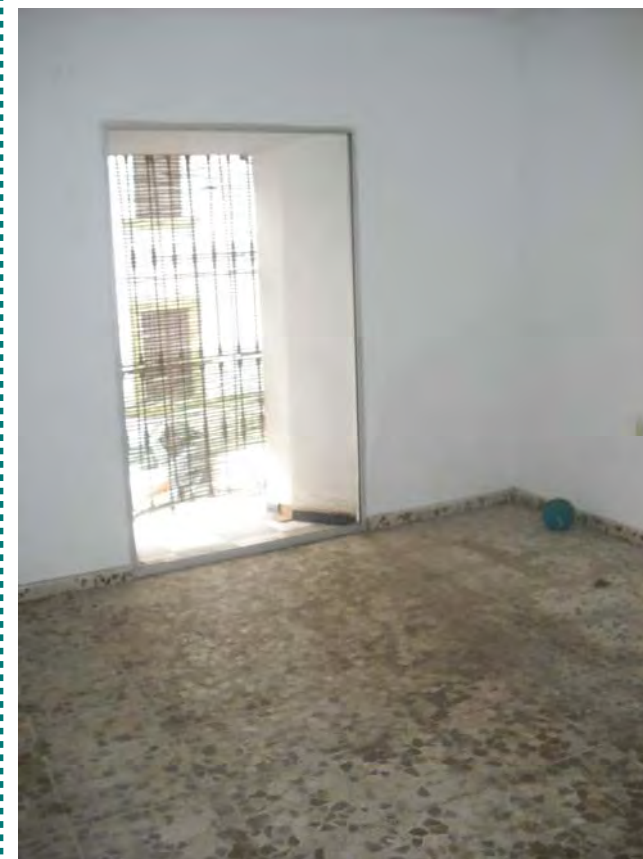
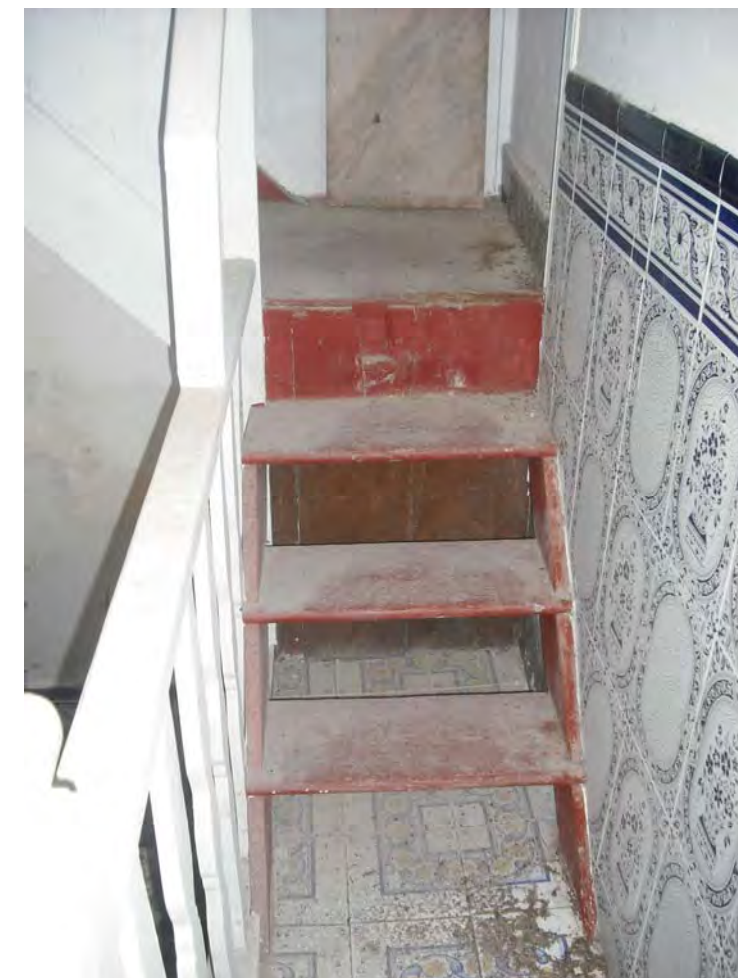
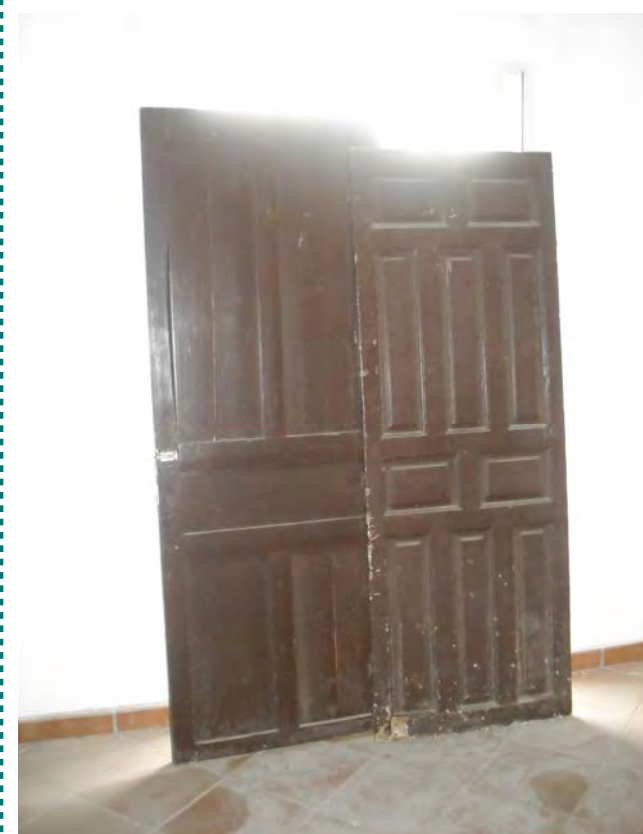
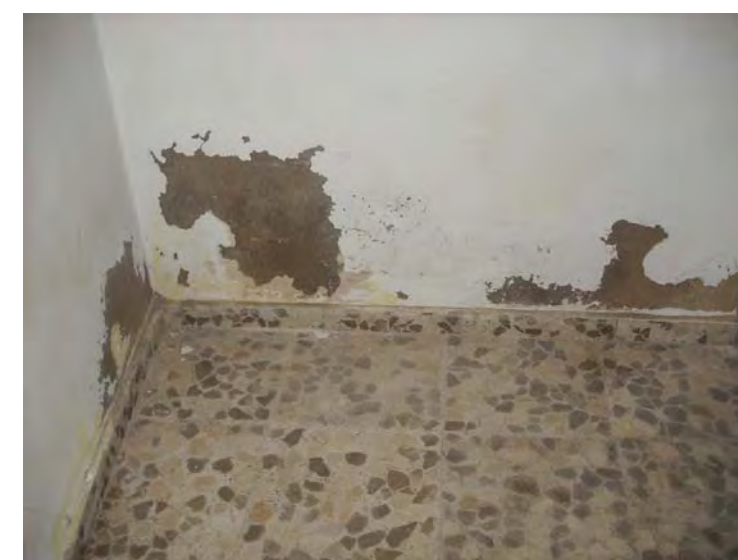
VIVIENDA A. Planta Primera izquierda.

FORJADOS	De vigas de madera y alfarjías tapados por falso techo, aparentemente buen estado de conservación.
MUROS	Se intuye que son de ladrillo macizo, con problemas de humedad en zonas localizadas y fisuras.

La vivienda posee 3 ventanas de aluminio, que se encuentran en estado de conservación regular, además de no estar colocadas en el momento de la visita. Los cerramientos son de fábrica de ladrillo macizo y no poseen ningún tipo de aislamiento. La cubierta es plana de vigas de madera y alfarjías.

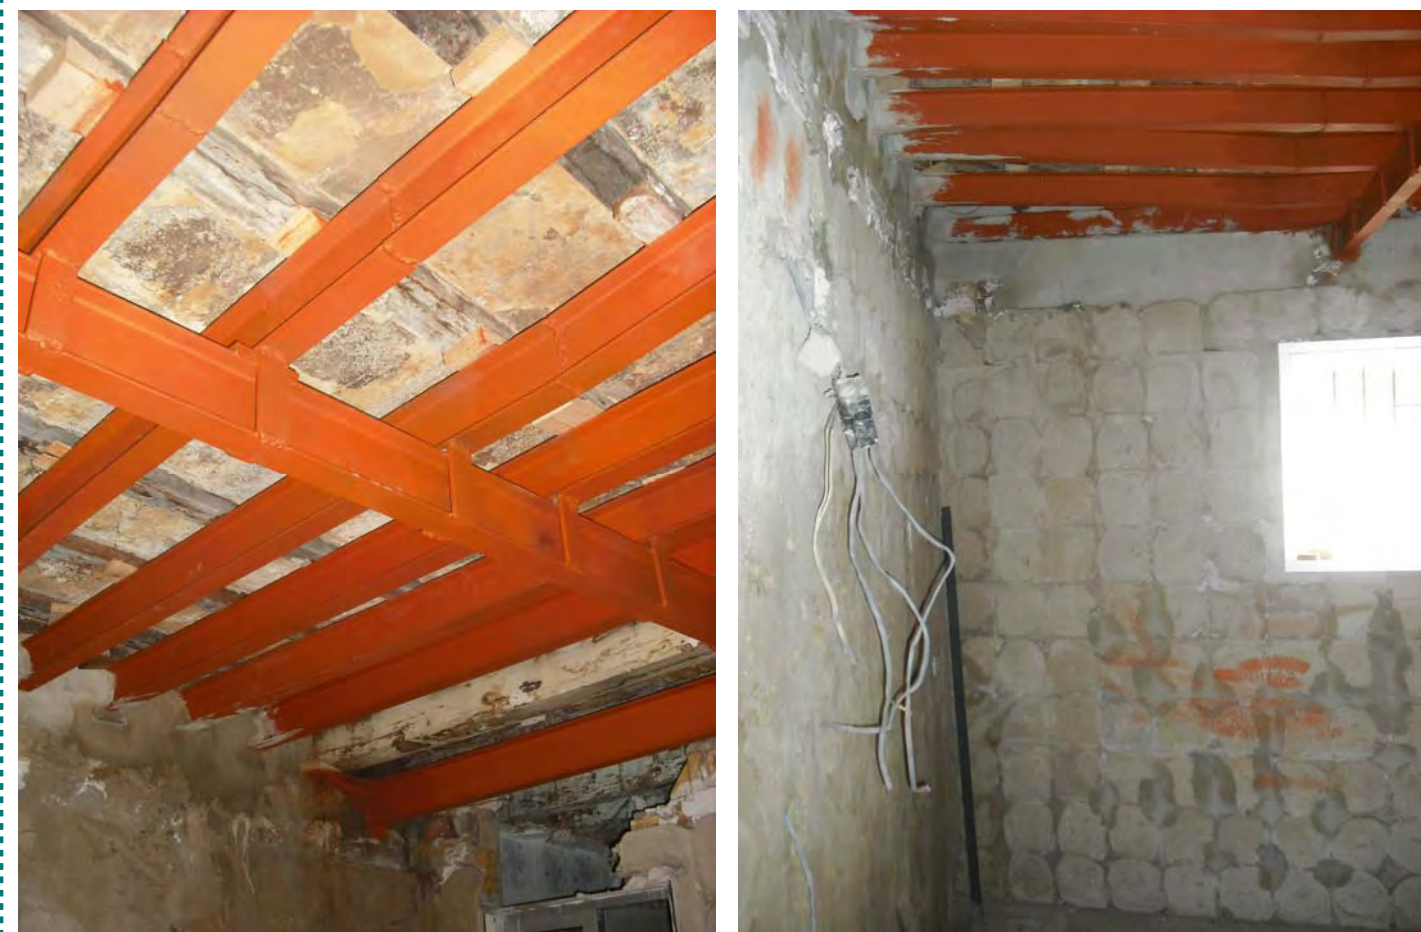
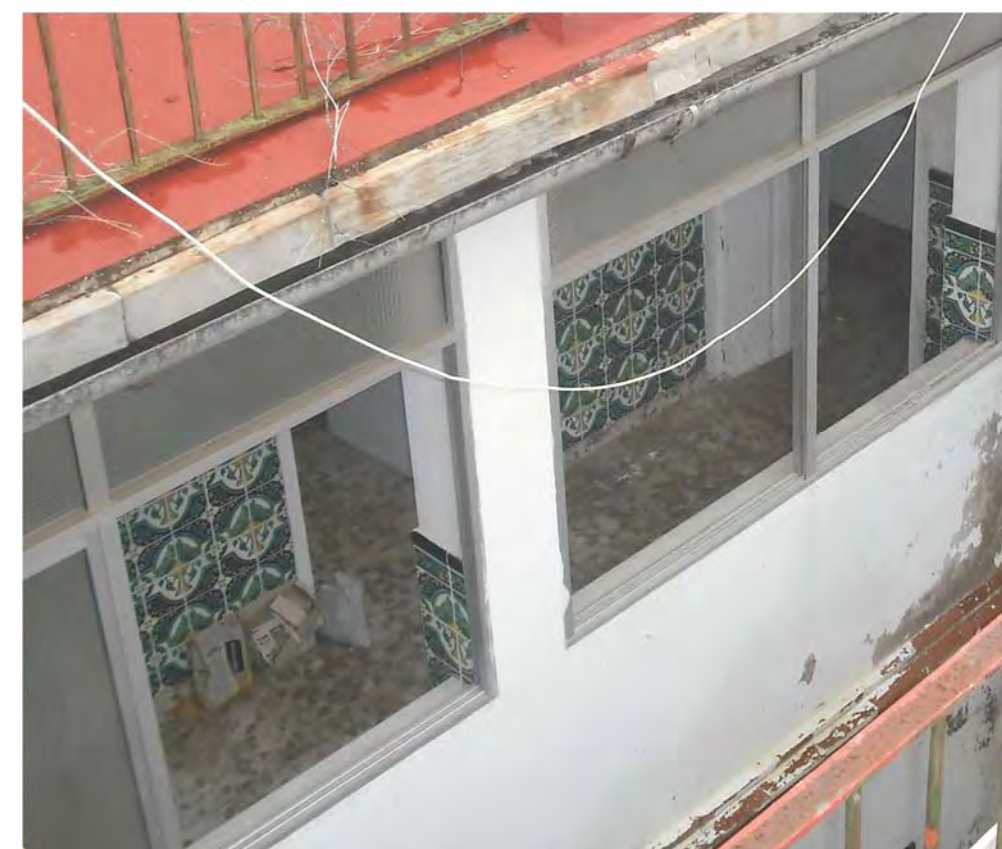
VIVIENDA B. Planta Primera derecha.

FORJADOS	De vigas de madera y alfarjías tapados por falso techo, en la estancia que era cocina las vigas han sido sustituidas por perfiles metálicos.
MUROS	Se intuye que son de ladrillo macizo, con problemas de humedad en zonas localizadas, fisuras y desprendimiento de los enfoscados.

La vivienda posee 3 ventanas de aluminio en estado de conservación regular. Las estancias ventilan a través de 2 ventanas de la galería que dan al patio central. Los cerramientos son de fábrica de ladrillo macizo y se intuye que no poseen ningún tipo de aislamiento. La cubierta es plana de vigas de madera y alfarjías.
