INFORMACIÓN URBANÍSTICA

DESCRIPCIÓN ESTADO ACTUAL

SECTOR XIV SAN ILDEFONSO
MANZANA: 53360
PARCELA: 03

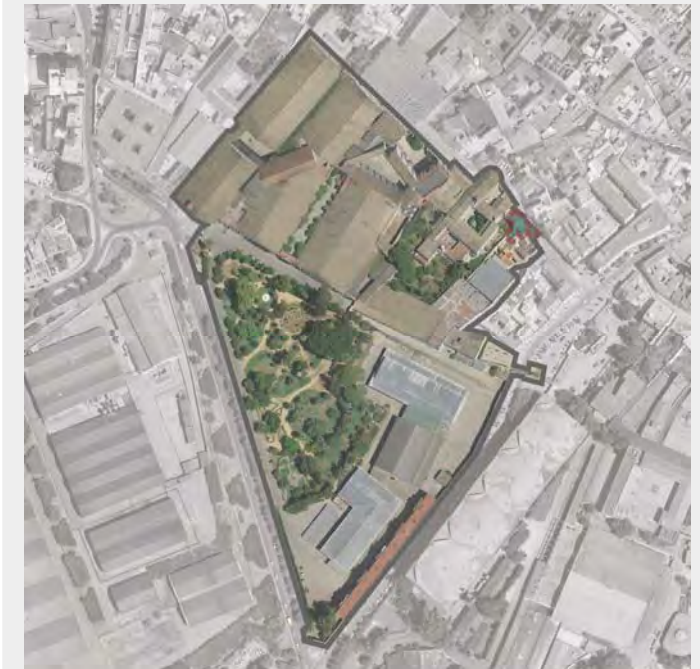
Se trata de una finca residencial de tipología burguesa, datada del siglo XIX. Se encuentra en estado ruinoso con multitud de patologías y desperfectos. Ubicada entre medianeras y una fachada a calle Espíritu Santo. Destaca la ausencia de cubierta que en su día fuera de teja árabe, ausencia carpintería en huecos, crecimiento de vegetación de forma generalizada incluso en su interior, además de desprendimientos de enfoscados y desplome del paramento superior.

Los muros de cerramiento son de fábrica mixta de ladrillo y sillares con enfoscado de mortero de cemento. La finca se encuentra entre dos medianerías y actualmente se encuentra vallada para evitar actos vandálicos.

X	REHABILITACIÓN INTEGRAL
	REHABILITACIÓN PARCIAL
	REHABILITACIÓN ESTÉTICA
