INFORMACIÓN URBANÍSTICA

CATALOGACIÓN: Conservación arquitectónica	ALTURA ACTUAL: II PLANTAS
SUPERFICIE DE PARCELA CATASTRAL: 102,74 m ²	SUPERFICIE CONSTRUIDA CATASTRAL: 200,00 m ²
USO ACTUAL: Finca residencial en mal estado - Sin uso

SECTOR VIII EL CARMEN
MANZANA: 57393
PARCELA: 02

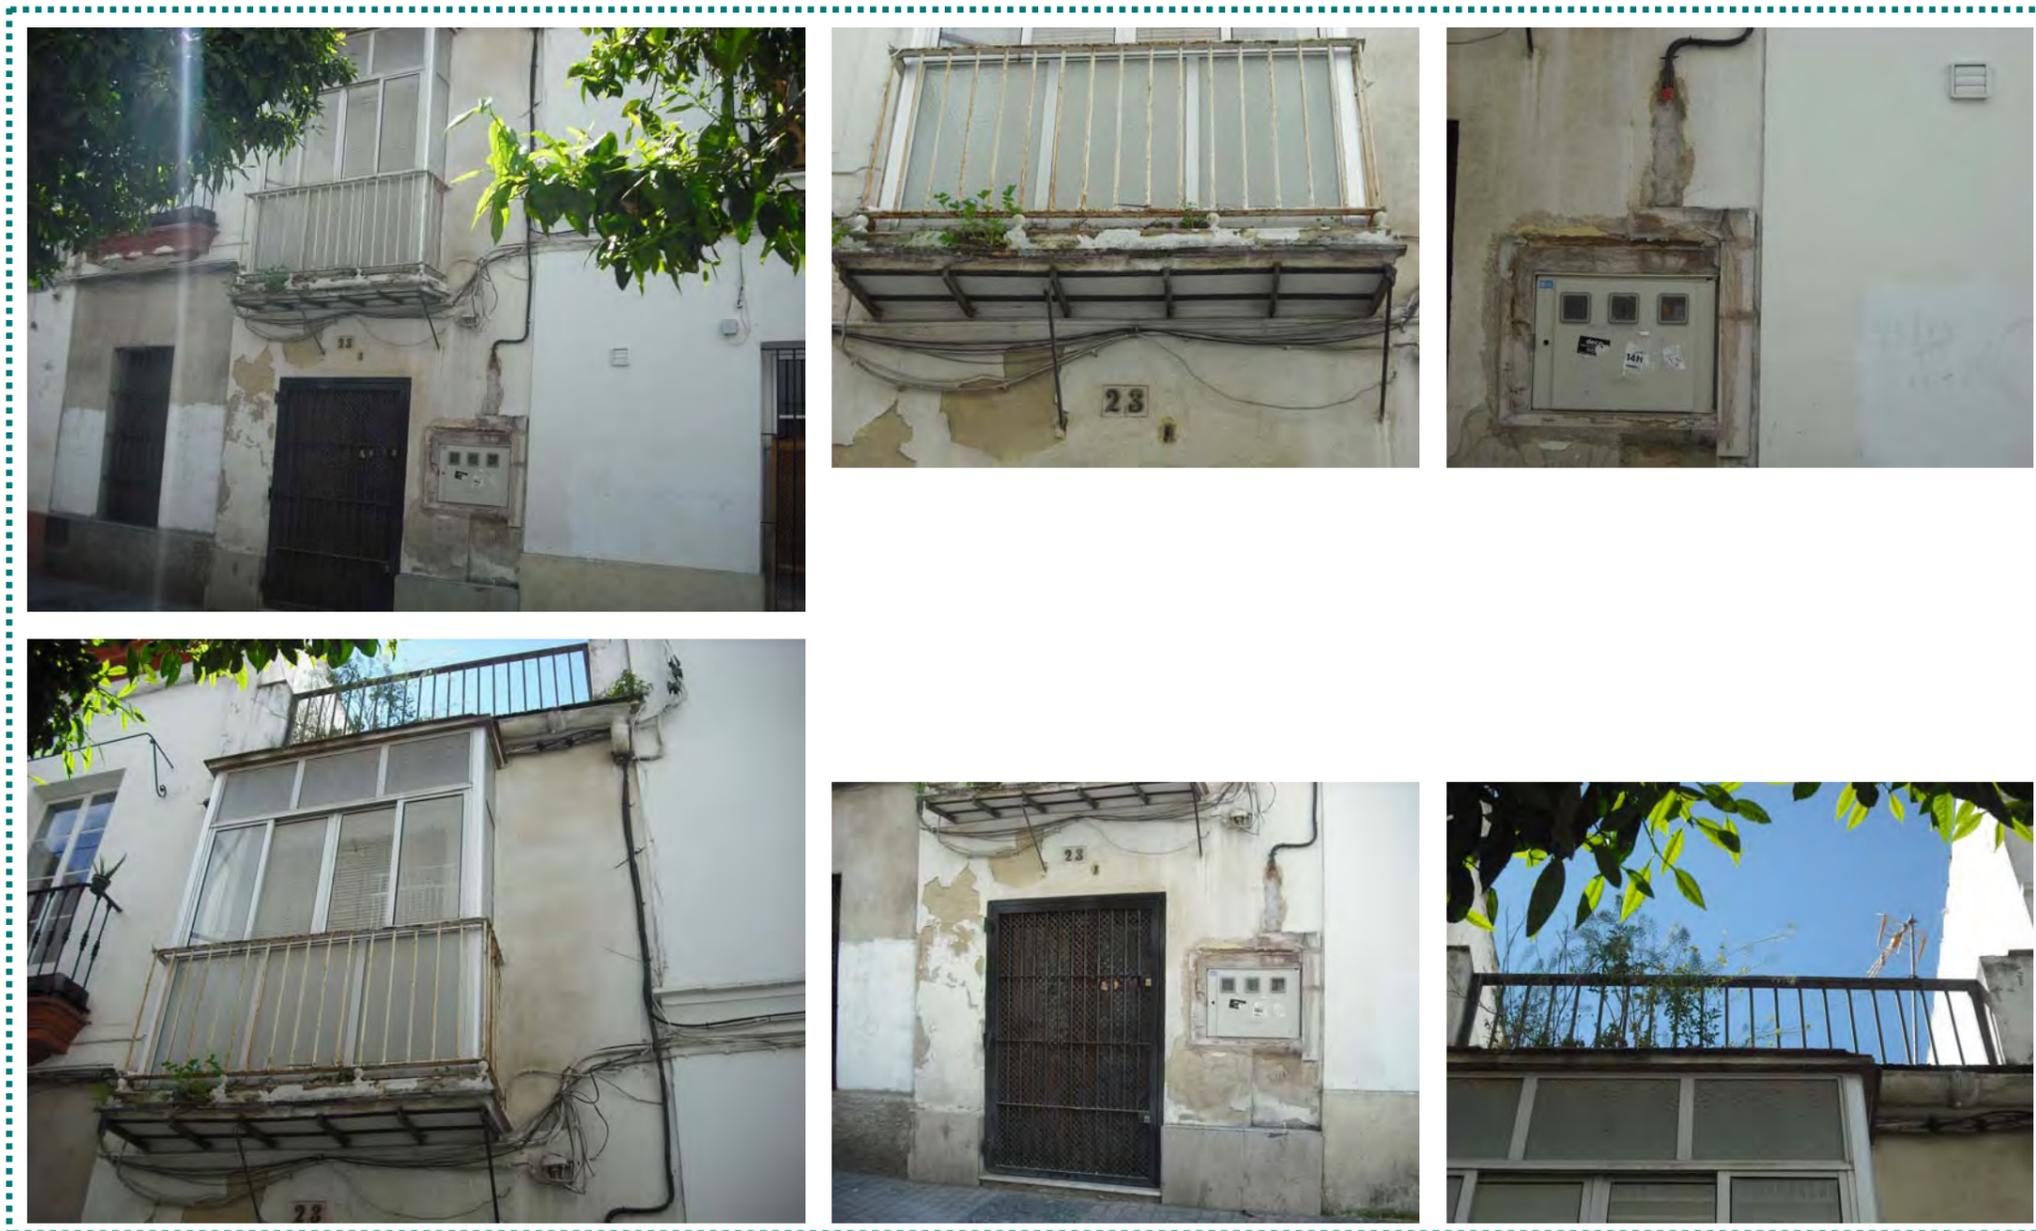
Se trata de una finca residencial de tipología casa patio, enclavada en calle Francos entre medianeras y con fachada a calle Francos, datada del siglo XIX. La fachada dispone de cierros y baco- nes con carpintería de madera y en mal estado. La fachada presenta problemas de humedad de capilaridad, desprendimiento de pintura y enfoscado y afogado en algunos puntos. Existe cableado aéreo colocado de forma desordenada y poco estética.

Los muros de cerramiento posiblemente de fábrica mixta de ladrillo y sillares y forjados tradicional de vigas de madera y alfarjías, no hemos podido acceder al interior pero aparenta tener graves problemas de humedad. La cubierta plana transitable siendo una parte terraza presenta crecimiento de vegetación afectando a la estancias inferiores con problemas de filtra- ción.

X	REHABILITACIÓN INTEGRAL
	REHABILITACIÓN PARCIAL
	REHABILITACIÓN ESTÉTICA
