INFORMACIÓN URBANÍSTICA

DESCRIPCIÓN ESTADO ACTUAL

SECTOR VIII EL CARMEN
MANZANA: 57398
PARCELA: 06

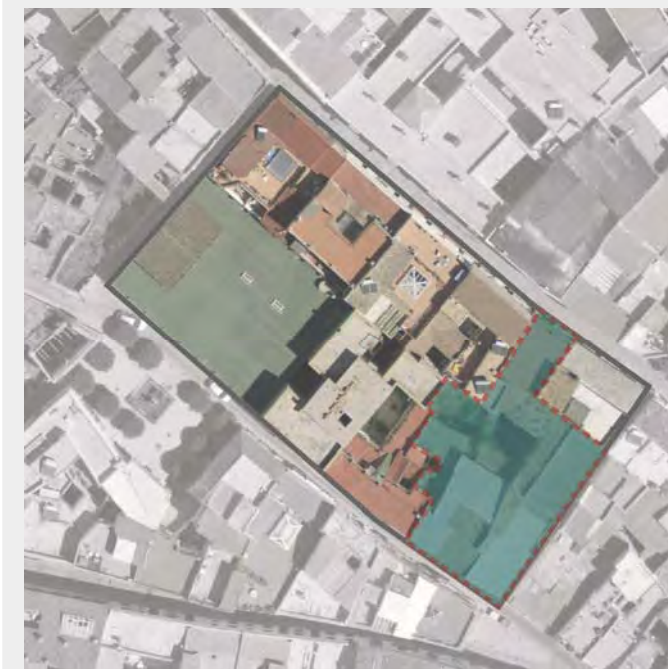
Se trata de una finca residencial de tipología casa patio, enclavada en calle Francos entre medianeras y con dos fachada a calle Francos y a Carpintería Alta, datada del siglo XVIII. Se trata de una finca de gran complejidad, el patio del siglo XVII, una fachada convencional a calle Francos mientras que con una portada muy interesante a calle Carpintería Alta. La fachada dispone de cierros y bacones con carpintería de madera y en mal estado, presenta problemas de humedad de capilaridad, desprendimiento de pintura y enfoscado y ahogado en algunos puntos. Existe cableado aéreo colocado de forma desordenada y poco estética.

Los muros de cerramiento posiblemente de fábrica mixta de ladrillo y sillares y forjados tradicional de vigas de madera y alfarjías, no hemos podido acceder al interior pero aparenta tener graves problemas de humedad. La cubierta plana transitable siendo una parte terraza presenta crecimiento de vegetación afectando a la estancias inferiores con problemas de filtración, y canalón en estado de deterioro que conduce el agua a un tubo embutido en el muro.

X	REHABILITACIÓN INTEGRAL
	REHABILITACIÓN PARCIAL
	REHABILITACIÓN ESTÉTICA
