INFORMACIÓN URBANÍSTICA**CATALOGACIÓN:** Conservación cautelar**SUPERFICIE DE PARCELA CATASTRAL:** 319,95 m²**USO ACTUAL:** Finca residencial en mal estado - Sin uso**ALTURA ACTUAL:** II PLANTAS**SUPERFICIE CONSTRUIDA CATASTRAL:** 608,00 m²**DESCRIPCIÓN ESTADO ACTUAL**

**SECTOR XIV SAN ILDEFONSO****MANZANA:** 53360**PARCELA:** 06**ACTUACION PROPUESTA PARA LA FINCA**

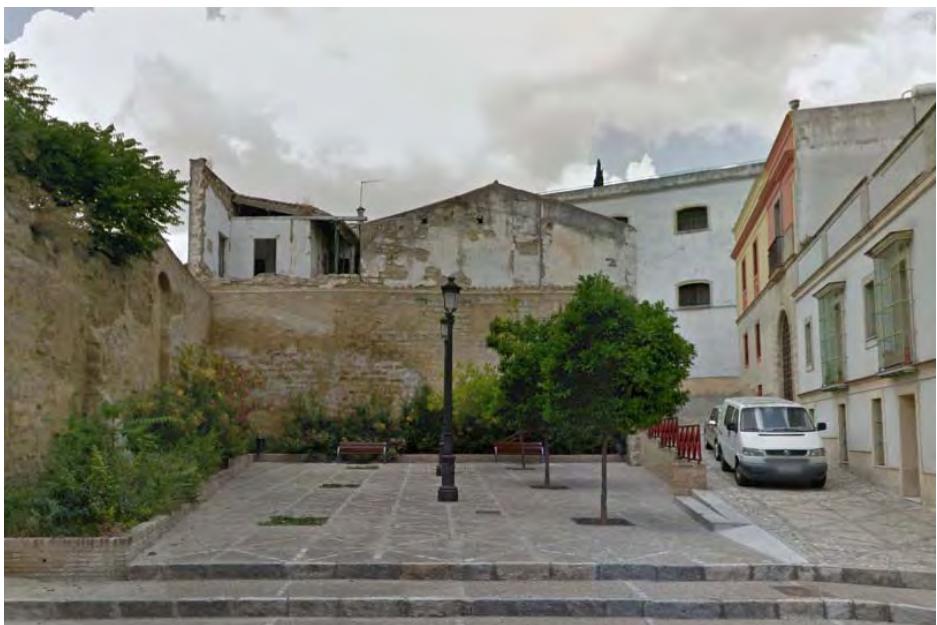
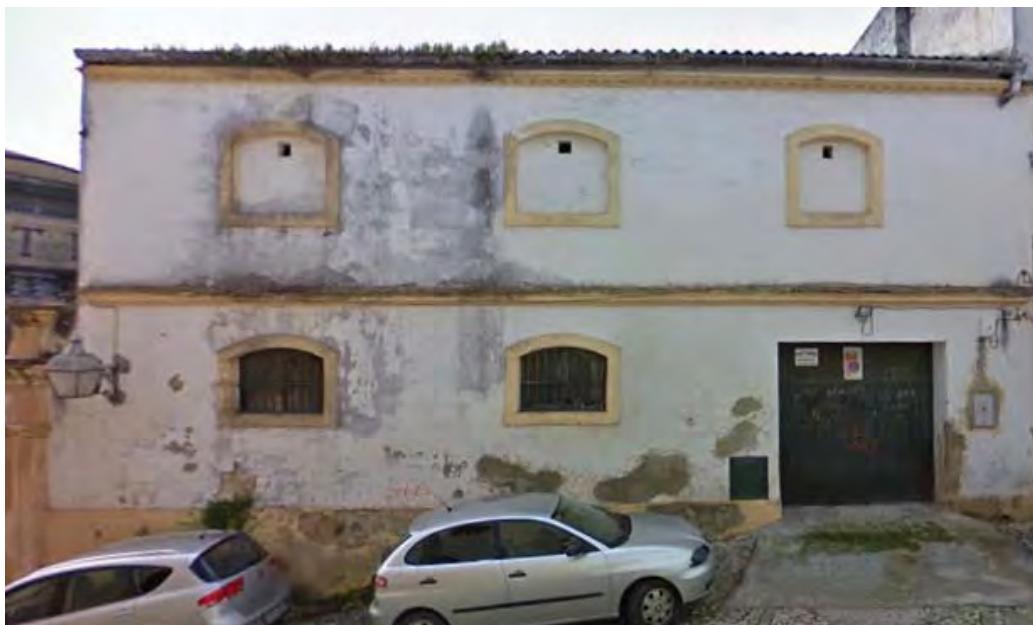
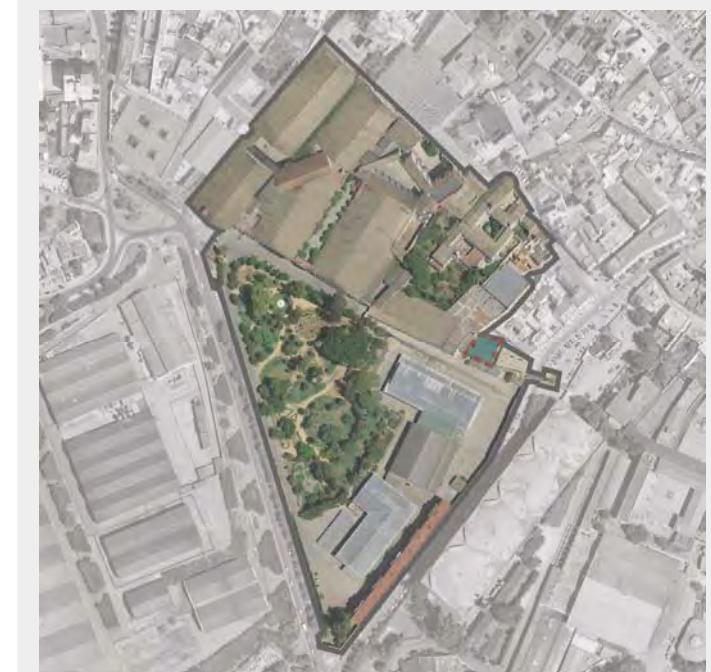
Se trata de una finca residencial de tipología popular, no está catalogada aunque se encuentra en una posición muy singular ya que se sitúa por donde pasaba la muralla. Actualmente sin uso aunque acomodada la planta baja como almacén para una empresa. La planta primera completamente apuntalada debido a la escasa estabilidad en la que se encuentra.

Los muros de cerramiento son de mampostería y forjados tradicionales de vigas de madera y alfarjas. La cubierta inclinada a dos aguas de teja árabe, con crecimiento de vegetación debido a la incorrecta evacuación de aguas. En general, presenta graves problemas de humedad de capilaridad y filtración, desprendimiento de enfoscado y desplome en algunos puntos del paramento. Aparecen fisuras y afogarado en la fachada.

<input checked="" type="checkbox"/>	REHABILITACIÓN INTEGRAL
<input type="checkbox"/>	REHABILITACIÓN PARCIAL
<input type="checkbox"/>	REHABILITACIÓN ESTÉTICA
