INFORMACIÓN URBANÍSTICA

SECTOR VIII EL CARMEN
MANZANA: 57382
PARCELA: 05

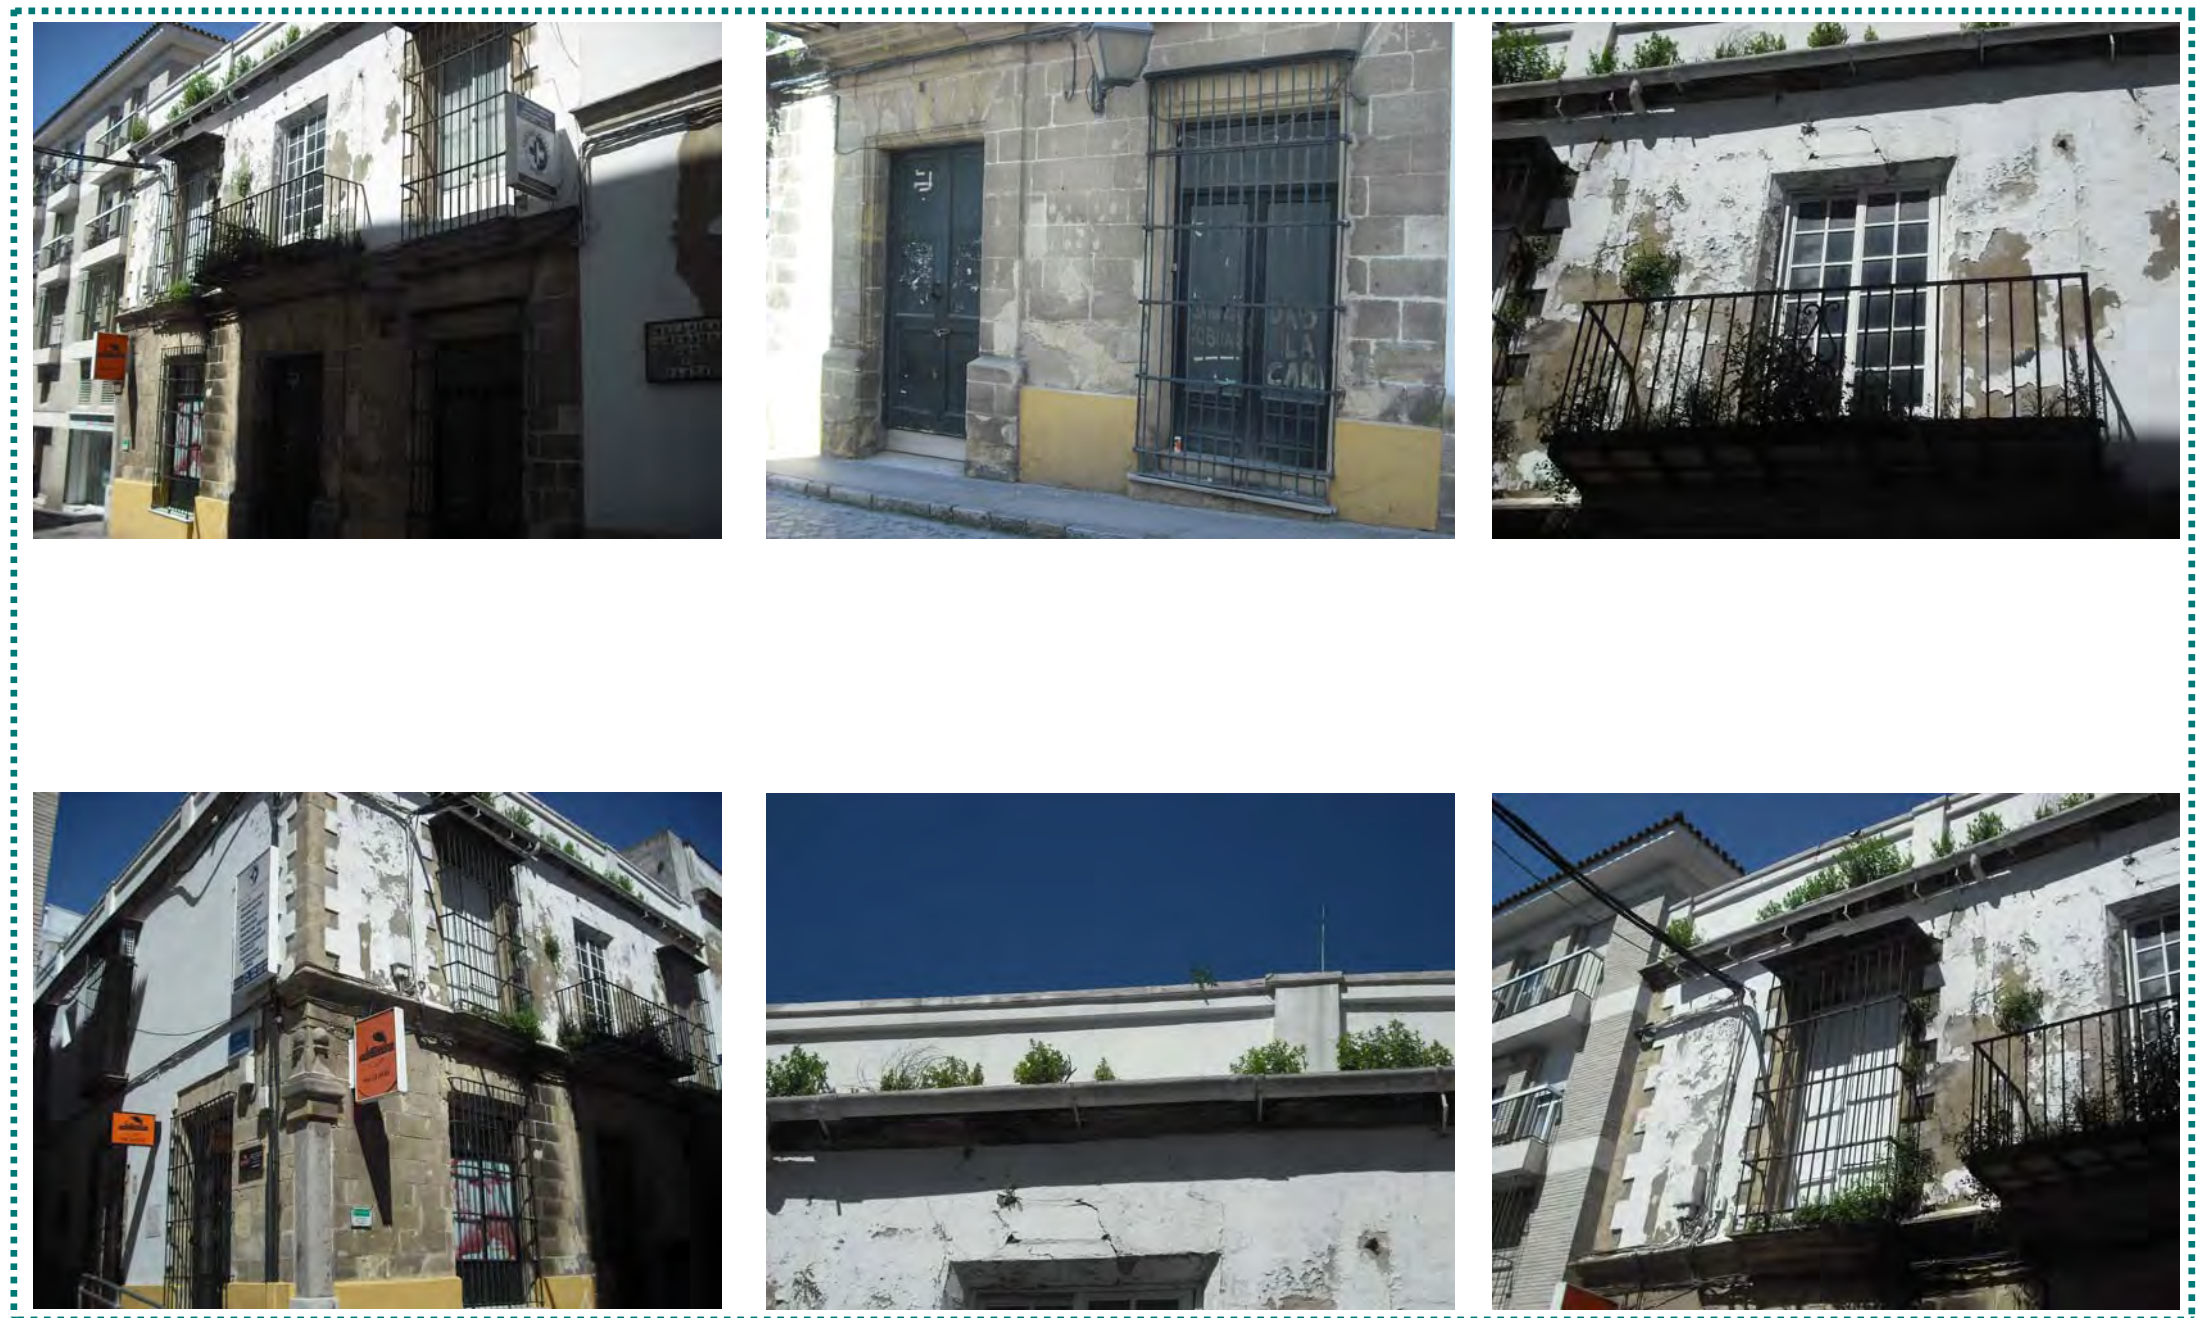
Se trata de una finca residencial de tipología popular datada del siglo XVIII, actualmente sin uso, aunque en la planta baja existe un local destinado a actividad económica. Ubicada entre medianeras y con dos fachada, la principal a calle José Luis Díez y la otra a calle Juan de Abarca. La fachada que alterna cierros y balcones con carpintería de madera y cerrajería en estado deficiente. Cuenta con graves problemas de humedad por capilaridad en las zonas bajas y en las cornisas por acumulación de agua y crecimiento de vegetación de forma generalizada, desprendimiento de pintura y enfoscado junto con ahogado en el paramento.

Los muros de cerramiento son de mampostería y los forjados aparentan ser de vigas de madera y alfarjías. La cubierta plana transitable, aparentemente con problemas de filtración y pretil con humedad de capilaridad debido a la falta o fallo de impermeabilización, el canalón de evacuación de aguas pluviales se encuentra obsoleto, con crecimiento de vegetación impidiendo su correcta función.

ACTUACION PROPUESTA PARA LA FINCA

X	REHABILITACIÓN INTEGRAL
	REHABILITACIÓN PARCIAL
	REHABILITACIÓN ESTÉTICA
