INFORMACIÓN URBANÍSTICA

SECTOR IX SAN JUAN
MANZANA: 56404
PARCELA: 05

ACTUACION PROPUESTA PARA LA FINCA

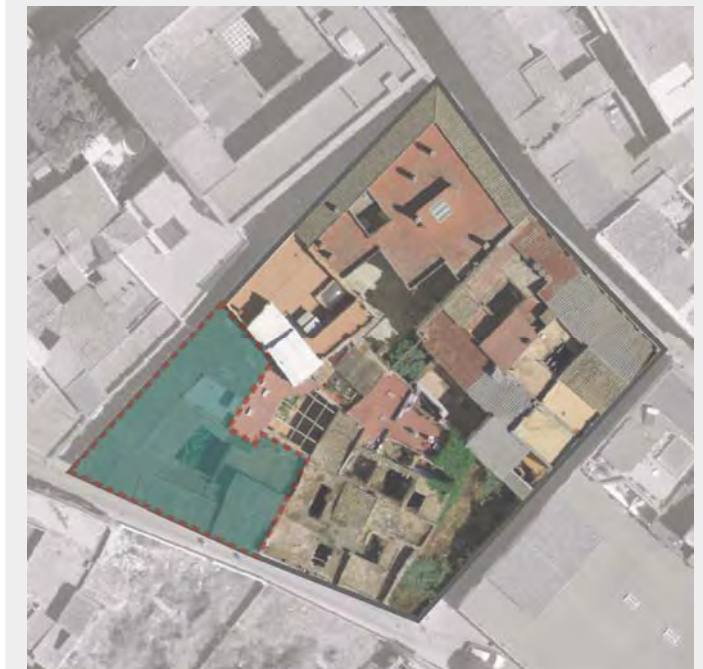
Se trata de una finca residencial de tipología casa patio, datada del siglo XVIII. Ubicada entre medianeras y dos fachadas hacia calle Juana de Dios Lacoste y hacia calle Almenillas. Fachada en la que se intercala huecos de pequeñas dimensiones con balcones, en algunos casos tapiados y en otros sin carpintería, con un cableado exterior colocado de manera poco acertada y estética. La fachada presenta graves problemas pudiendo afectar a la estabilidad de la misma, presenta desprendimientos de enfoscado y pintura, y en algunas puntos desplome del paramento.

El muro de fachada es de fábrica de ladrillo macizo enfoscado con mortero y en el interior de fábrica mixta de ladrillo y sillares. Los forjados que aún siguen en pie posiblemente de vigas de madera y alfarjías. Las finca se encuentra en estado ruinoso y de abandono, con crecimiento de vegetación de forma generalizada y graves problemas de humedad por capilaridad y filtración.

X	REHABILITACIÓN INTEGRAL
	REHABILITACIÓN PARCIAL
	REHABILITACIÓN ESTÉTICA
