SECTOR XVI BELÉN
MANZANA: 56398
PARCELA: 04

ACTUACION PROPUESTA PARA LA FINCA	
X	REHABILITACIÓN INTEGRAL
	REHABILITACIÓN PARCIAL
	REHABILITACIÓN ESTÉTICA

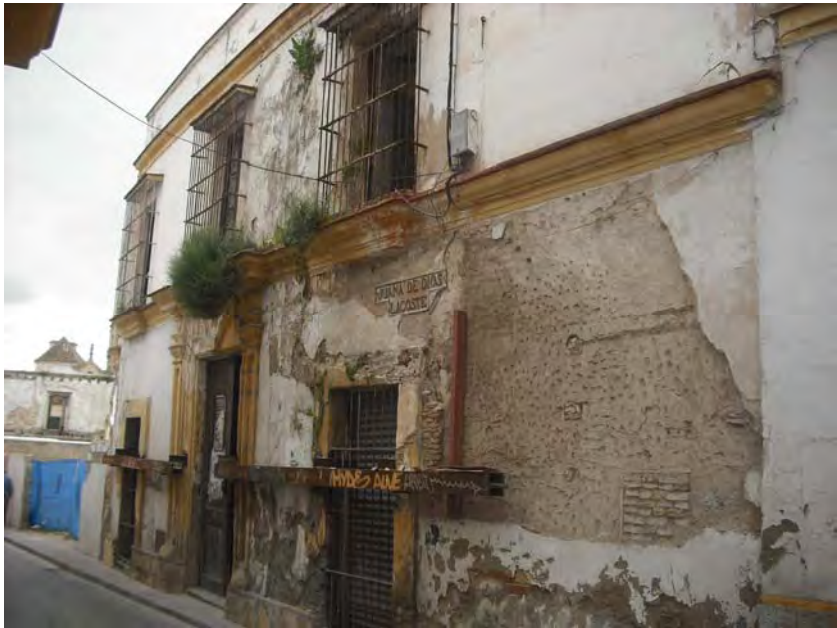
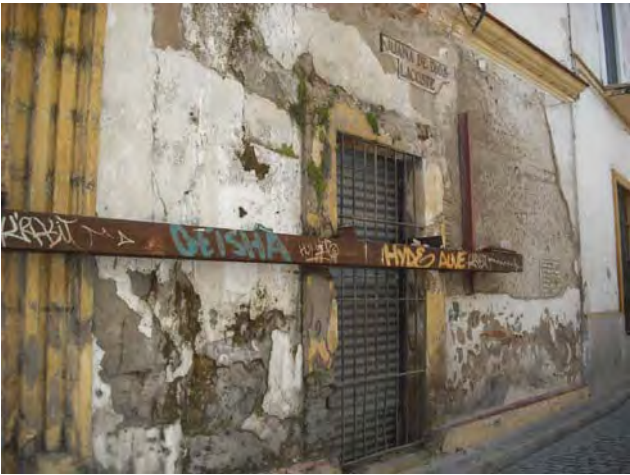
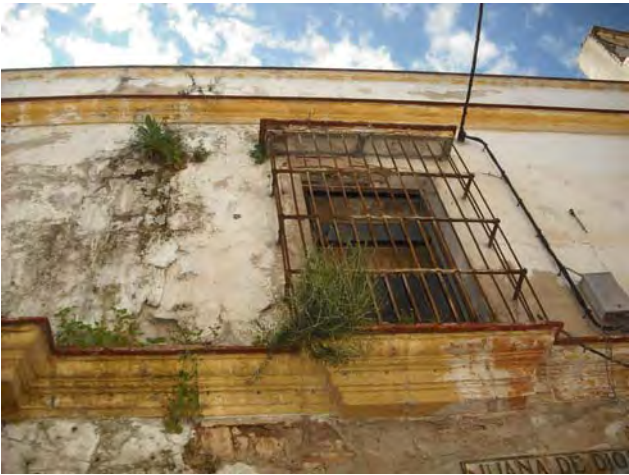
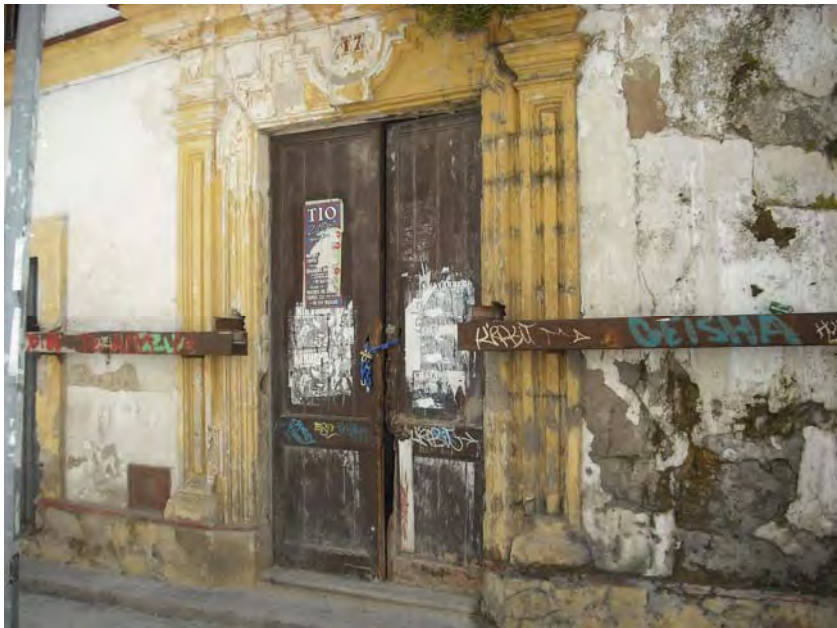
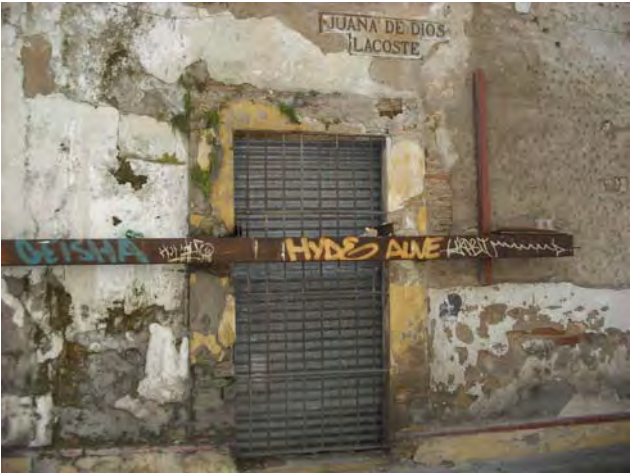
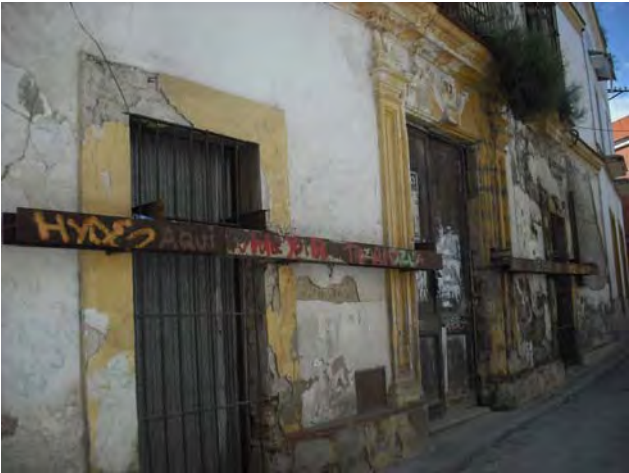
INFORMACIÓN URBANÍSTICA	
CATALOGACIÓN: Conservación arquitectónica	ALTURA ACTUAL: II PLANTAS
SUPERFICIE DE PARCELA CATASTRAL: 440,40 m²	SUPERFICIE CONSTRUIDA CATASTRAL: 797,00 m²
USO ACTUAL: Finca residencial en mal estado - Sin uso	
DESCRIPCIÓN ESTADO ACTUAL	
Se trata de una finca residencial de tipología casa patio. Ubicada entre medianera, y dos fachadas hacia Juana de Dios Lacoste y otra a un solar. La fachada con una puerta de acceso, huecos de grandes dimensiones y planta primera con cierros. Graves problemas de humedad, desprendimiento de pintura y enfoscado quedándose zonas del paramento descubiertas, cornisas agrietadas y fuerte crecimiento de vegetación en balcones.	
Se encuentra en muy mal estado, con la fachada apeada mediante perfiles metálicos para la estabilización de la misma. Los muros son principalmente de ladrillo macizo enfoscados con mortero y los forjados de vigas de madera y alfarjías. La cubierta es plana transitable y aparentemente aún se encuentra en pie.
