INFORMACIÓN URBANÍSTICA

SECTOR XIII SAN LUCAS
MANZANA: 53390
PARCELA: 03

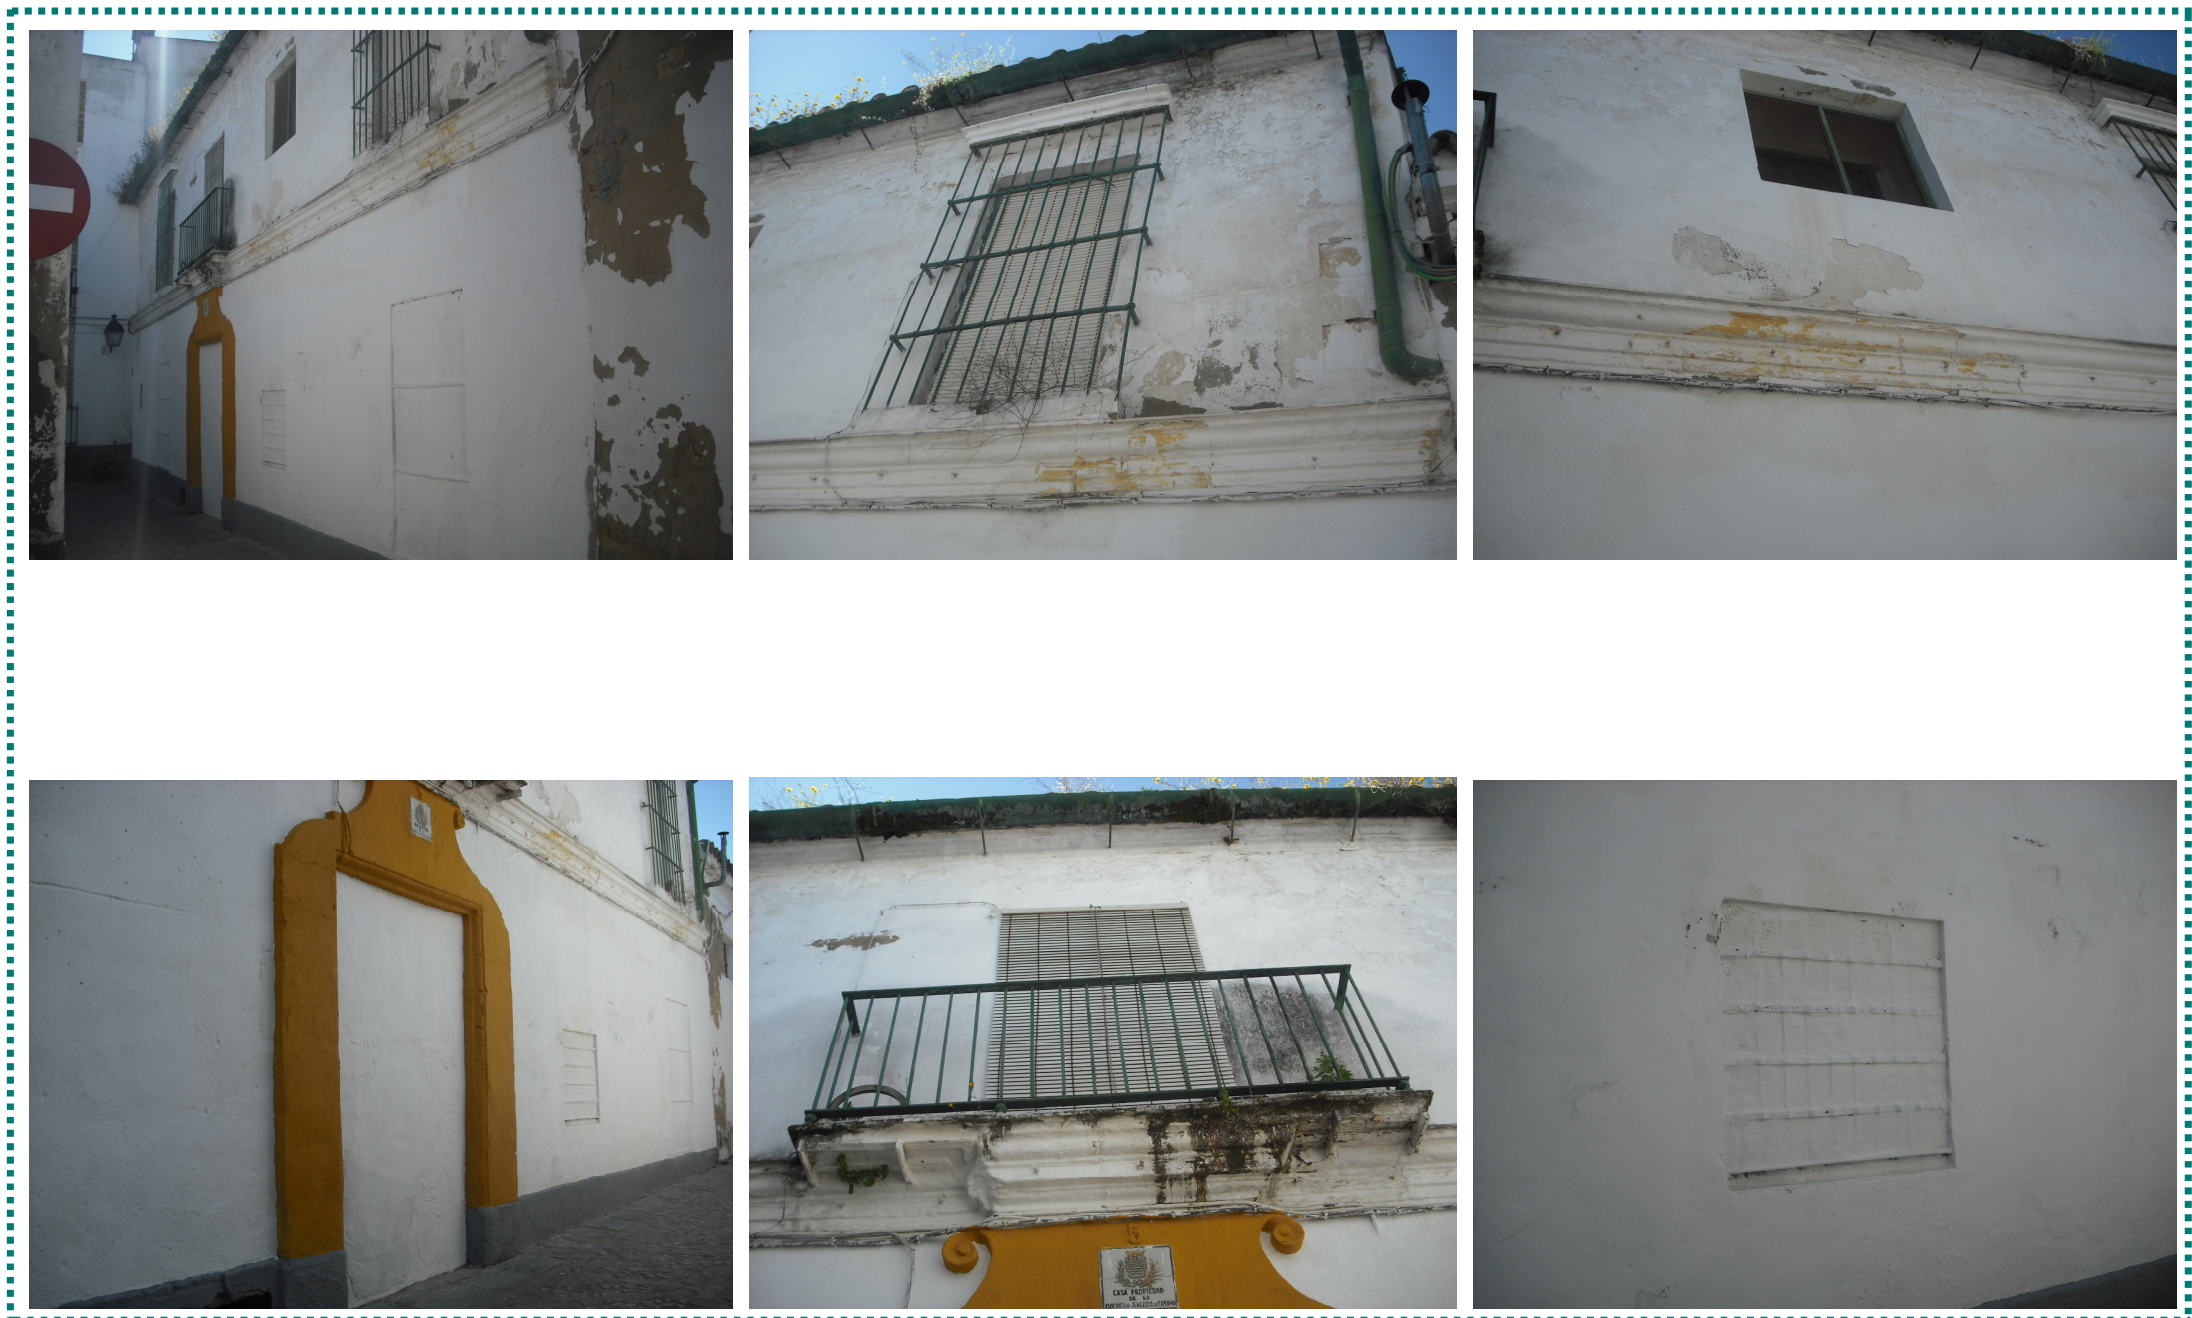
Se trata de una finca residencial de tipología popular datada el siglo XVIII, ubicada entre medianeras y con una fachada en calle Moral. La fachada con una composición de huecos poco relevante de medianas dimensiones, estando los de planta baja tapiados y los de la planta superior sin carpintería. Presenta problemas de humedad de capilaridad, desprendimiento de pintura y enfoscado y afogado en algunos puntos.

Los muros de cerramiento posiblemente de mampostería y forjados tradicional de vigas de madera y alfarjías, no hemos podido acceder al interior pero aparenta tener graves problemas de humedad. La cubierta de tejas árabes con crecimiento de vegetación afectando a la correcta evacuación de aguas pluviales, el canalón se encuentra en mal estado conduciendo el agua hacia un tubo embutido en el muro.

X	REHABILITACIÓN INTEGRAL
	REHABILITACIÓN PARCIAL
	REHABILITACIÓN ESTÉTICA
