INFORMACIÓN URBANÍSTICA

DESCRIPCIÓN ESTADO ACTUAL

SECTOR XV SAN MATEO
MANZANA: 51400
PARCELA: 03

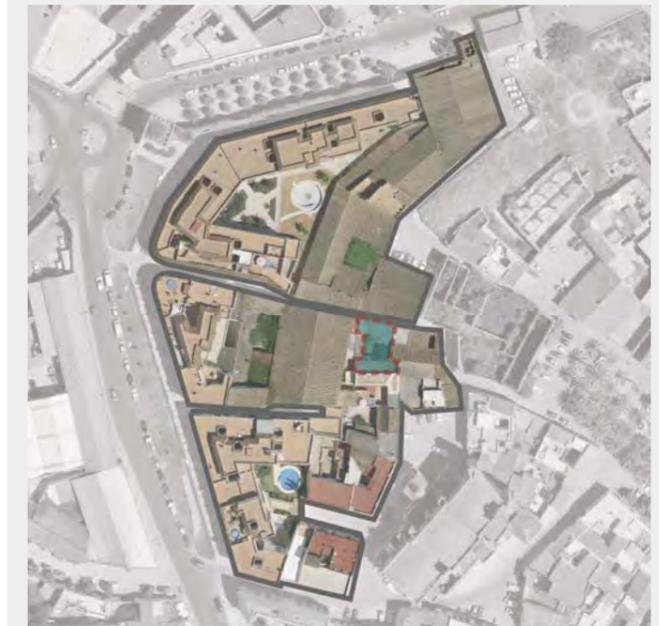
Se trata de una finca residencial de tipología popular en estado ruinoso. Ubicada entre medianeras y una fachada hacia calle Rincón Malillo. Se encuentra en muy mal estado de conservación, y abandono. Los muros son de mampostería enfoscados con mortero de cemento y forjados aparentemente de vigas de madera y alfarjías. La cubierta de tejas árabes con piezas rotas y crecimiento de vegetación, afectando a la fachada. Los huecos se encuentran tapiados. Las fincas colindantes se encuentran igualmente en estado ruinoso, afectada también por el vandalismo. Presenta graves problemas de humedad de capilaridad y filtración, desprendimiento de enfoscado y aparecen fisuras y ahogado en la fachada.

| X | REHABILITACIÓN INTEGRAL |
