INFORMACIÓN URBANÍSTICA

DESCRIPCIÓN ESTADO ACTUAL

SECTOR IV JUDERÍA
MANZANA: 59396
PARCELA: 02

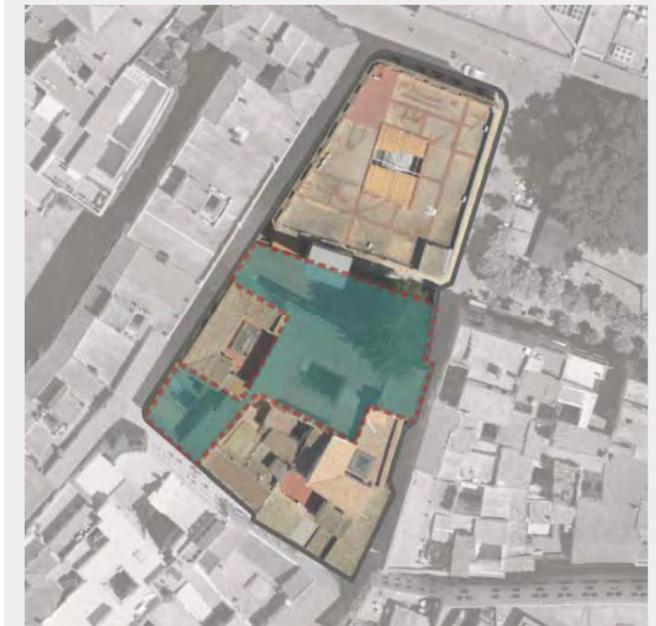
Se trata de una finca residencial de tipología popular. Ubicada entre medianeras y dos fachadas a calle San Cristóbal y calle Alvar López, en planta baja se aprecian huecos de grandes dimensiones intercalándose en la planta primera con balcones, en la segunda planta se encuentran las ventanas correspondientes a la planta del servicio, siendo la carpintería de madera. La fachada presenta problemas de humedad de capilaridad, desprendimiento de pintura y enfoscado y ahogarado en algunos puntos.

Los muros de cerramiento de mampostería y forjados tradicional de vigas de madera y alfarjías, no hemos podido acceder al interior pero aparenta tener graves problemas de humedad y fisuras. La cubierta de tejas árabes con crecimiento de vegetación afectando a la correcta evacuación de aguas pluviales, el canalón se encuentra en mal estado conduciendo el agua hacia un tubo embutido en el muro.

X	REHABILITACIÓN INTEGRAL
	REHABILITACIÓN PARCIAL
	REHABILITACIÓN ESTÉTICA
