**INFORMACIÓN URBANÍSTICA**

**SECTOR IV JUDERÍA**  
**MANZANA: 59394**  
**PARCELA: 10**

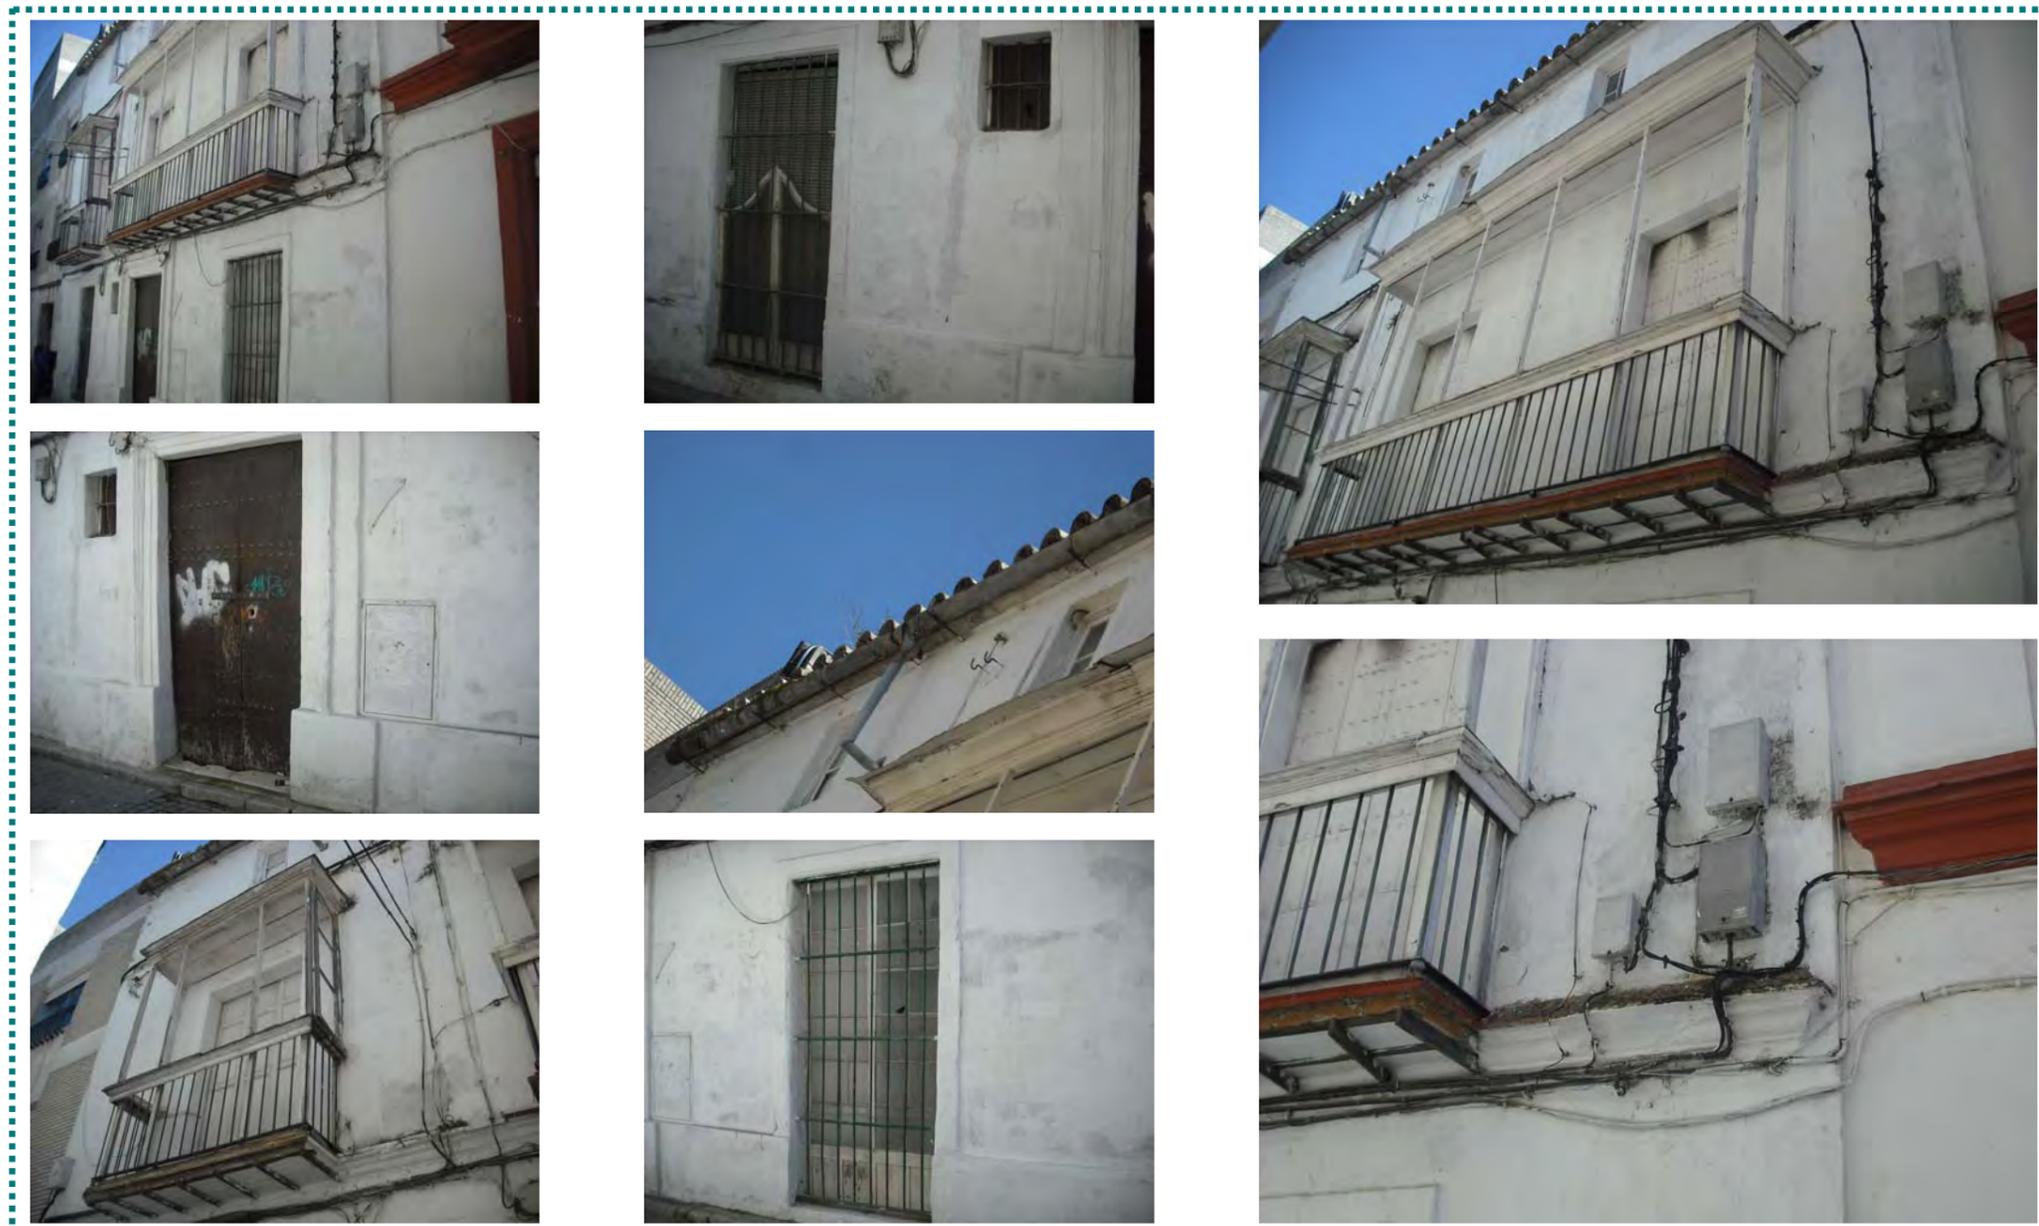
Se trata de una finca residencial de tipología popular. Ubicada entre medianeras y una fachada a calle San Cristóbal, en planta baja se aprecian una serie de huecos de grandes dimensiones intercalándose en la planta primera con balcones y cierros, en la segunda planta se encuentran las ventanas correspondientes a la planta del servicio, siendo la carpintería de madera. La fachada presenta problemas de humedad de capilaridad, desprendimiento de pintura y enfoscado y afogado en algunos puntos. Existe cableado aéreo colocado de forma desordenada y poco estética.

Los muros de cerramiento posiblemente de mampostería y forjados tradicional de vigas de madera y alfarjías, no hemos podido acceder al interior pero aparenta tener graves problemas de humedad. La cubierta de tejas árabes con crecimiento de vegetación afectando a la correcta evacuación de aguas pluviales, el canalón se encuentra en mal estado conduciendo el agua hacia un tubo embutido en el muro.

ACTUACION PROPUESTA PARA LA FINCA	
X	REHABILITACIÓN INTEGRAL
	REHABILITACIÓN PARCIAL
	REHABILITACIÓN ESTÉTICA
