**INFORMACIÓN URBANÍSTICA**

**DESCRIPCIÓN ESTADO ACTUAL**

**SECTOR IV JUDERÍA**  
**MANZANA: 58393**  
**PARCELA: 06**

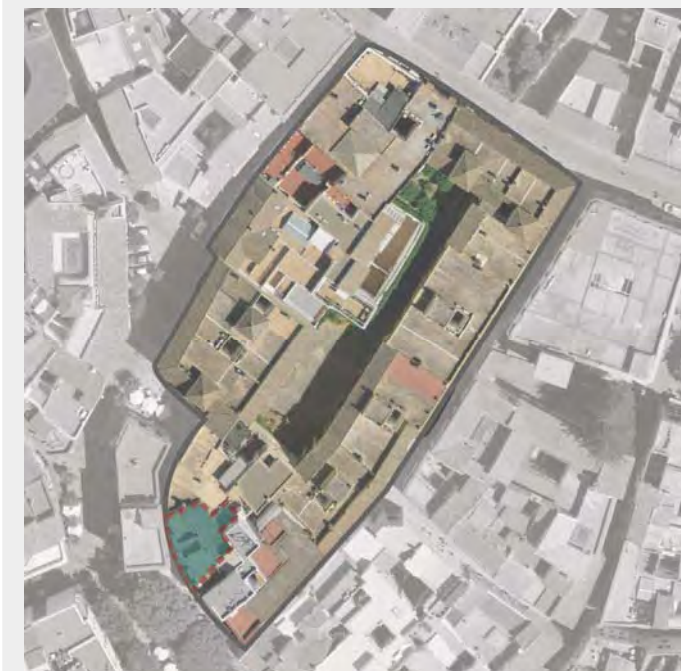
Se trata de una finca residencial de tipología popular, no se tiene la certeza del año de construcción. Ubicada entre medianeras y una sola fachada a calle Basantes, algunos huecos sin carpintería. Se encuentra en estado de deterioro, con ausencia de enfoscado, desprendimiento de pintura, crecimiento de vegetación en balcones, y graves problemas de humedad. Cerrajería en mal estado y en la fachada existe un cableado aéreo grapado de manera poco estética y acertada. Cabe destacar que en su planta baja la finca posee la implantación de una actividad económica.

El muro de fachada es de fábrica de ladrillo macizo enfoscado con mortero y en el interior de fábrica mixta de ladrillo y sillares. Los forjados aparentemente de tradicional de vigas de madera y alfarjas. La cubierta inclinada de teja árabe con problemas de humedad y crecimiento de vegetación.

**ACTUACION PROPUESTA PARA LA FINCA**

REHABILITACIÓN INTEGRAL
X	REHABILITACIÓN PARCIAL
	REHABILITACIÓN ESTÉTICA
