**INFORMACIÓN URBANÍSTICA**

**SECTOR II CATEDRAL**  
**MANZANA: 55350**  
**PARCELA: 03**

**ACTUACION PROPUESTA PARA LA FINCA**

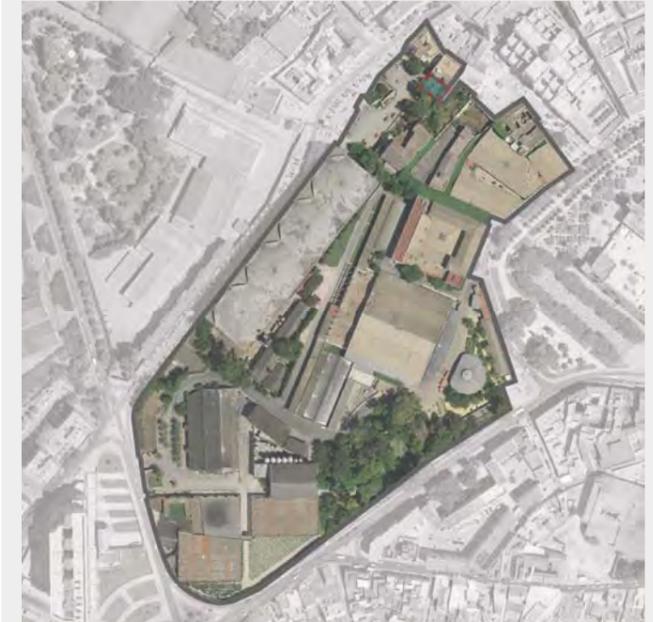
Se trata de una finca residencial de tipología popular sin ornamentación. Ubicada entre medianeras y dos fachadas una hacia calle Cazorla Baja y otra hacia el solar de González Byass. La fachada con grandes huecos en la planta baja y balcones en la primera, como podemos ver en las fotografías se encuentra en estado ruinoso, con desprendimientos de enfoscado y pintura, crecimiento de vegetación, cerrajería oxidada y graves problemas de humedad.

Los muros de cerramiento de fábrica mixta de ladrillos y sillares con enfoscado con mortero. Los forjados existentes posiblemente de vigas de madera y alfarjías. La finca carece de cualquier tipo de cubierta que presentimos que en alguna época pasada fue de teja árabe, como el resto de edificaciones colindantes, está completamente ausente.

X	REHABILITACIÓN INTEGRAL
	REHABILITACIÓN PARCIAL
	REHABILITACIÓN ESTÉTICA
